Nr 1569
ŚWIĘTOKRZYSKIE

KOŚCIÓŁ PARAFIALNY P.W. ŚW. BARTŁOMIEJA

2. Czas powstania
1783 r.

3. Miejscowość
STRZYŻOWICE

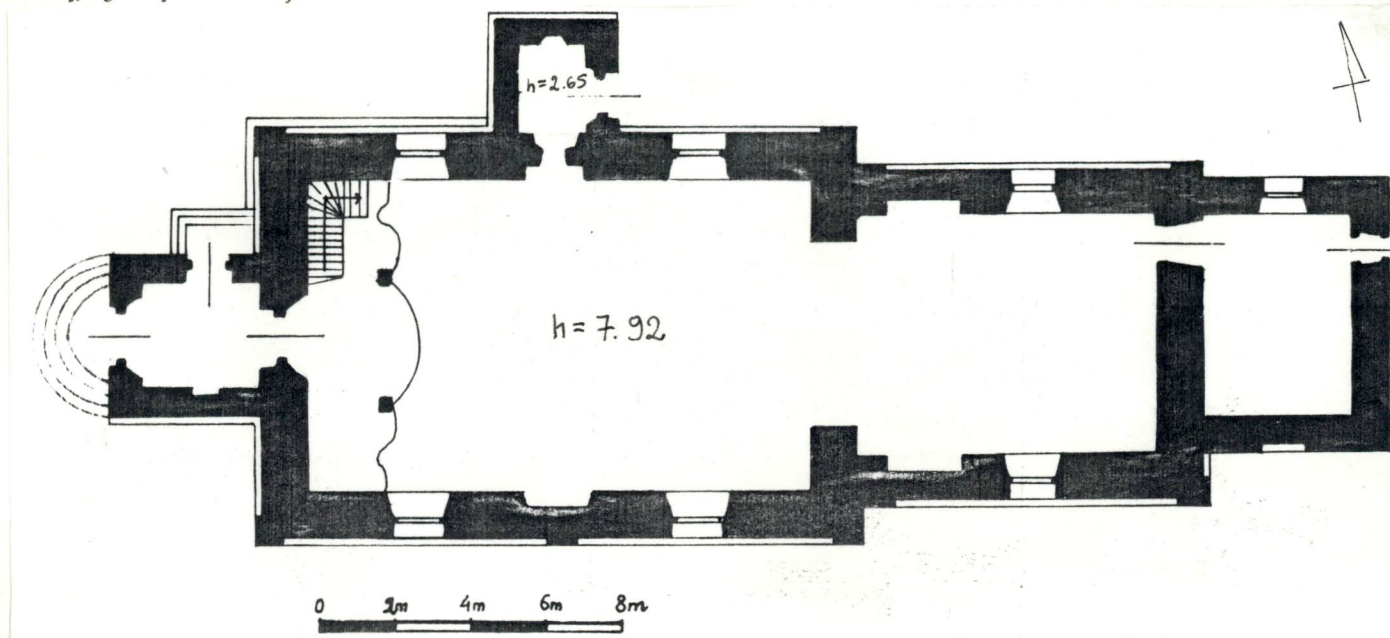
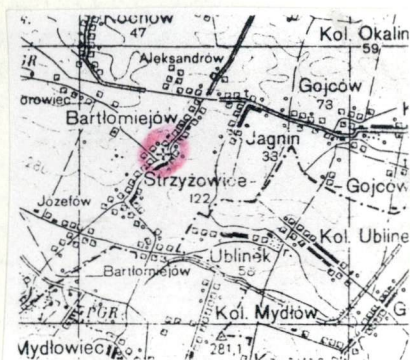
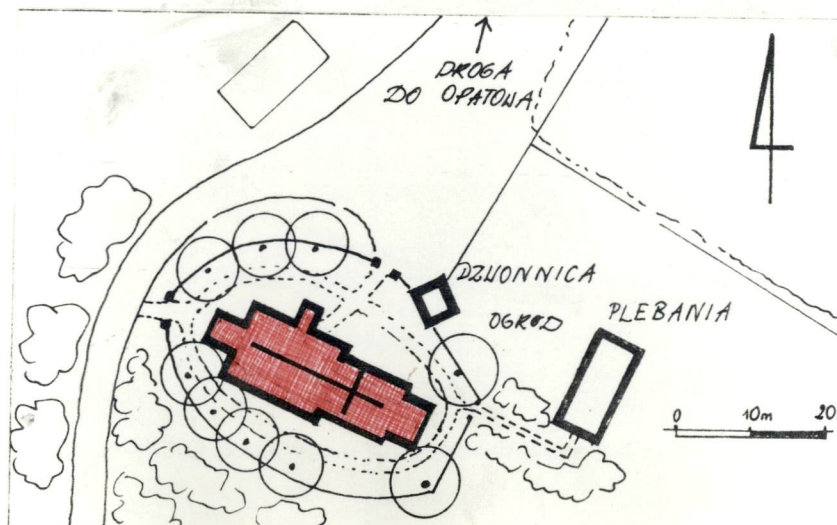
11. Zdjęcia, rzut, przekrój, sytuacja, orientacja

Rzut : nawa w kształcie prostokąta, do którego przylagają na osi: od wsch. węższe prezbiterium, prostokątne, od zach. mała, prostokątna kruchta wejściowa. Pośrodku ściany pñ. nawy przystawiona prostokątna kruchta boczna. Do wsch. ściany prezbiterium przylega zakrystia, przesunięta z osi w stronę pñ.

Bryła: korpus główny kościoła tworzy prostopadłościan nawy z dostawionym doń na osi nieco niższym i węższym prostopadłościanem prezbiterium, oba nakryte dachami dwupołaciowymi. Na kalenicy dachu nawy, po stronie wsch. wieżyczka na sygnaturkę, sześcioboczna, z dwoma hełmami oddzielonymi arkadową galerijką. Na osi kościoła, przy ścianie zach. nawy niski prostopadłościan kruchty wejściowej pod dachem dwupołaciowym. Przy ścianie pñ. nawy, pośrodku, mała kruchta boczna w formie prostopadłościanu pod dachem trójpłaciowym. Przy ścianie wsch. prezbiterium prostopadłościan zakrystii również nakryty dachem trójpłaciowym.
