31617
KOŚCIÓŁ PARAFIALNY P.W. ŚW. JÓZEFA OB. W. P. I. C. A.

2. Czas powstania
1928r

3. Miejscowość BZIN ul. m.
SKARŻYSKO KAMIENNA

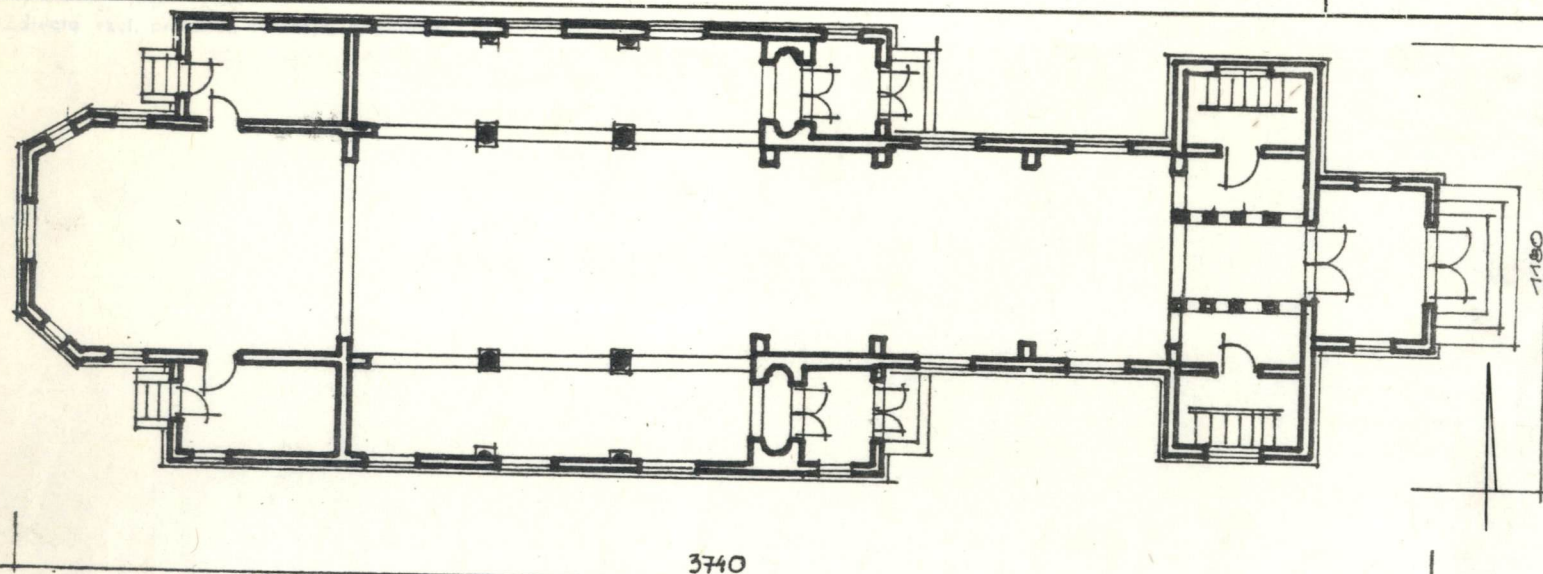
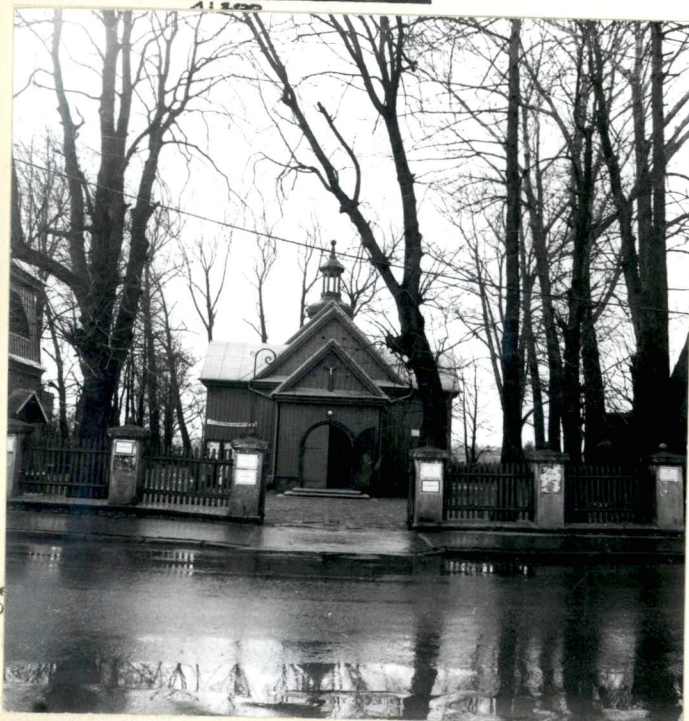
- Podmurówka wysoka z łamanych kamieni, spajana zaprawą cementową. Drewniany. Ściany konstrukcji wieńcowej /węgił niedostępne/. Zewnątrz oszalowany deskami "na nakładkę" i "na fela". Więźba dachowa drewniana, konstrukcji storczykowej z zastrzałami. Dach kryty blachą ocynkowaną. Wewnątrz stropy drewniane, z bocznymi zaskrzynieniami. Ściany otynkowane, z bazeriami. Posadzka z płytek ceramicznych.

- Korpus prostokątny, trójnawowy, trzyprzęsłowy. Na szerokości czwartego przęsła od zach wydzielone na środku jednoprzęsłowe, zamknięte trójbocznie prezbiterium, po bokach prostokątne zakrystie. Od strony wsch dwie boczne kruchty i prostokątna przybudówka na szerokości nawy głównej. We wsch zakończeniu przybudówki przylega na osi prostokątna kruchta i dwie prostokątne lokalności po bokach.

- Bryła rozczłonkowana. Korpus prostopadłościenny nakryty dachem dwuspadowym, z cebulastą sygnaturką na środku. Wydzielona apsyda prezbiterium, zamknięta trójbocznie, nakryta niskim dachem pięciopółłaciowym. Przybudówka wsch nakryta niższym odrębnym dachem dwuspadowym. ~~Przy jej zach części od pół i pół prostopadłościenne lokalności nakryte dachem dwuspadowym. Przy jej zach części od pół i pół prostopadłościenne lokalności nakryte dachem dwuspadowym, tej samej wysokości, o kalenicy prostopadłej. Kruchta wsch niższa, nakryta odrębnym dachem dwuspadowym.~~

- Ściany zewnętrzne na kamiennej podmurówce, oszalowane pionowo, zwieńczone profilowanym gzymsem. Trójkąty szczyty ogzymbowane. W kruchcie wsch na osi, prostokątny, zamknięty półkoliście otwór drzwiowy. W ścianach bocznych kruchty prostokątne okna. W ścianach bocznych przybudówki po trzy półkoliście zamknięte okna. Elewacje boczne korpusu ^{podmurówki} pięciopółłaciowe, z prostokątnymi oknami na osiach bocznych i oknami zamkniętymi na osiach trzech środkowych. Od zach po bokach prezbiterium prostokątne otwory drzwiowe. Od wsch po bokach dobudówki otwory drzwiowe zamknięte półkoliście. W prezbiterium, zamkniętym pięciobocznie, w każdej ze ścian prostokątne, zamknięte półkoliście okno.

- Dachy kryte blachą, dwuspadowe. Na środku dachu korpusu sygnaturka cebulasta z wieloboczną latarnią. Apsyda prezbiterium nakryta dachem pięciopółłaciowym. Wewnątrz nawa środkowa wyższa, wraz z prezbiterium nakryta jednolitym stropem. Nawy boczne nakryte stropami obniżonymi /zaskrzynienia/. Nawy oddzielone rzędem półkolistych arkad wspartych na okrągłych kolumnach. Przy ścianach naw bocznych pilastry. Prezbiterium zamknięte trójboczną apsydą, podwyższone, wydzielone półkolistą arkadą. Od strony wsch nawa środkowa przedłużona - część dobudowana nakryta niskim stropem. W zakrystiach stropy płaskie z desek.
