DOM MIESZKALNY tzw. DWOREK KARPIŃSKICH

1813-1840

S A N D O M I E R Z

ul. Browarna nr 9

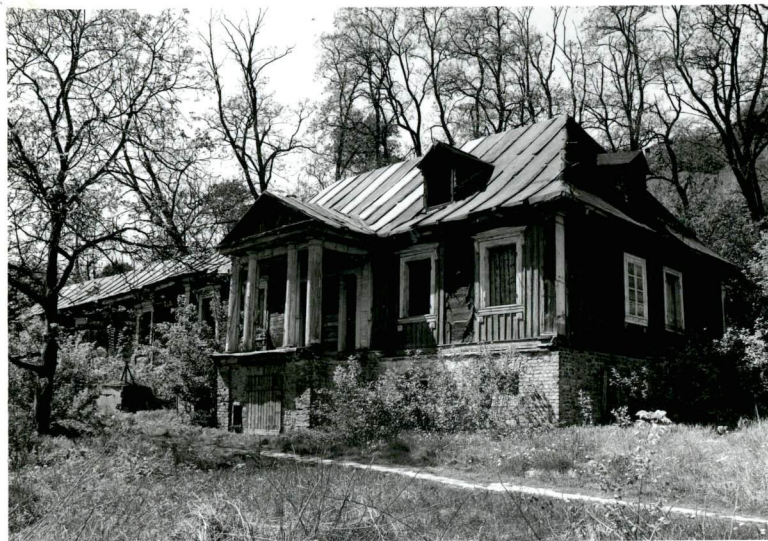
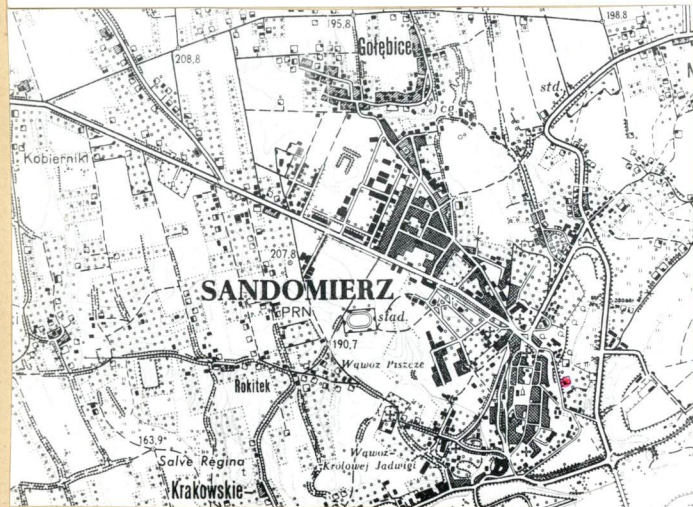
11.

autor zdjęć J. Marchlewicz
data wykonania V/1986 r.
miejsce przechowywania negatywów PP PKZ O/Kielce
PP PKZ O/Kielce

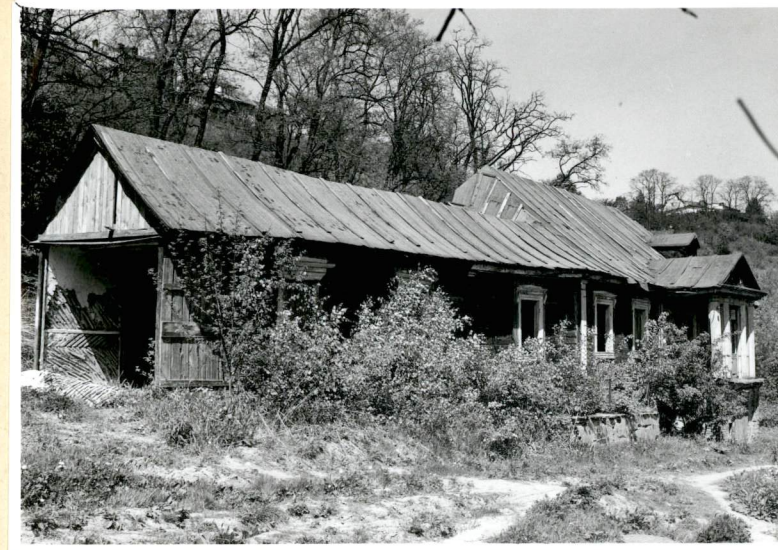
Plany sytuacyjne /w tym z 1875 r. i z 1939/, fot. elewacje.
PRZEWIDZ POPRZĘCZNY BUDYNKU.
