ZESPÓŁ PALACOWY - karta zespołu

GRABKI DUŻE

GRABKI DUŻE g. Szydłów

ZESPÓŁ PAŁACOWY

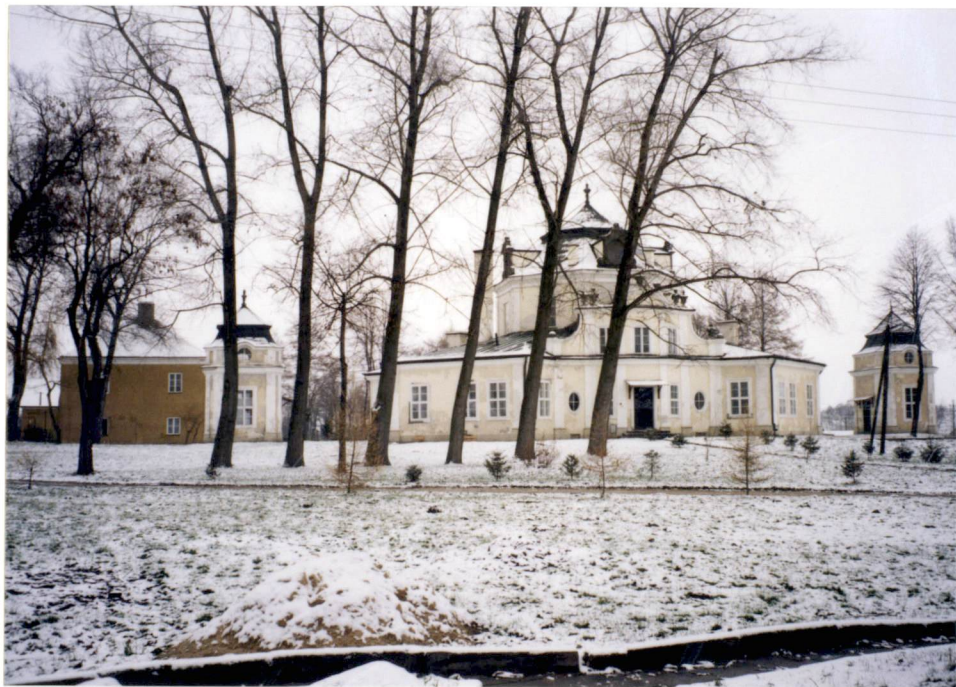
1a

1. i 1a. Widok ogólny zespołu od pd
2. Aleja dojazdowa - widok od pałacu
3. Aleja dojazdowa - widok od pn - w głębi pałac
4. Park - część pd
5. Park - część pd-wsch. z widokiem na pd część d. folwarku
6. Park- część wsch. - ob.sad
7. Stary drzewostan i oficyna we wsch. części parku
8. Pałac - widok od pn-zach.
9. Nowe zabudowania w pn-wsch. części parku
10. Baszta pd-zach. w dawnym ogrodzeniu
11. Nowy budynek w pd-zach. części założenia
12. Fragmenty kamieniarki na terenie parku
13. Filar bramy lub przeszła ogrodzenia w granicy pd parku

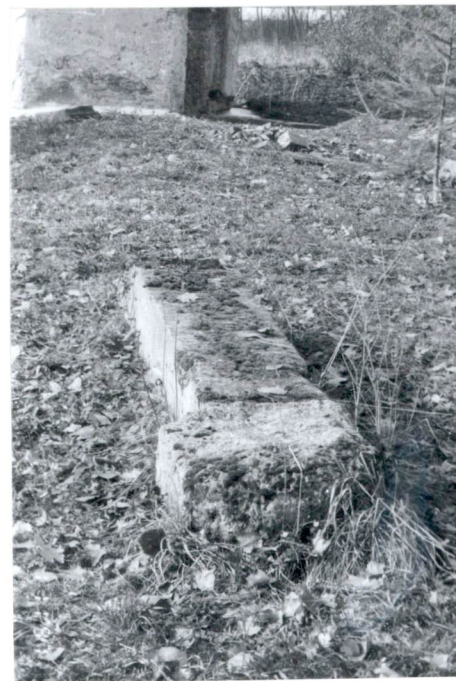
13

W 1996 rozebrane resztki baszty pd-wsch. i muru ogrodzeniowego
