Nr 2867
ŚWIĘTOKRZYSKIE

KOŚCIÓŁ FILIALNY RZYM.-KAT. P.W. WSZYSTKICH ŚWIĘTYCH

poł. XV, poł. XVI

SZYDŁÓW

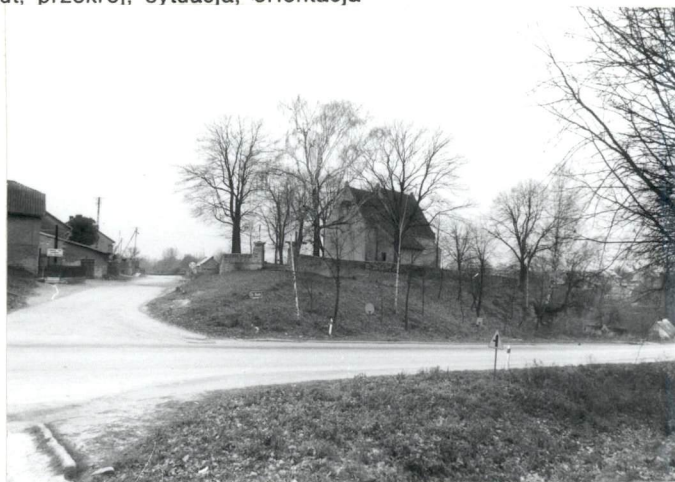
Fot. 1. Widok wraz z
otoczeniem od
strony północ-
nej /od strony
Bramy "Krakow-
skiej"/.

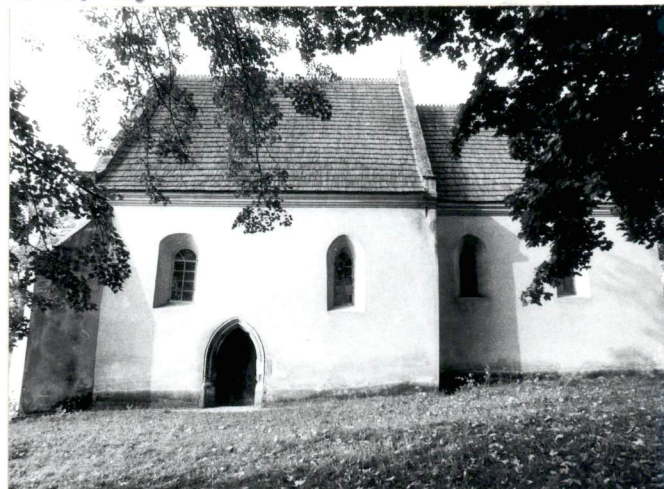
Fot. 2.

" 2. Elewacja połu-
dniowa.

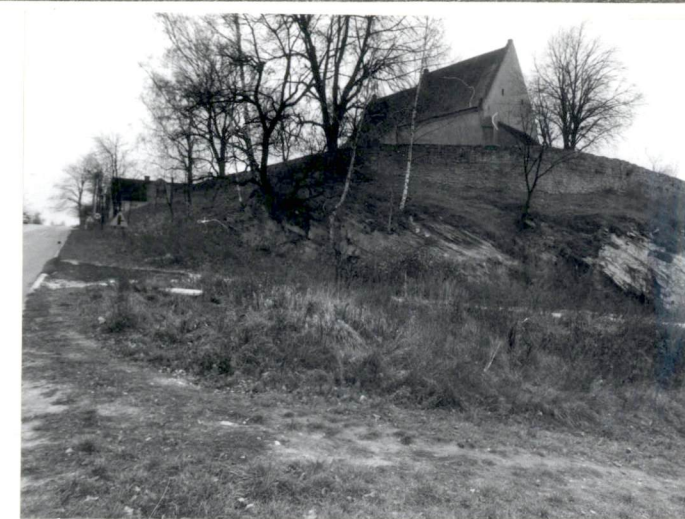
Fot. 3. Widok kościoła wraz z otoczeniem od strony północno zachodniej /od ul. Kieleckiej/. Z prawej zabudowa ul. Kazimierza Wielkiego.

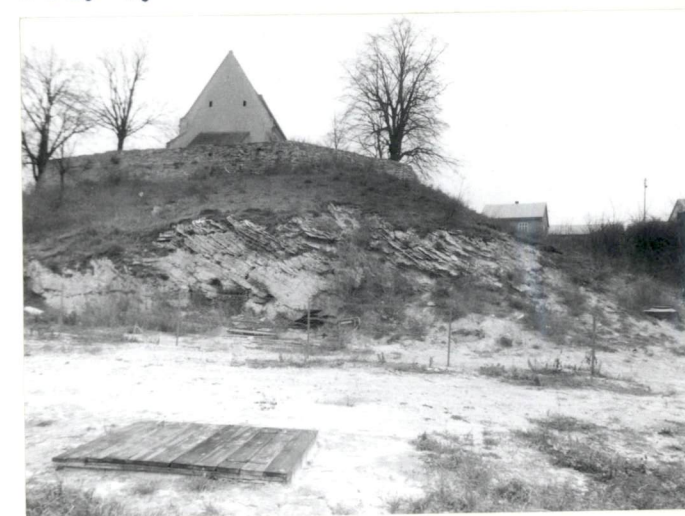
Fot. 4.

" 4. Widok kościoła wraz z otoczeniem od strony południowo zachodniej. U podnóża stoku jedna z dwóch grot, w których w-g legendy zamieszkiwał zbójnik Szymbark.

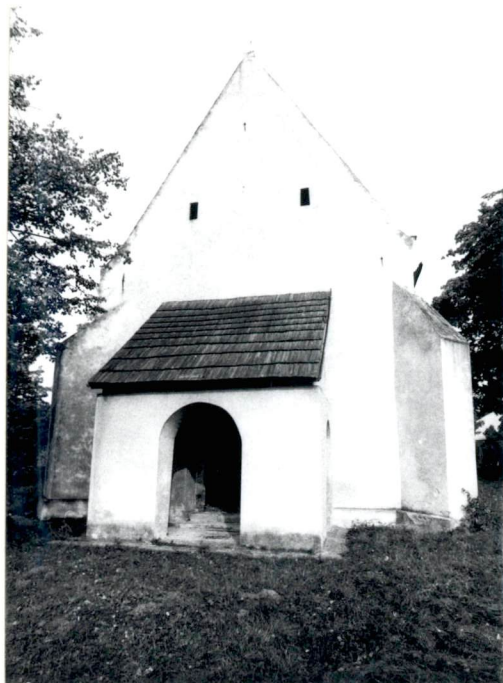
- Fot. 5. Elewacja zachodnia z wejściem głównym.
 " 6. Widok od strony północnej.
 " 7. Elewacja wschodnia.
 " 8. Wejście główne w podcieniowej kruchcie od strony zachodniej z gotyckim portalem z szarego piaskowca.
 " 9. Gotycki portal z szarego piaskowca wejścia bocznego /od strony południowej/.
 " 10. Elewacja północna, widok od strony północno zachodniej.

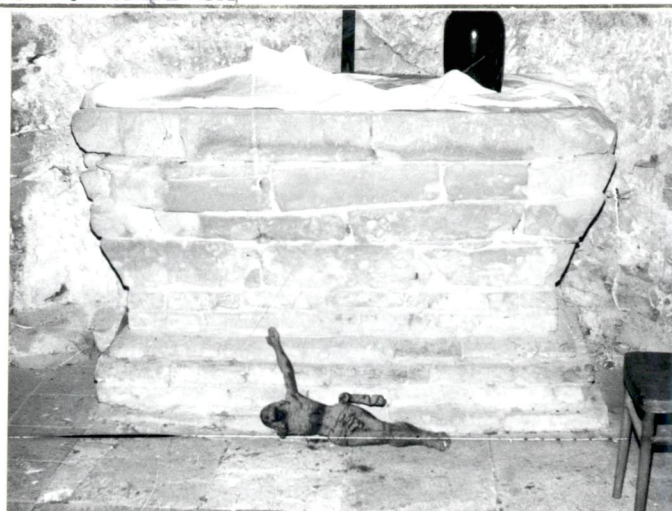
Fot. 12.

- " 12. Mensa prawego bocznego ołtarza w nawie głównej /XVIII w./.
- " 13. Mensa lewego bocznego ołtarza w nawie głównej /XVIII w./.
- " 14. Kropielnica przy wejściu bocznym /XVII w. - ?/.
- " 15. Portal kamienny /szary piaskowiec/ wejścia do zakrystii w prezbiterium /XVI w. - ?/, nad nim stiukowy gzyms /XVIII w./.
