KARTA EWIDENCYJNA ZABYTEKOW
ARCHITEKTURY I BUDOWNICTWA

CHAŁUPA

1799 r.

SUCHEDNIÓW

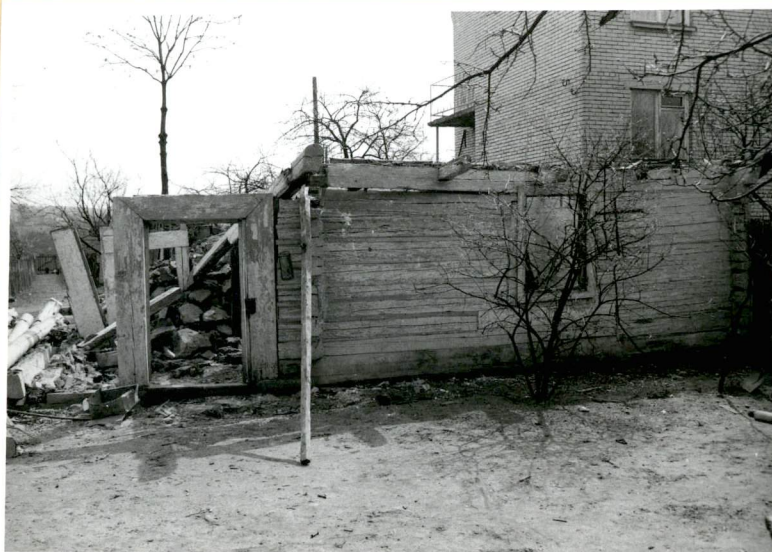
Nr neg. 55220 - zachowany fragment ściany zachodniej

Zachowany fragment ściany zachodniej, zachowany fragment
ściany pomiędzy sienią i komórką.
