1. Obiekt zabytkowy

KAPLICA ŚW. ANNY

KURZELÓW

ZBUDOWANA 1. POŁ. XVII W.
REMONTOWANA M.IN. 1958-61

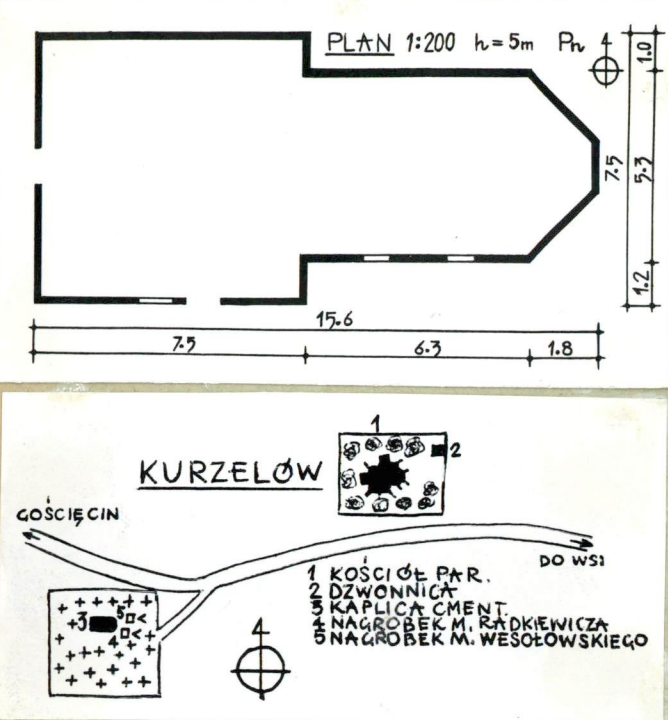
31. Szkic sytuacyjny, plan schematyczny, uwagi opisowe, fotografia

ORIENTOWANA.
DREWNIANA, KONSTRUK
CJI ZREBCOWEJ,
NOWODSZALOWANA.
NAWA NA RZUCIE
KWADRATU, PREZ-
BITERIUM WĘZSZE
ZAMKNIĘTE PRÓJ-
BOCZNIE. WEWNĄTR
STROP. BELKA TĘ-
CZOWA Z DEKORA-
CJA 1620.
