NR	2.	3. OBIEKT		4. MIEJSCOWOŚĆ	
		CHAZUDA nr		KURZELÓW.	
				gm. Włoszczowa	
5. GRUPA WER.	6. WIEK	7. KUBATURA	8. MATERIAŁ BUDOWLANY	WOJEWÓDZTWO	POWIAT
	1897	146.0	drewniany	Kielce	Włoszczowa
				9. CROMADA	Włoszczowa
11. WŁAŚCICIEL		17. PRACE KONSERWATORSKIE		10. STACJA	ODLEGŁOŚĆ
[REDACTED]		DATA		AUTOBUS	W.M.
w.m.		ZAKRES, INWESTOR, WYKONAWCA		KOLEJ	
j.w.		KOSZTA		18. INSPEKCJE	
12. UŻYTKOWNIK				DATA	KTO
mieszkalny.					
13. SPOSÓB UŻYTKOWANIA					
14. OPIEKUN ZABYTKU					
15. NR I DATA REJESTRU ZABYTKU					
16. NR I NAZWA KSIĘGI HIPOTECZNEJ

Chatupa ustawiona szczytem do drogi. Konstrukcja zrębu węgłowa, węgły na rybi ogon, ostatki wystające. Ścianki białe, z wyjątkiem szczytu. Okna i drzwi wpuszczone w stępy. Dach 2-spadowy. Konstrukcja krokwiowa, pokrycie stoniane.

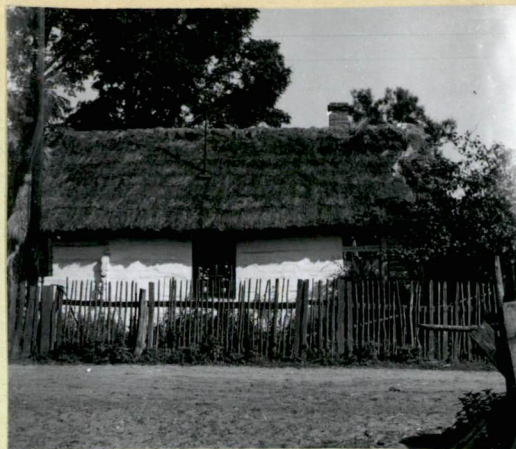
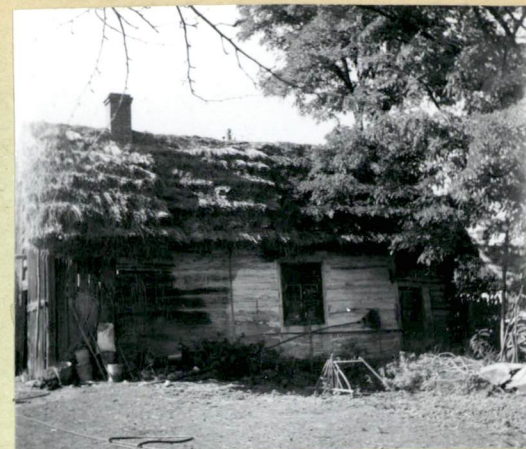
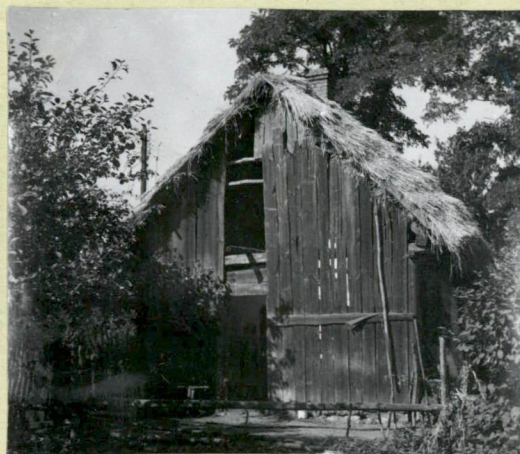
24. SZKIC SYTUACYJNY, RZUT, FOTOGRAFIE

80% belek ściąganych wschodniej i północnej wymagają wymiany.
Prostate ściągane zniszczone w 60%.
