1. Obiekt H25/5

KAPLICZKA W ZESPOLE PAŁACOWYM

2. Czas powstania  
1860-1863 r.

3. Miejscowość  
CHROBERZ

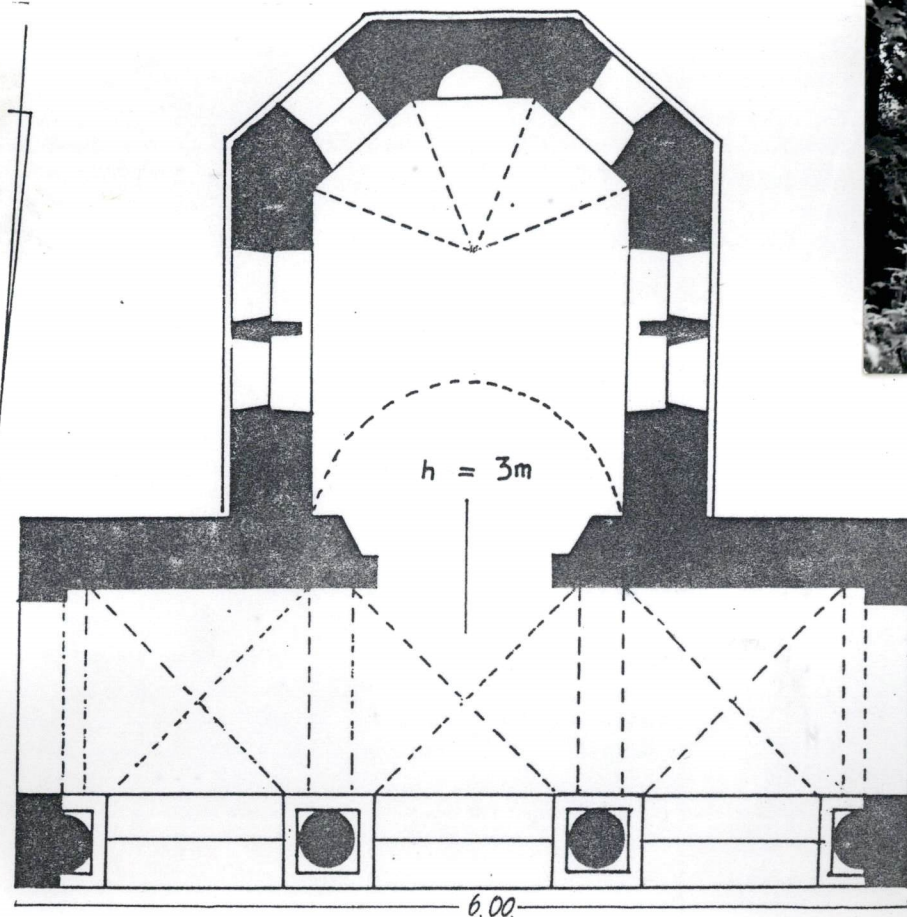
Rzut przyziemia kapliczki  
skala 1: 50

Rzut - główny korpus w kształcie prostokąta wydłużonego na linii pn.-pd. zamknięty trójbocznie od pd. Przylega do niego od pn. trójprzęsłowy portyk prostokątny wydłużony poprzecznie do dłuższej osi korpusu. Okna obustronnie rozglifione.

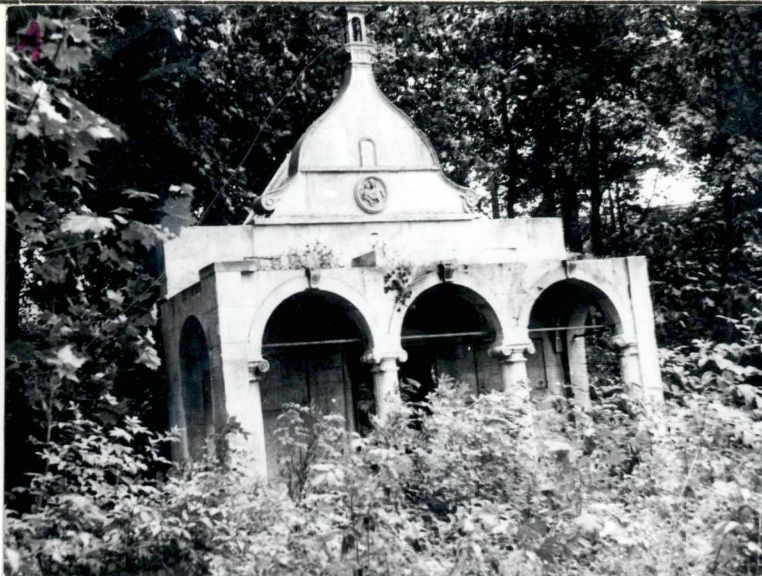
WIDOK OD PN.

Elewacje - wszystkie kamienne z gładko dopasowanych regularnie obrobionych ciosów. F a s a d a z portykiem, nad którym widoczny dekoracyjny szczyt kaplicy. Portyk od frontu otwarty trzema półkolistymi arkadami wspartymi na dwóch kolumnach i dwóch półkolumnach jońskich; półkolumny dostawione do ścian bocznych również przeprutych pojedynczymi arkadami. Lico portyku ujęte w płaską ramę, której górna część zachowana szczątkowo. Znajdujące się w nim arkady mają czoła w kształcie płaskich archiwolt spiętych w kluczach konsołkami. Na osi ściany pd. portyku prostokątny portal ujmujący wejście do kaplicy, o profilowanych ościeżach i nadprożu, nad którym płaskorzeźbiony kartusz z monogramem S. Po obu stronach wejścia śruby i ślady po zdemonstrowanych tablicach. Ściana szczytowa kaplicy nad portykiem o kształcie zbliżonym do trójkąta ujęta po bokach w dekoracyjnie wygięte spływy wolutowe spięte w górze jońską głowicą, nad którą arkadkowa latarnia. Lico szczytu podzielane wąskim gzymsiem na dwie części - w dolnej pośrodku okrągły medalion z płaskorzeźbionym wyobrażeniem Madonny z Dzieciątkiem - w górnej na osi płytka wnęka arkadowa. Elewacje b o c z n e są opasane niskim cokołem i zwieńczone zredukowanym o gzyms belkowaniem. Przepruto w nich symetrycznie sześć otworów okiennych ostrołukowych - na ścianie wsch. i zach. zgrupowanych w dwie bifory.

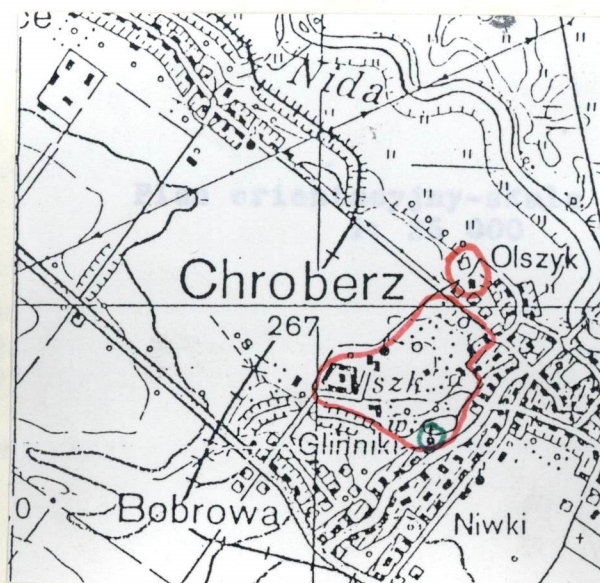
Sytuacja - kapliczka w zespole pałacowym w Chrobrzu w pn.zach. części wsi, na pd. obrzeżu parku, nad brzegiem stawu. Elewacją frontową zwrócona w kierunku fasady pałacu /główna oś widokowa zespołu/.

Bryła - prostopadłościan korpusu głównego zamknięty trójbocznie od pd. nakryty wysokim dachem dwuspadowym. Od pn. przylega do niego prostokątna ściana wyższa od murów korpusu, parawanowo wysunięta po bokach, przy której portyk kolumnowy. Dach portyku, niegdyś pulpitowy niezachowany.

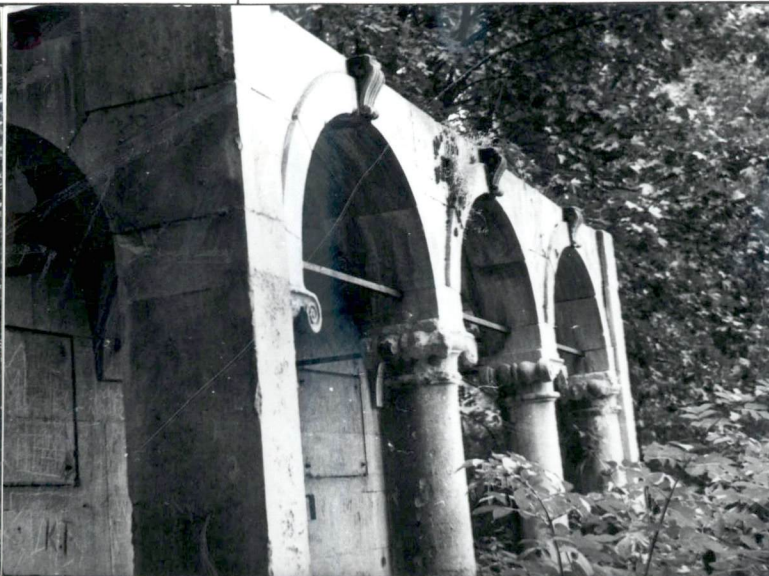
PORTYK - WIDOK OD PN.-WSCH.

W latach 70-tych XX w. kapliczka była w lepszym stanie niż obecnie - istniał wówczas pulpitowy daszek nad portykiem /pokrycie z dachówki ceramicznej/, dwuskrzydłowe drzwi żelazne zabezpieczające wnętrze, posadzka z kwadratowych płyt kamiennych i kamienna mensa ołtarzowa.

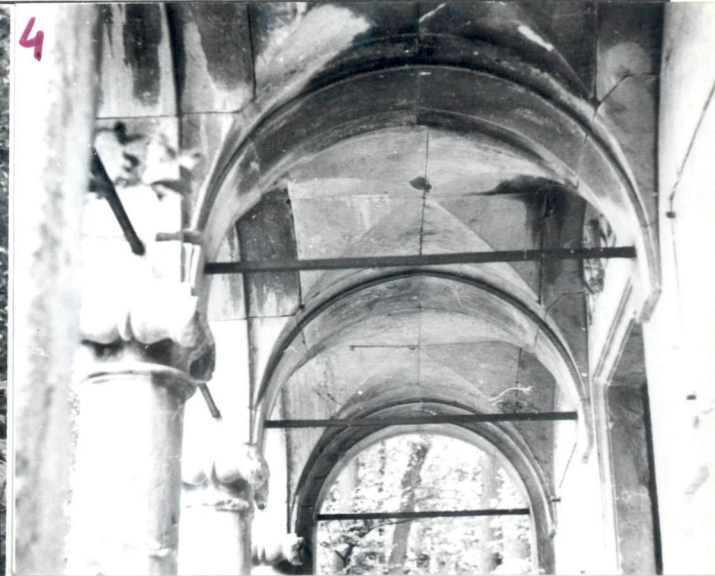
PORTYK - WNETRZE

Materiał i konstrukcja - murowana z regularnie obrobionych ciosów wapienia pinczowskiego na zaprawę wapienną - o ścianach nieotynkowanych, sklepiona kolebkowo - w portyku krzyżowo z gurtami. Wieżba dachowa niedostępna, pokryta blachą ocynkowaną. Konstrukcja portyku wzmocniona metalowymi listwami. Ramy pojedynczych okien metalowe. We wnętrzu - klepisko.

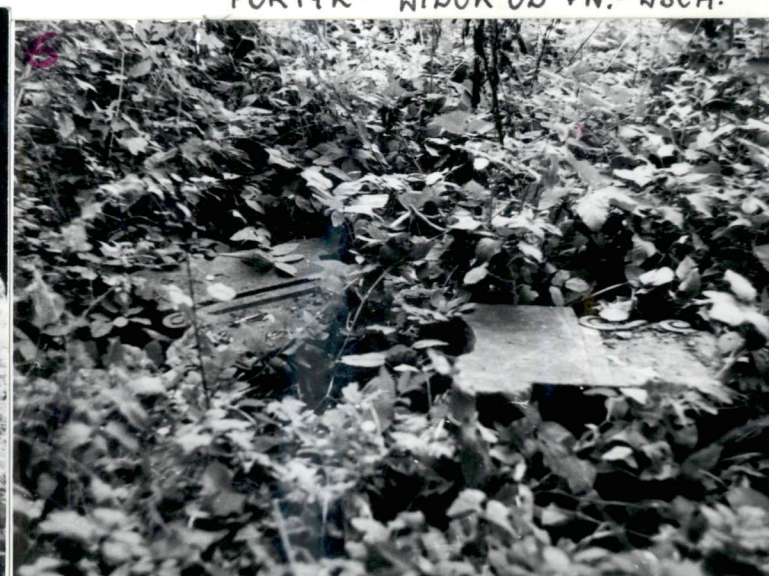
FRAGMENTY KAMIENIARKI W TRAWIE

18. Prace budowlane i konserwatorskie, ich przebieg i dokumentacja  W r. 1992 miejscowy proboszcz pokrył część dachu blachą ocynkowaną / w miejsce dachówki ceramicznej/ Wykonano także obróbki blacharki nad korpusem głównym.		19. Stan zachowania (fundamenty, ściany zewnętrzne, ściany wewnętrzne, sklepienia, stropy, konstrukcje dachowe, pokrycie dachu, wyposażenie i instalacje)  Fundamenty, Ściany i sklepienia korpusu głównego w stanie dobrym. W portyku ciosy kamienia są obłuzowane na skutek wykruszenia i wypłukania zaprawy. Powierzchnia kamienia jest porowata i silnie zabrudzona, w dolnych partiach omszała. Wewnątrz, w narożniku pd.-wsch. kamień osmalony ogniem z palonego tu niegdyś ogniska. Liczne ubytki, uszkodzenia mechaniczne przede wszystkim w portyku /obtłuczone woluty i trzony kolumn/. Nad portykiem brak znacznego odcinka listwy wieńczącej. Wewnątrz - zarówno w kaplicy jak w portyku brak posadzek z płyt kamiennych, nie ma mensy kamiennej niegdyś stanowiącej wyposażenie, drzwi wejściowych/żelaznych/. Zniknęły także tablice zawieszone na pd. ścianie portyku. W otworach okiennych tylko metalowe, zardzewiałe ramy. Wnętrze kapliczki jest niezabezpieczone, zaśmieczone szkłem, potłuczoną dachówką, liśćmi. Teren wokół kaplicy nieuporządkowany, zarośnięty samosiejkami. W zaroślach leżą fragmenty płyt kamiennych opracowanych rzeźbiarsko, stanowiących być może elementy dawnego wyposażenia.  20. Najpilniejsze postulaty konserwatorskie  - pilny remont portyku z odtworzeniem pulpitowego dachu, - uprzątnięcie i zabezpieczenie wnętrza kaplicy, - uporządkowanie terenu wokół kaplicy, wycięcie zarośli przysłaniających stopnie portyku, uprzątnięcie potłuczonej dachówki.
