1. Obiekt  
ZESPÓŁ DWORSKO- FOLWARCZNY

2. Czas powstania  
POCZ. XXw.

3. Miejscowość  
CEGLARKI

## 12. Ceglarki.

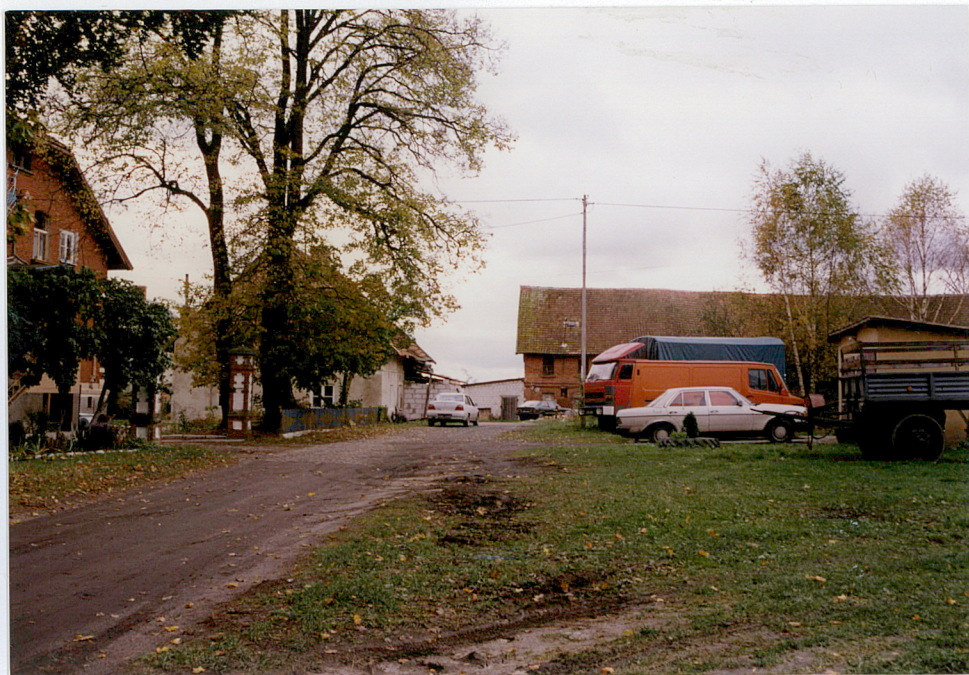
1

1. Główna droga wjazdowa na dziedziniec folwarczny.
2. Widok na dziedziniec folwarczny, pierzeja zach. obecnie nie zabudowana.
3. Dziedziniec folwarczny obecnie zabudowany garażem i porośnięty samosiejkami.

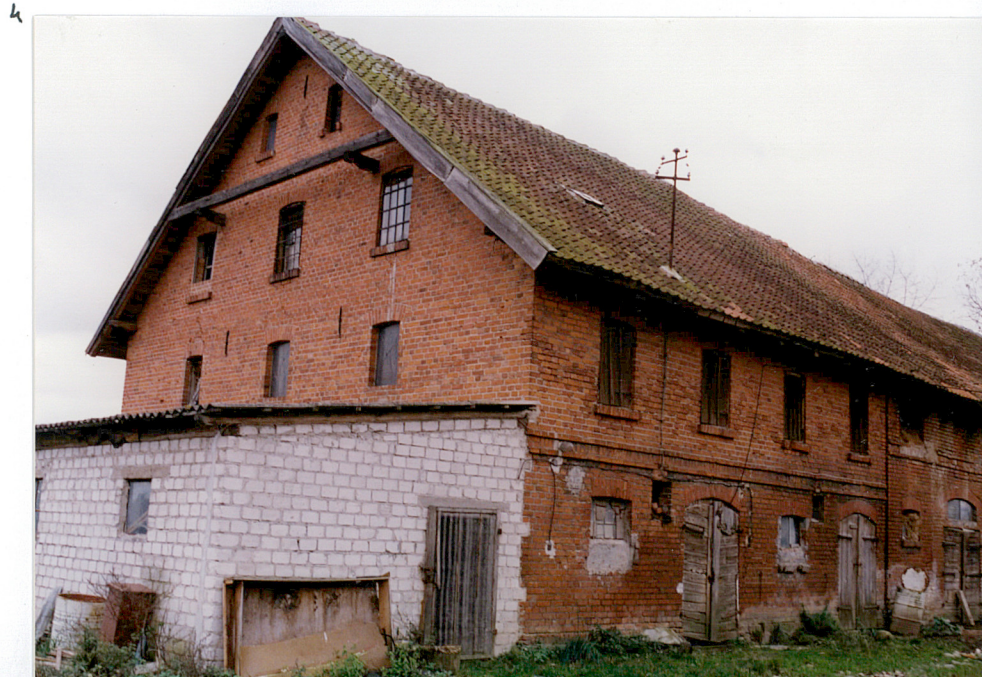
Zabudowania: sądząc po mapach historycznych i skali zachowanej zabudowy, dziedziniec folwarczny otaczały budynki które wzniesione były na planie wydłużonego prostokąta. Przykładem takiej zabudowy jest budynek dawnej stajni- obory- spichlerza 4, obecnie zaadaptowany przez kilku właścicieli do własnych potrzeb. Jest to budynek wzniesiony z cegły ceramicznej. Półtorakondygnacyjny, kryty dwuspadowym dachem, pokrytym dachówką ceramiczną holenderką. W przeszłości po stronie wsch. najbliższej dworu, znajdowała się stajnia w przyziemiu i dwukondygnacyjny spichlerz utworzony w części poddasza. W dalszej części budynku znajdowała się obora z magazynowym poddaszem. Strop drewniany nagi oparty na dwu rzędach drewnianych słupów. Więźba dachowa drewniana płasko- kleszczowa, oparta na ścianie kolankowej z dwiema ścianami stolcowymi i przylegającymi do nich zastrzałami. Otwory okienne zamknięte prostokrotnie z murowanymi z cegły parapetami. Okna w ramach metalowych, wielopodziałowe, w części spichlerza deskowe okiennice. Wrota deskowe, dwuskrzydłowe na zawiasach pasowych, umieszczone w otworach zamkniętych odcinkowo. Obecnie część otworów przekształcona. Elewacje zdobia: kordonowy fryz z cegły ułożonej płasko.. W ścianach szczytowych pozioma belka łącząca połacie dachu oparta na ozdobnie podciętych belkach. Połacie dachu wysunięte przed lico elewacji oparte na opracowanych ozdobnie końcówkach krokwi. Do ściany szczytowej wsch. na wysokości przyziemia dostawiona współczesna przybudówka z bloczków silikatowych.

4. Budynek - 4 dawny spichlerz- stajnia - obora obecnie wielofunkcyjny, dostawiona do ściany wsch. współczesna przybudówka.
5. Budynek - 4 dawny spichlerz- stajnia - obora obecnie wielofunkcyjny, widok od strony dziedzińca.

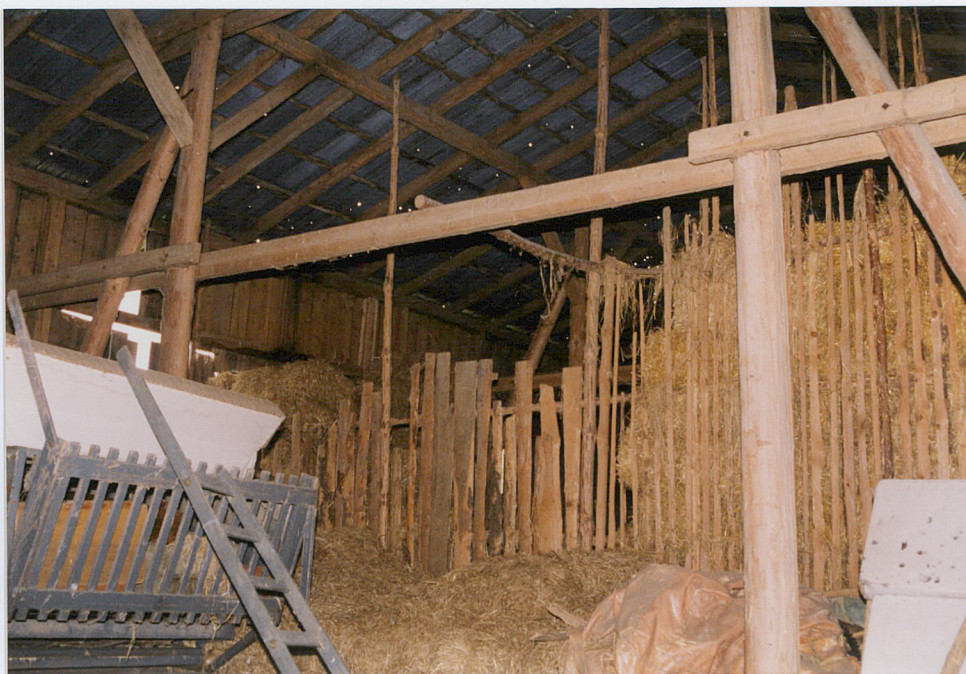
8

Pierzeję pn. dziedzińca folwarcznego zamyka okazałych rozmiarów stodoła- 5, konstrukcji drewnianej, oszalowana na zewnątrz deskami o układzie pionowym i poziomym, kryta dachem dwuspadowym pokrytym blachą. Wewnątrz trzy klepiska przejazdowe o układzie poprzecznym, do których prowadzą trzy bramy centralne i dwie umieszczone po bokach przy ścianach szczytowych. Siasieki oddzielone konstrukcją drewnianą. Wieża dachowa płatwiowo- kleszczowa na dwu ścianach stolcowych połączonych dodatkowo kleszczami i zastrzałami z konstrukcją podłużną stodoły.

6. Budynek - 4 dawny spichlerz- stajnia - obora obecnie wielofunkcyjny, wewnątrz budynku.
7. Stodoła- 5, widok od strony dziedzińca.
8. Stodoła- 5, wewnątrz.

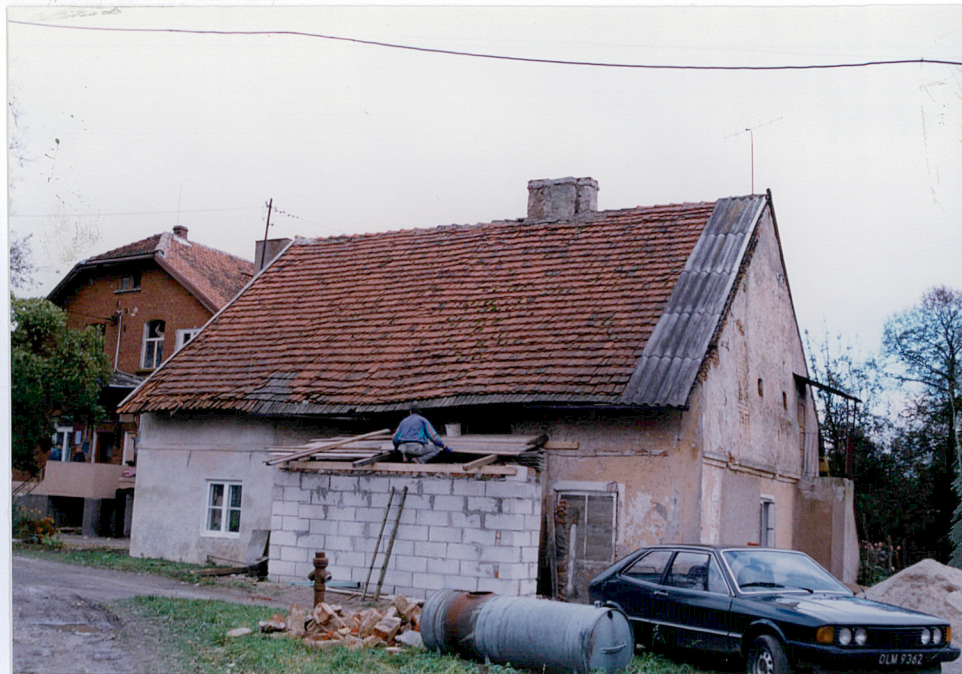
9

W części wsch. założenia, wysunięty przed budynek dworu w stronę folwarku, usytuowany jest dawny dwojak - 2, bryła parterowa z mieszkalnym poddaszem i z wysokim dachem krytym dachówką ceramiczną karpiówką. elewacje z cegły ceramicznej na glinianej zaprawie, tynkowane. Elewacje obwiedzione płaskim pasmem gzymsu kordonowego. Wokół okien płaskie opaski. Wnętrze budynku podobnie jak elewacje w trakcie kapitalnego remontu. Od frontu dostawiona przybudówka, wiatrołap z bloczków silikatowych.

9. Dwojak- 2, widok od strony dziedzińca.
10. Dwór- 1, widok od strony dziedzińca, na pierwszym planie dwa słupki z dawnego ogrodzenia.
11. Dwór- 1, elewacja pn. frontowa.

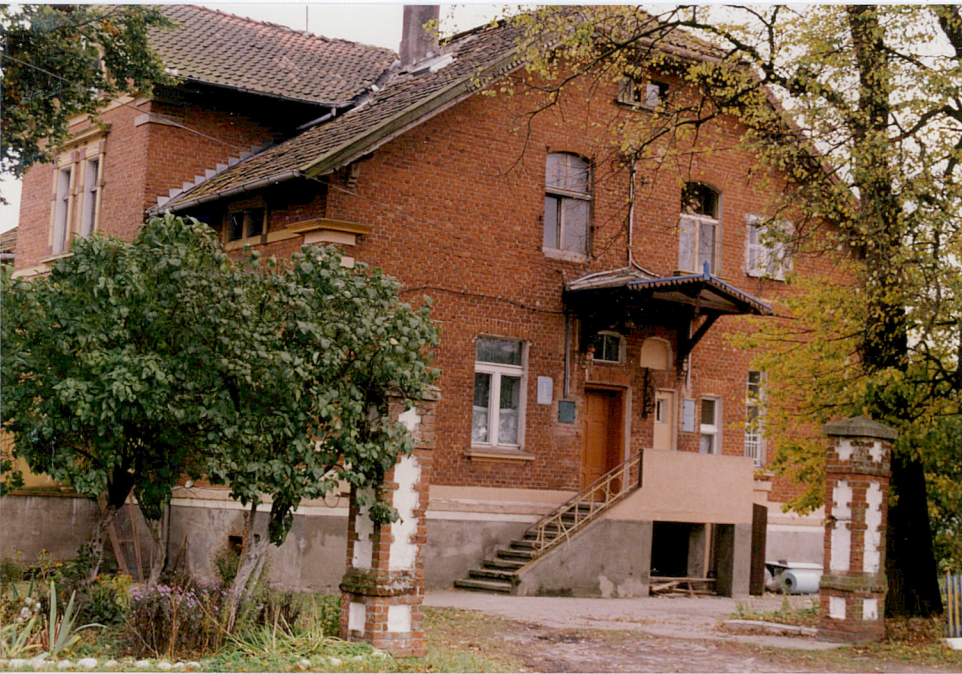
10

Dwór - 1, położony jest na zach. skraju niewielkiej kępy zieleni, oddzielony od zabudowy gospodarczej niewielkim podjazdem i pierwotnie ogrodzeniem z którego pozostały dwa murowane słupki bramy. Dwór murowany z cegły ceramicznej na tynkowanym cokole. Bryła parterowa, z mieszkalnym poddaszem, podpiwniczona. Plan zbliżony do kwadratu, nakryty dachem dwuspadowym-naczółkowym. Po stronie pn. frontowej dwukondygnacyjny ryzalit w którym w przyziemiu wejście poprzedzone brzydką, obcą stylistycznie współczesną przybudówką. Od strony dziedzińca folwarcznego w elewacji zach. na osi drzwi prowadzące do dawnej kuchni i klatki schodowej do użytkowego poddasza. Nad wejściem dwu- spadowy daszek. Po stronie wsch. od strony dawnego parku murowana, przeszklona weranda. (opis dworu patrz wkładka).

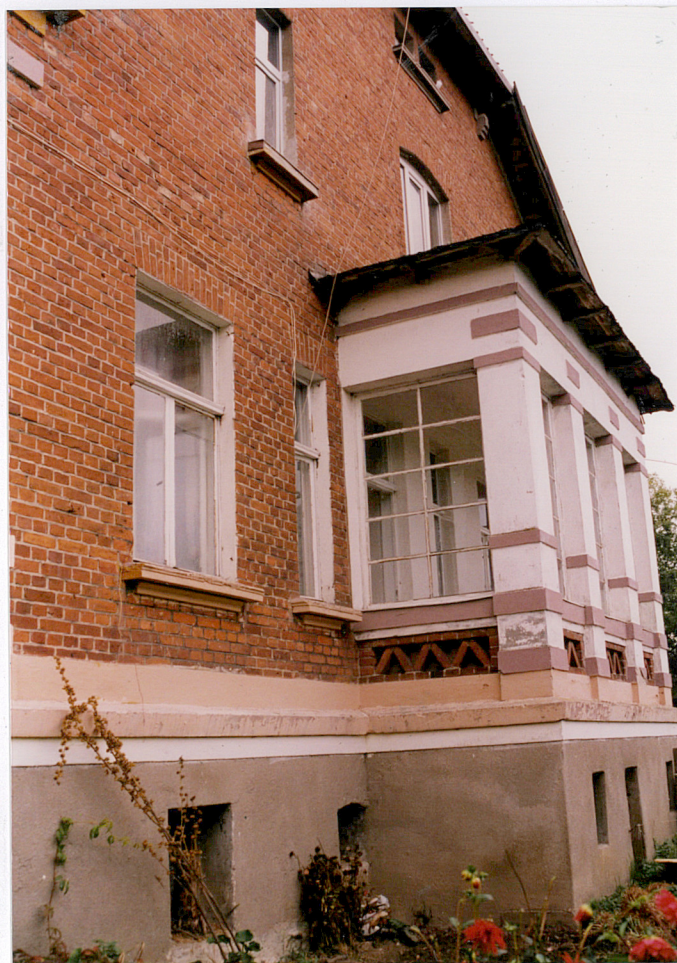
12

12. Dwór- 1, elewacja wsch. ogrodowa.
13. Dwór- 1, elewacja pd. boczna.
14. Elewacja zach. widok od strony dziedzińca folwarcznego.
15. Elewacja zach. daszek nad drzwiami wejściowymi.

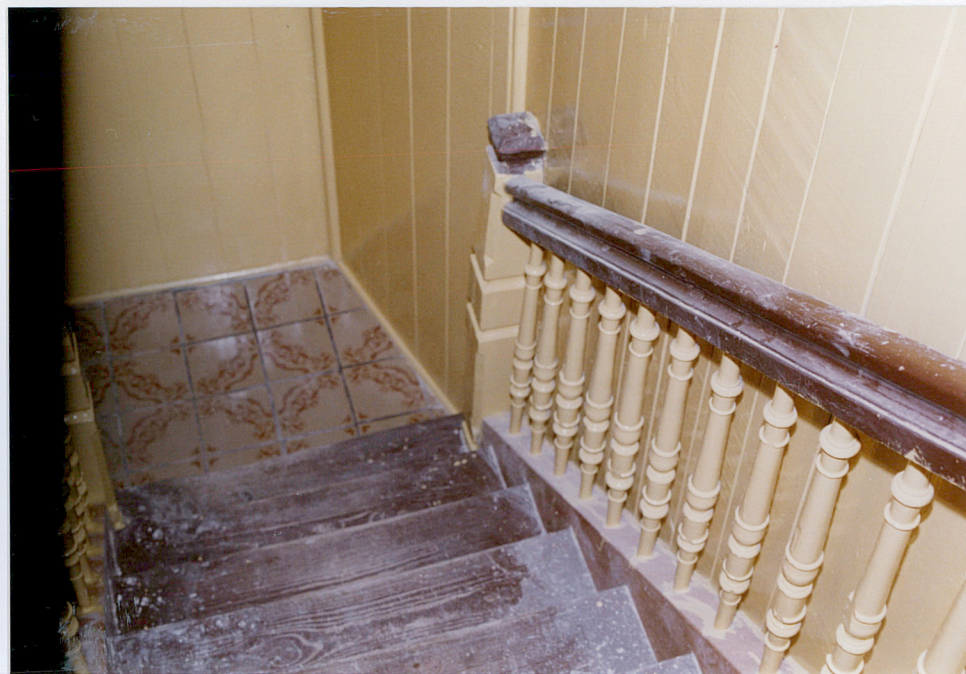
21

21. Dwór- 1, schody na użytkowe poddasze.
22. Dwór- 1, piwnice.
