# DĄBRÓWNO

## Gilgenburg

1. Miejscowość Dąbrówno	4. Obiekt (nazwa jak w karcie) <b>MURY OBRONNE</b>	5. Zawartość wkładki (nazwa materiału uzupełniającego) Tekst
2. Gmina Dąbrówno		
3. Województwo warmińsko - mazurskie

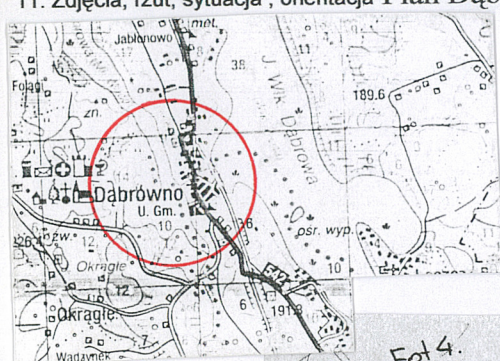
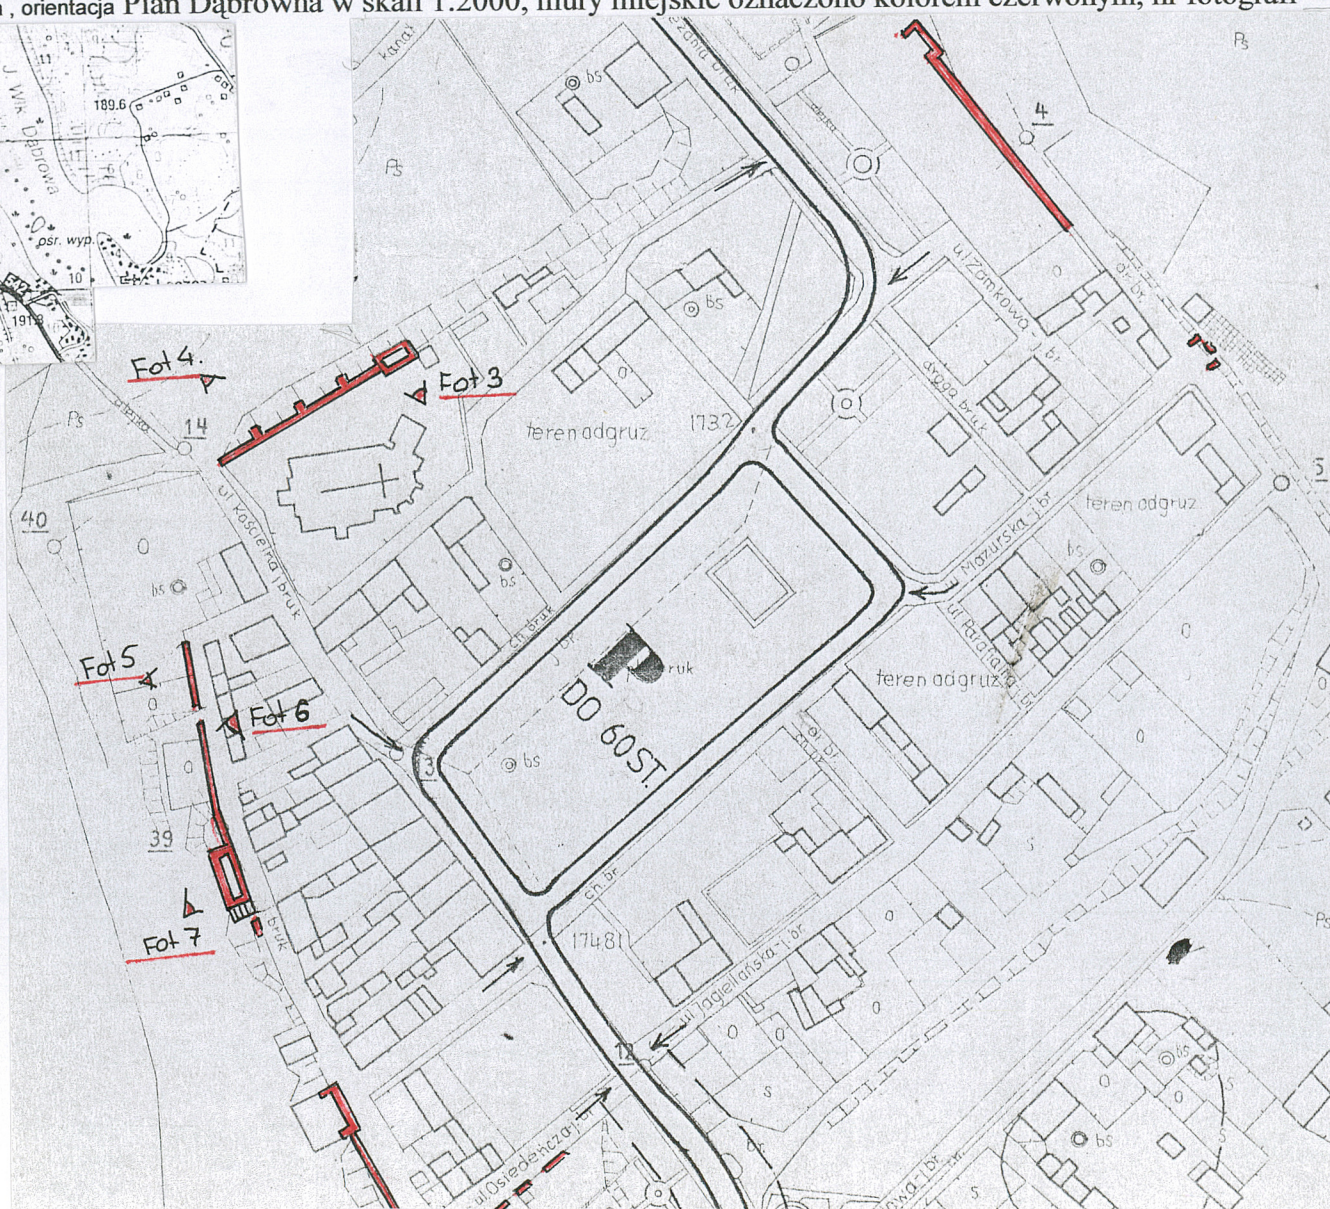
Zachowane fragmenty murów miejskich ciągną się na odcinku północnym od baszty, obecnej dzwonnicy kościoła ewangelicko-metodystycznego, w kierunku zachodnim do jeziora Dąbrowa Mała. Zachowany fragment ma ok. 50 m długości, nie licząc baszty, grubość waha się do 1,5 m w najgrubszym miejscu, mur jest wysoki na 3 m. Wsparty jest od strony północnej trzema szkarpami, kończy go XIX w. słup bramny, graniasty nakryty daszkiem czterospadowym. Mur wzniesiony jest z kamienia polnego, baszta również u podstawy jest kamienna wyżej wzniesiona z cegły w wątku wendyjskim. W stosunku do mur osadzona kalenicowo. Basztę wieńczą dwa schodkowe szczyty z blendami od strony wschodniej i zachodniej. Od strony północnej na ostatniej kondygnacji posiada dwa otwory okienne zamknięte łukiem odcinkowym i dwie ostrołuczne blendy. Na tej samej wysokości występują po dwa okna od strony zachodniej i wschodniej. Natomiast od strony południowej baszta posiada otwór wejściowy w parterze, dwa niewielkie ostrołuczne okienka na pierwszej kondygnacji, cztery okna zamknięte łukiem odcinkowym na przedostatniej kondygnacji i dwa mniejsze okna i dwie blendy na najwyższej. Kolejny zachowany fragment muru ciągnie się wzdłuż brzegu jeziora Dąbrowa Mała i obecnej ul. Jeziornej która wiedzie po wewnętrznej stronie muru. Odcinek ten ma długość ok. 16 m; od strony zachodniej ma wysokość 3 m, w 2/3 górnej części jest otynkowany; grubość ok. 0,7 m. Dalej następuje przerwa i kolejny 50 m odcinek muru o wysokości ok. 5 m od strony zachodniej; grubości 0,8 m. Wzniesiony całkowicie z kamienia. W jego ciągu znajdują się pozostałości północnej baszty zachodniego odcinka murów obronnych, obecnie jest to budynek gospodarczy przy ul. Jeziornej. Po jego południowej stronie znajdują się kamienne granitowe stopnie. Niewykluczone, że w miejscu tym istniała furta wiodąca nad brzeg jeziora. Pozostałości następnej baszty –południowej znajdują się w piwnicach XIX-wiecznego budynku przy ul. Jeziornej 1 (patrz biała karta Dąbrówno ul. Jeziorna 1). Prawdopodobnie kolejne, południowe fragmenty murów miejskich znalazły się pod nową zabudową ul. Osiedleńców. Niewykluczone także, że taras znajdujący się u wylotu ul. Mazurskiej w kierunku jeziora Dąbrowa Wielka jest pozostałością baszty południowej wschodniego odcinka murów obronnych. Kolejne pozostałości muru obronnego to zachowane fragmenty wschodniego muru pałacu Finckensteinów (patrz biała karta Dąbrówno ruiny zamku...), o długości ok. 50 m i wysokości od 1,5 do 3 m od strony wschodniej; grubość 1,5 m. Wszystkie zachowane fragmenty murów wzniesione z kamienia polnego układanego warstwami (lico), na zaprawie wapiennej z wypełnieniem z drobnych kamieni. Wewnątrz mur wypełniony jest gruzem.

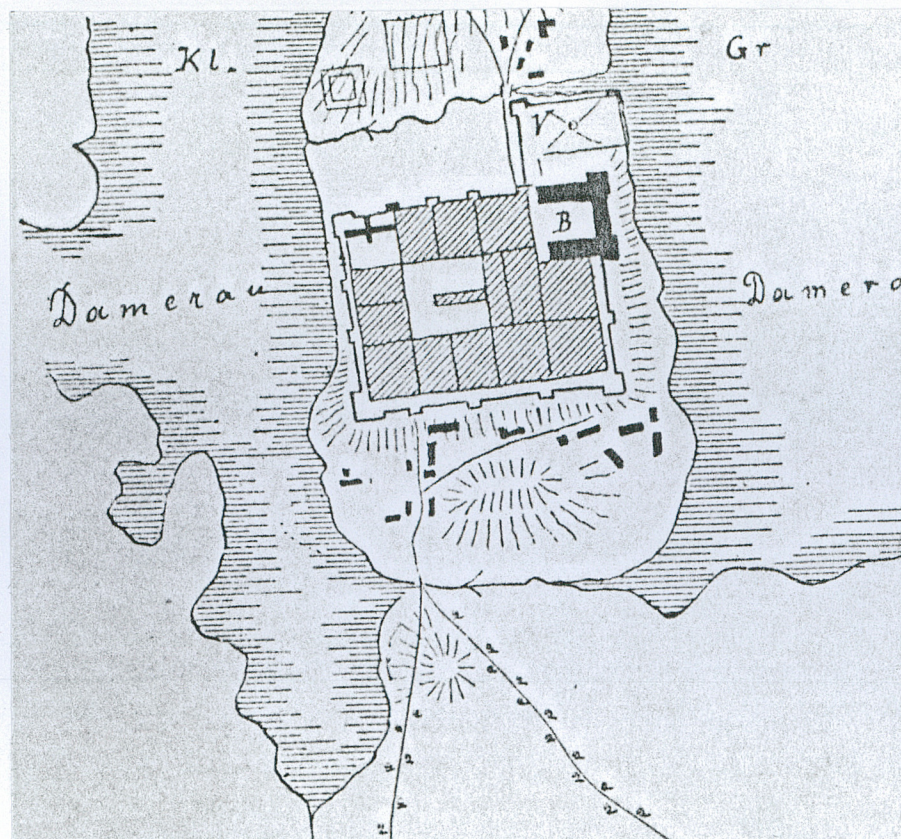
1. Plan miasta z lat 1826-1828 Giesego; wg A. Boettichera
2. Widok miasta z lat 1826-1828 Giesego; wg A. Boettichera, po lewej brama niemiecka (nieistniejąca) po prawej baszta (obecnie dzwonnica)

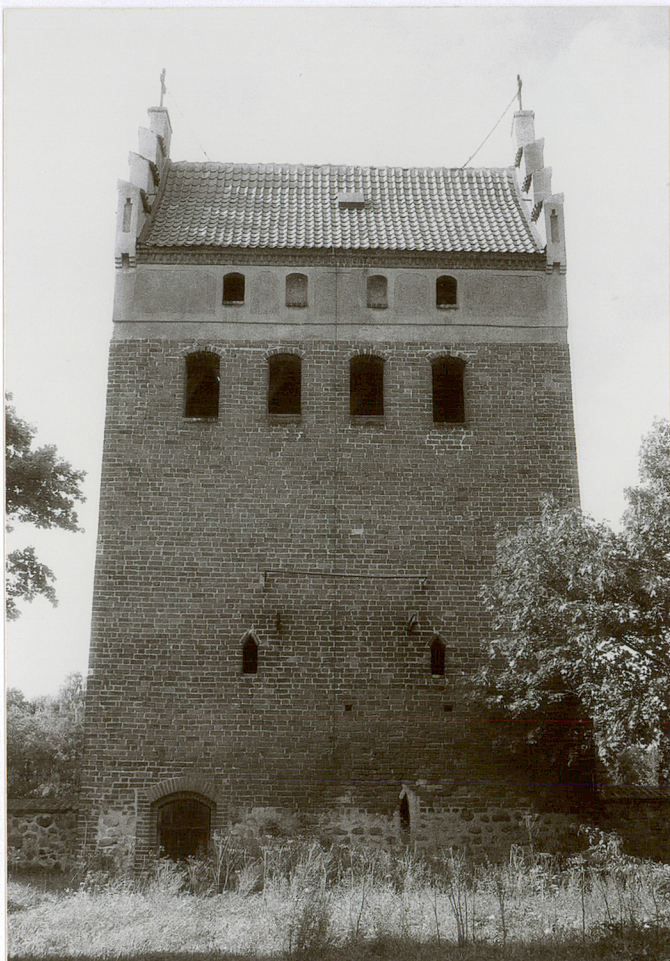
3. Baszta północna (obecna dzwonnica) w ciągu północnego odcinka murów. Widok od strony miasta.
4. Zachowany północny fragment murów z basztą (obecnie dzwonnica).
5. Zachowany zachodni fragment murów (odcinek północny).
6. Zachowany zachodni fragment murów (odcinek środkowy) widok od strony miasta.
7. Zachodni fragment murów obronnych z pozostałością północnej baszty; obok kamienne schody prawdopodobnie wiodące z furty nad jezioro.

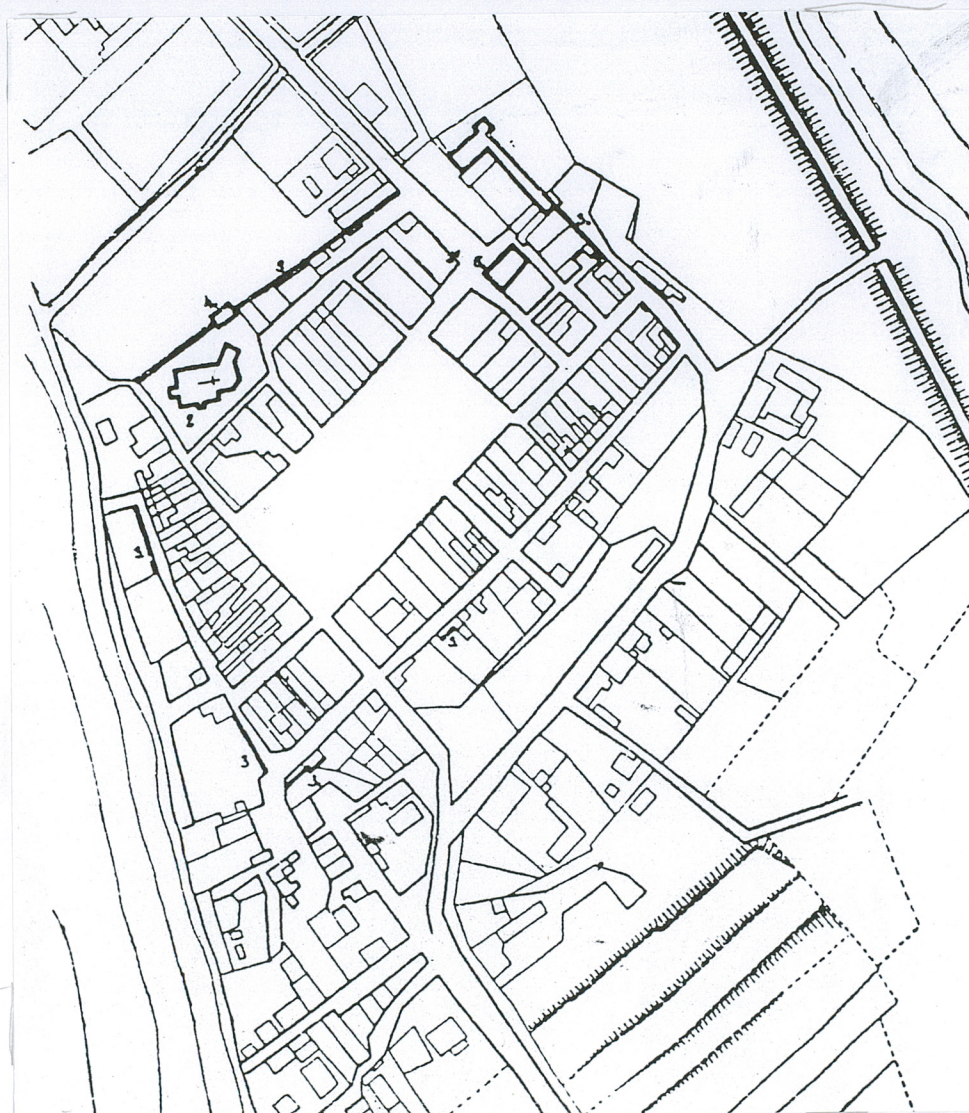
8. Mury obronne w roku 1963 wg L. Czubiela, T. Domagała, przebieg zachowanych murów oznaczono nr 3. W północno wschodnim narożniku ruiny pałacu Finckensteinów wzniesionego z wykorzystaniem murów i baszty narożnej.
9. Plan miasta wg Meyera z 1881r.
