1. Obiekt  
ZESPÓŁ PARKOWO- FOLWARCZNY

2. Czas powstania  
POCZ. XXw.

3. Miejscowość  
MARKINY

11. Zdjęcia, rzut, przekrój, sytuacja, orientacja

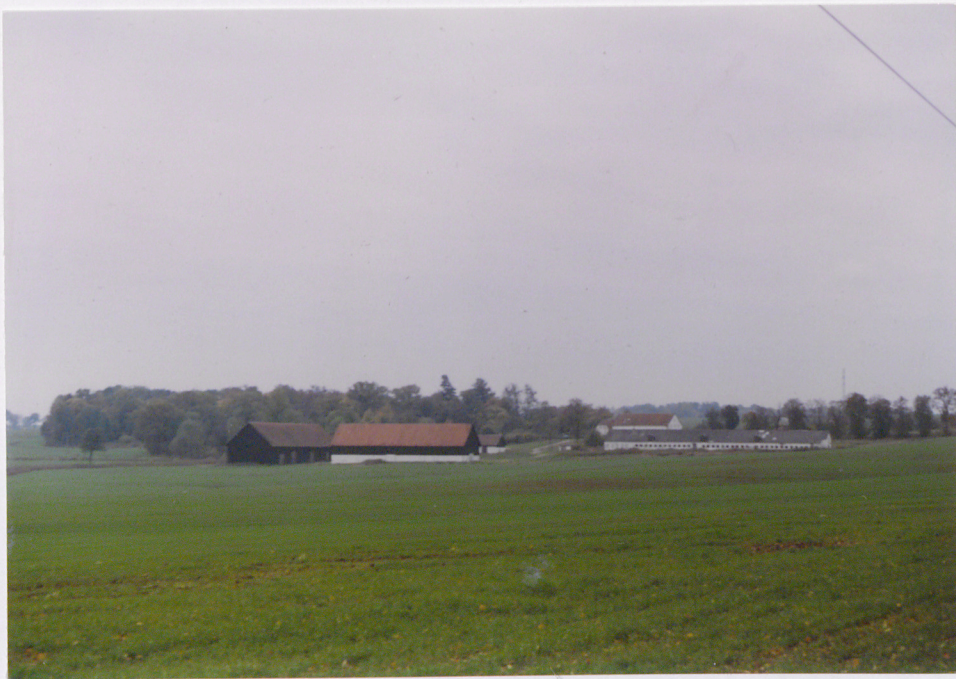
1

1. Widok na folwark od strony drogi dojazdowej.
2. Staw i budynek mieszkalny -7.
- 3- 4. Dziedziniec folwarczny.
5. Obora- stodoła- 3.
6. Spichlerz- 2.
- 7.- 8. Brukowana droga do folwarku.
9. Miejsce posadowienia dworu, zachowane schodki.
- 10- 11. Park.
12. Miejsce po dawnym pierwszym dziedzincu folw.
- 13.-14. Pn. pierzeja dziedzińca nie zabudowana.
15. Współczesna chlewnia wzniesiona bez zachowania dawnej linii zabudowy pierzei pn.
16. Brukowana droga na teren dziedzinca.
17. Stodoła- 5, w pd. pierzei zabudowy.
- 18-19. Spichlerz- 2 jako jeden zachowany z zabudowy pierwszego dziedzińca.
21. Stodoła- magazyn- 4.
22. Kolonia mieszkalna d. robotników fol. dwojak- 7.
- 23.-24. Budynki mieszkalne 8 i 9.

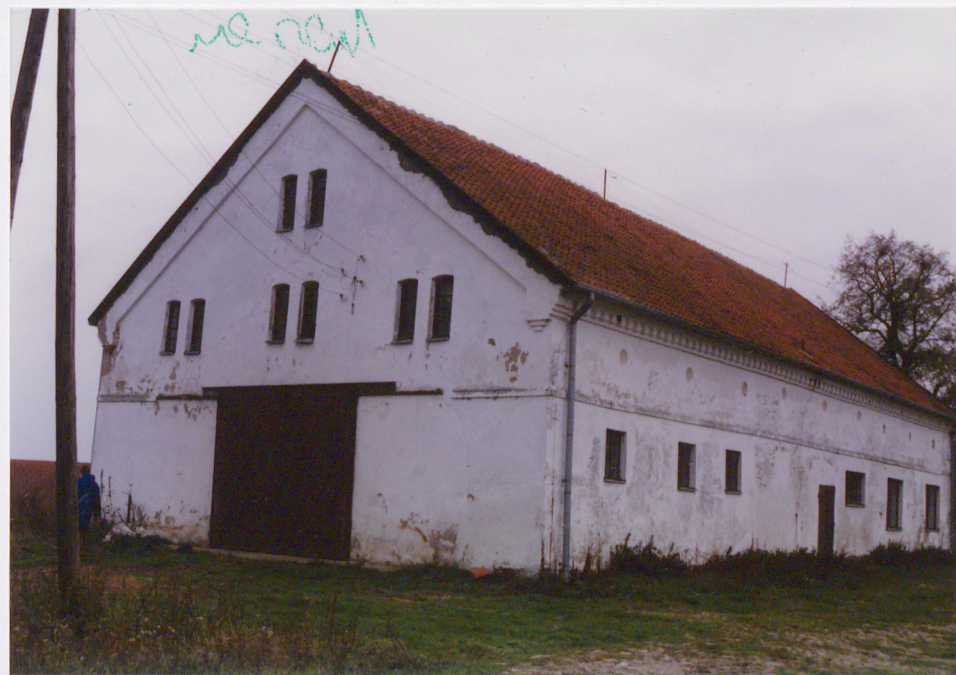
6

Spichlerz murowany z cegły na kamiennej podmurówce, obustronnie tynkowany, stropy drewniane belkowo-deskowe o układzie poprzecznym na dwu podciągach wspartych na słupach z zastrzałami wzdłuż podciagu. Wieża dachowa drewniana konstrukcji płatwiowo- kleszczowej z ścianką kolankową. Dach dwuspadowy kryty dachówką ceramiczną holenderką. Elewację zdobi fryz kordonowy, pod okapem gzyms z cegły ułożonej główkami. Obecnie zachowany dziedziniec folwarczny zabudowany jest z trzech stron: w pierzei zach. usytuowana jest obora- stodoła- 3, budynek częściowo- murowany z cegły, częściowo konstrukcji szkieletowej zewnętrznie oszalowana deskami. W pierzei wsch. usytuowany jest budynek stodoła- magazyn- 4, wzniesiona z drewna konstrukcji szkieletowej poszycie deskami ułożonymi poprzecznie na zakładkę na wysokiej murowanej podmurówce. Wewnętrzna konstrukcja drewniana z nieopracowanych okraglaków, 11- przęseł utworzonych ze słupów łączonych góra parą kleszczy i zastrzałów łączących ściany nośne z konstrukcją wieży. Dach dwuspadowy pokryty dachówką holenderką. W ścianach szczytowych układ dekoracyjny desek szalujących w jodełkę. Stodoła- 5 konstrukcji drewnianej, poszycie deskami, deski ułożone na zakładkę.

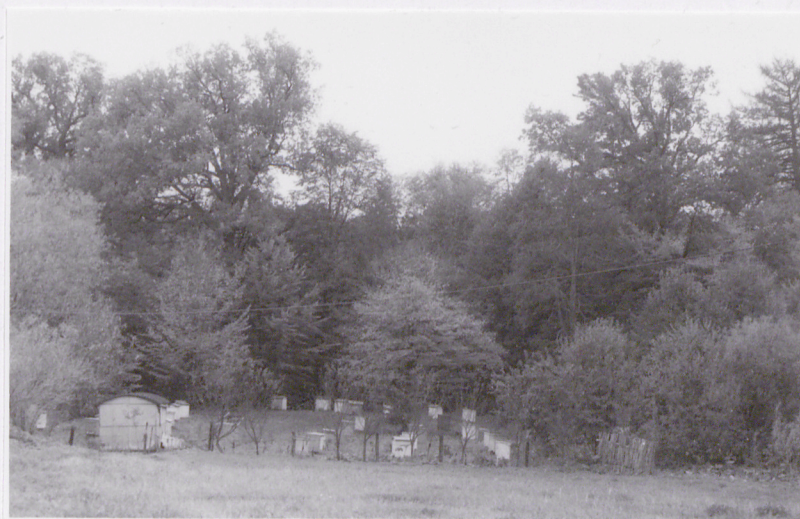
11

I- Część- parkowa obejmuje obszar południowy założenia. Dwór położony był na pn. skraju parku, obecnie rozebrany z budynku zachowały się schody. Park obejmuje teren w kształcie zbliżonym do trójkąta. W parku drzewostan zróżnicowany z przewagą drzew liściastych: kasztan, dąb, buk, jesion. Alejki słabo czytelne. Park wymaga pielęgnacji.
