1. Obiekt **82**

DAWNY ZESPÓŁ DWORSKO- PARKOWO- FOLWARCZNY
OBECNIE, ZESPÓŁ PARKOWO- FOLWARCZNY

PIERSELE

12. Autorzy, historia obiektu, określenie stylu

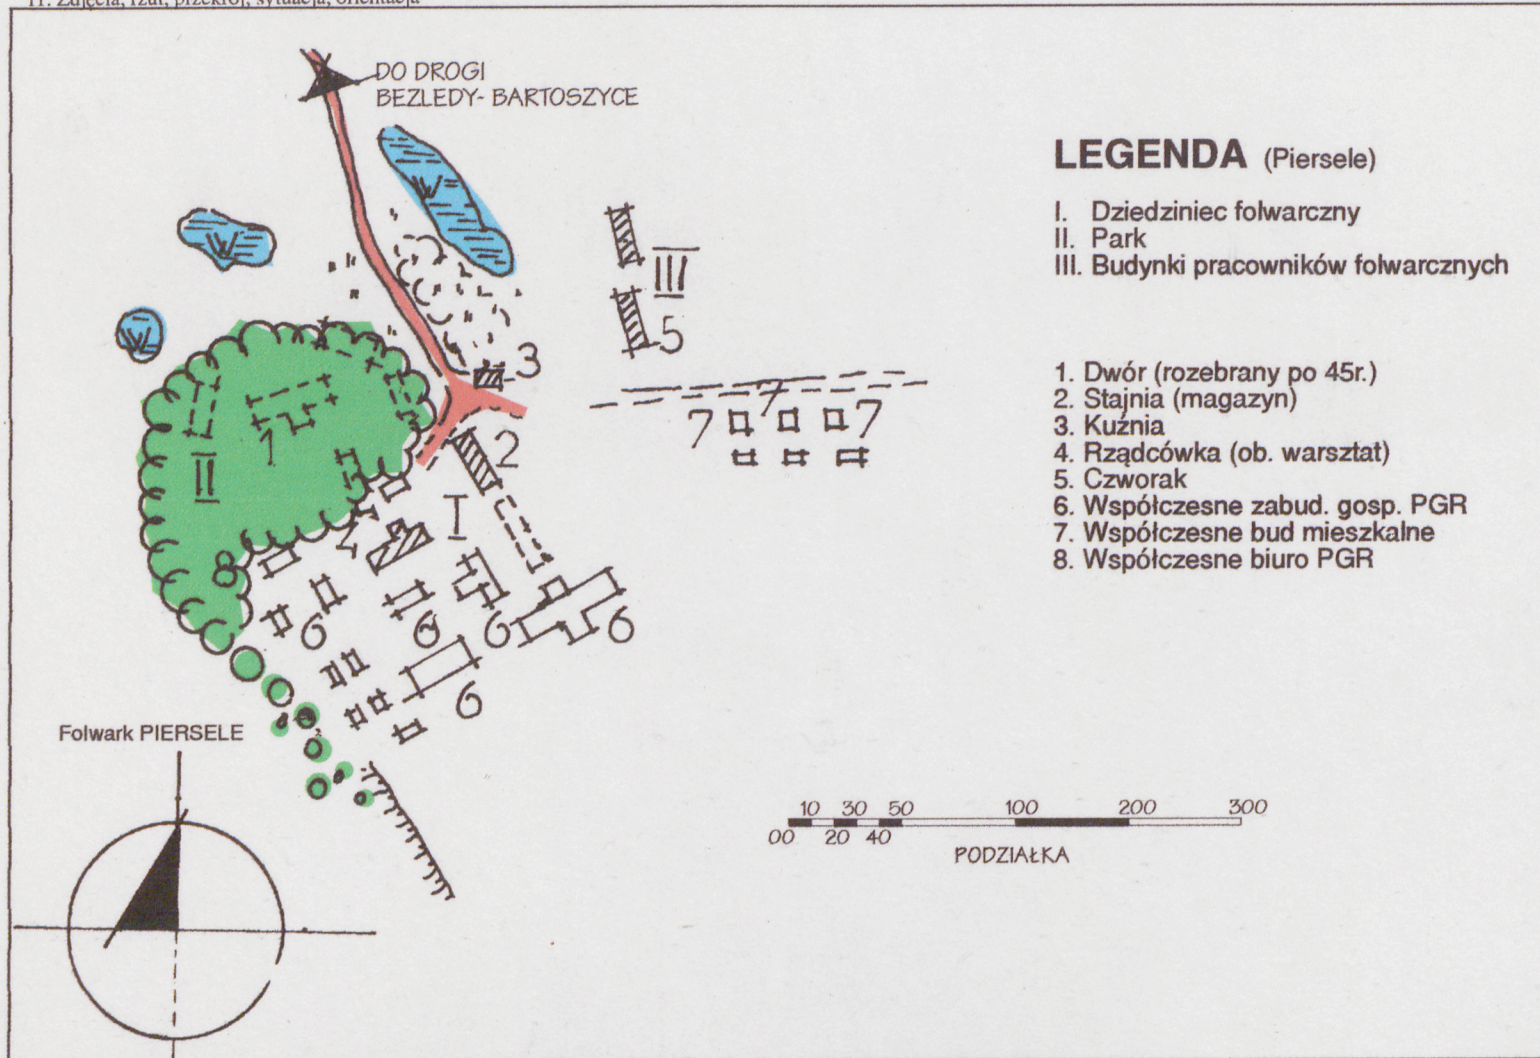
11. Zdjęcia, rzut, przekrój, sytuacja, orientacja

- I. Działiniec folwarczny
- II. Park
- III. Budynki pracowników folwarcznych

- 1. Dwór (rozebrany po 45r.)
- 2. Stajnia (magazyn)
- 3. Kuźnia
- 4. Rządówka (ob. warsztat)
- 5. Czworak
- 6. Współczesne zabud. gosp. PGR
- 7. Współczesne bud mieszkalne
- 8. Współczesne biuro PGR

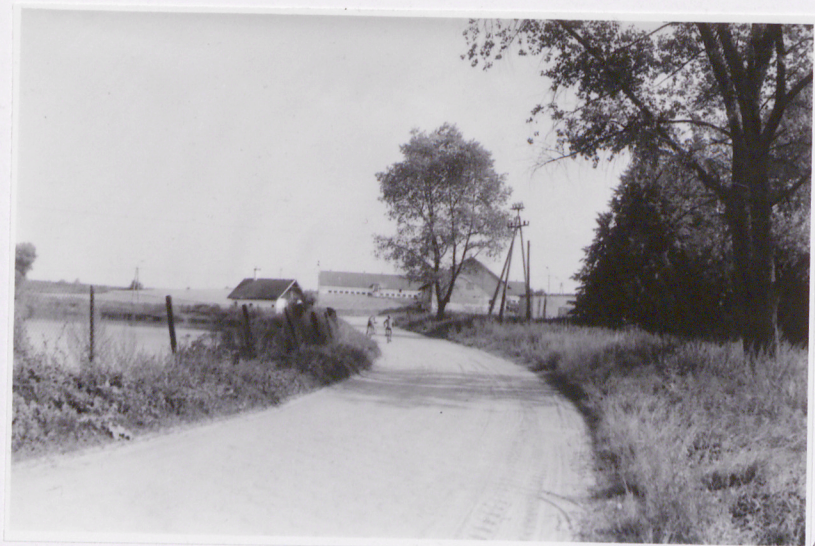
1

1. Widok na drigę wjazdową do folwarku, po str. lewej staw, po prawej park.
2. Kuźnia usytuowana przy drodze do folwarku.
3. Widok na zabudowę dziedzinca folwarcznego.

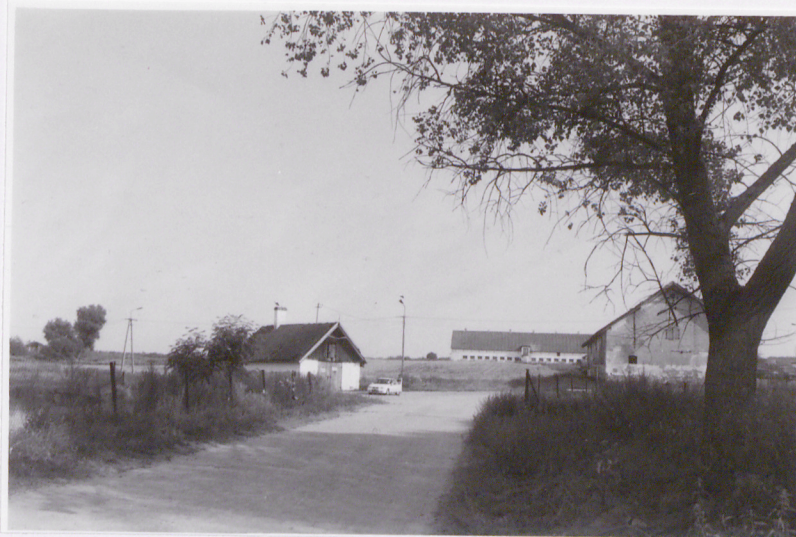
2

Zabudowania: Z historycznej zabudowy zespołu zachowały się budynki: Kuźnia (nr 3) ob. warsztat ślusarski, na planie prostokąta, murowana z cegły ceramicznej, na zewnątrz tynkowana, wewnątrz pobielona. Ściany szczytowe szalowane pionowo deskami ozdobnie wyciętymi na dolnych krawędziach.

Pomieszczenie kuźni kryte stropem belkowo- deskowym, dach dwuspadowy kryty dachówką ceramiczną holenderką. kelenicy metalowa chorągiewka wskazująca północ. Ramy okien metalowe, konstrukcji krosnowej 4 i 10 podziałów. Wrota drewniane, dwuskrzydłowe, konstrukcji deskowo- zastrzałowej na zawiasach pasowych. Wewnątrz zachowane palenisko.

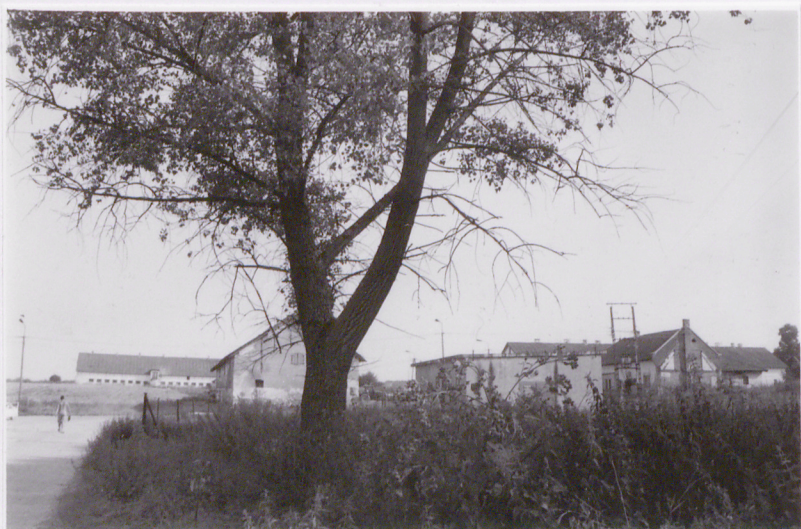
4

4. Widok na folwark od strony drogi wjazdowej.
5. Dziedziniec folwarczny zabudowany budynkami z lat 1960- tych. Na pierwszym planie przebudowana dawna obora.

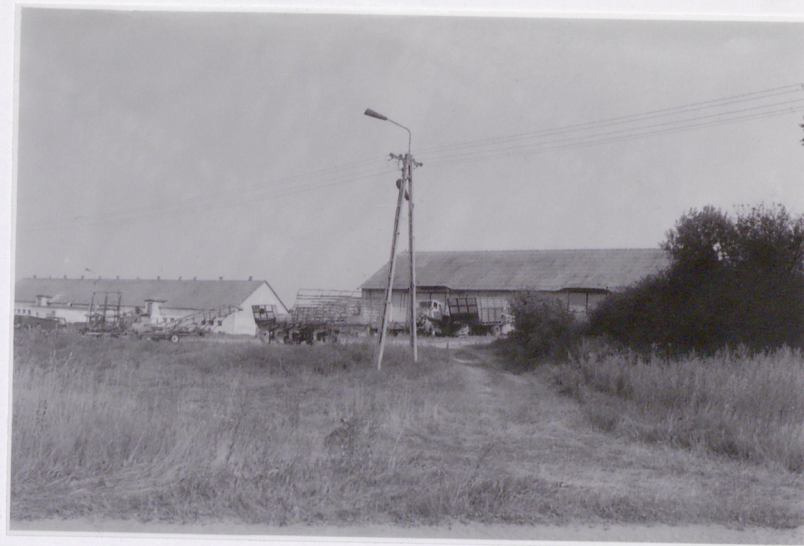
6

6. Współczesna zabudowa dziedzińca folwarcznego.
7. Widok w kierunku historycznego dziedzińca folwarcznego.
8. Współczesna zabudowa z lat 1960- tych. w pd.- wsch. pierzei dziedzińca folwarcznego.

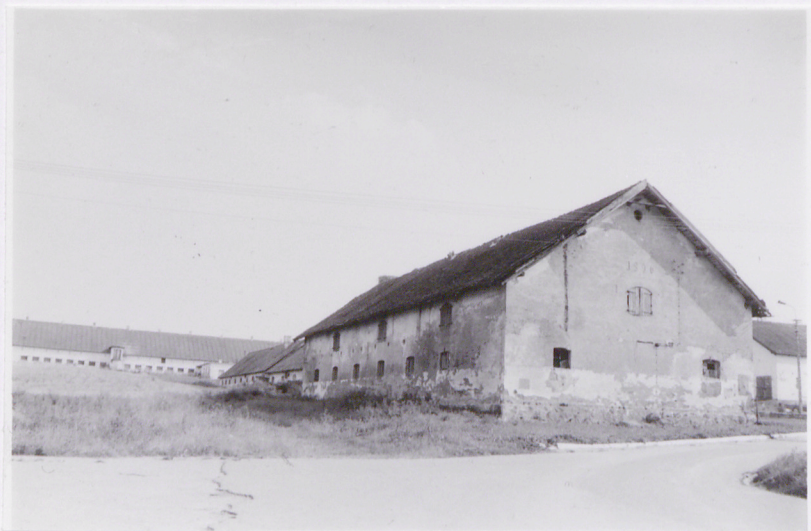
9

Stajnia (nr 2)- obora obecnie magazyn, wzniesiona na podmurówce z kamieni polnych, murowana z cegły ceramicznej pełnej, tynkowana. Stropy nad przyziemiem drewniane belkowo- deskowe, podciagi wsparte na dwu rzędach słupów. Wieźba dachowa krokwiowo- stolcowa. Dach dwuspadowy kryty dachówką ceramiczną holenderką. Budynek usytuowany scianą szczytową do drogi wjazdowej na teren folwarku, na ścianie tej data 1896 rok. Rzadcówka (nr 4)- obecnie budynek mieszkalny z warsztatem samochodowym, wzniesiony na kamiennej podmurówce murowany z cegły ceramicznej obustronnie tynkowany. Do elewacji pn- zach. dostawiony niższy budynek obecnie o funkcji garażowej. Do ściany szczytowej przylegał niższy budynek oddzielony ścianą ogniową, dziś rozebrany, zachowały się strzępia ścian, fragment komina. Odsłonięta elewacja świadczy o tym, że budynek pierwotnie nie był tynkowany. Elewacje zmienione, nie czytelne pierwotne wykroje okien. Dach nad częścią mieszkalną dwuspadowy z naczółkiem kryty eternitem.

9. Stajnia- obora, obecnie częściowo magazyn, data w szczycie frontowym- 1896r.
10. Widok na drogę do folwarku, obok dawnej stajni, która zamykała dziedziniec od strony wsch.

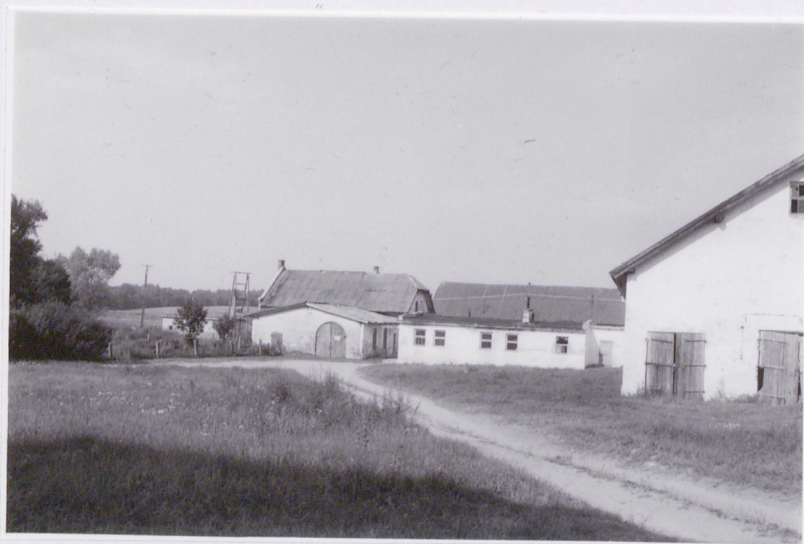
11

11. Widok na warsztat obecnie zamieniony na budynek mieszkalny.
12. Po prawej stronie dawna obora przebudowana współcześnie, po stronie lewej drogi do pałacu, warsztat adaptowany na budynek mieszkalny.

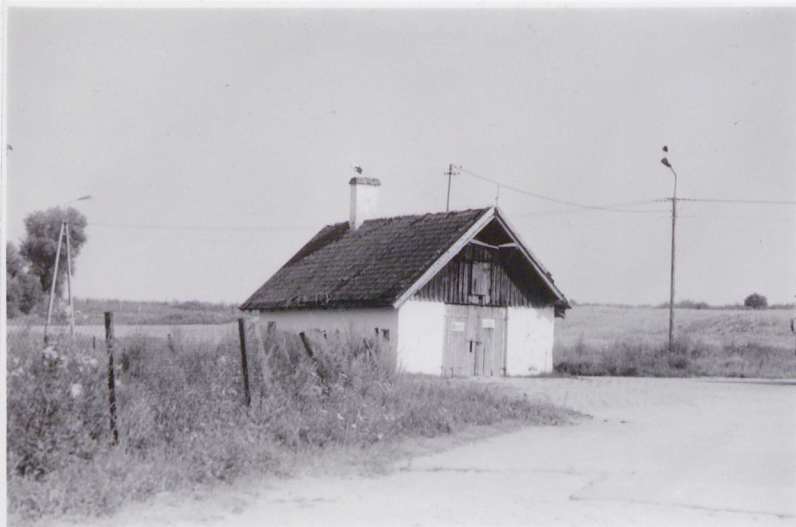
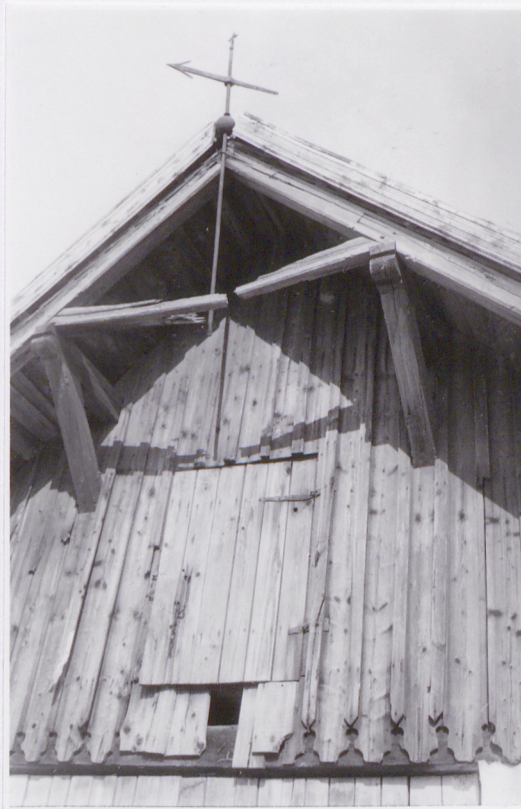
- 13-14. Kuźnia przy drodze wjazdowej.
15. Spichlerz wzniesiony w roku 1965.
16. Współczesny budynek biurowy.
17. Teren na którym usytuowany był pałac.
18. Park, widok na staw w parku.

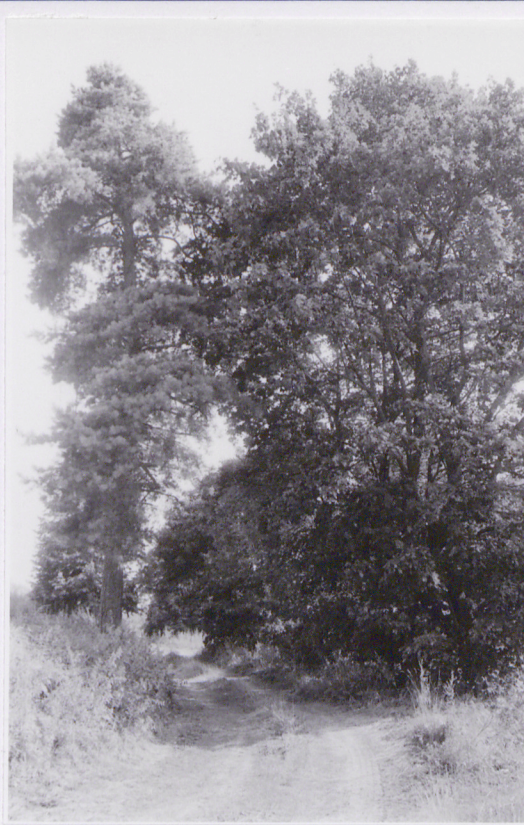
19

19. Droga w parku.
20. Widok na zabudowę kolonii robotników folwarcznych, rozlokowana po stronie wsch. drogi.
21. Kolonia robotników folwarcznych, po prawej stronie drogi, po stronie lewej drogi dominuje współczesna zabudowa mieszkalna.

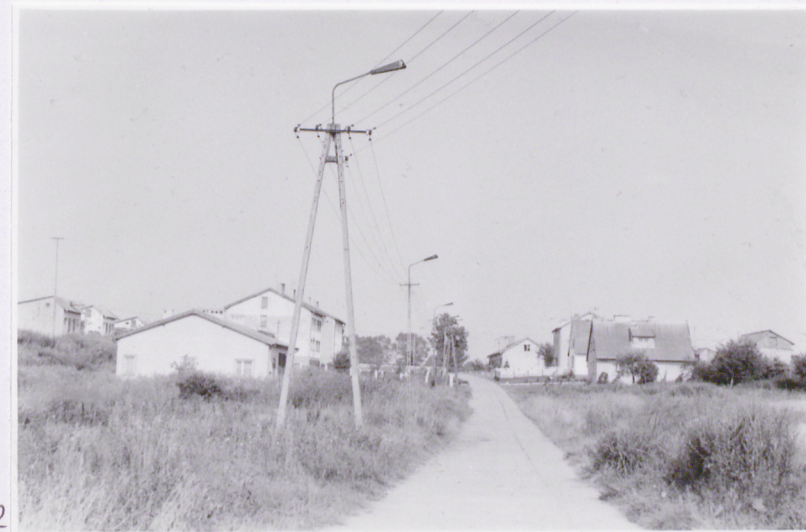
22

22. Współczesna zabudowa dawnej kolonii robotników folwarcznych.
