KARTA EWIDENCYJNA ZABYTEKÓW  
ARCHITEKTURY I BUDOWNICTWA

KAMIENICA

ELBLĄG

82-300 Elbląg  
ul. Grunwaldzka 71  
nr hipoteczny .....

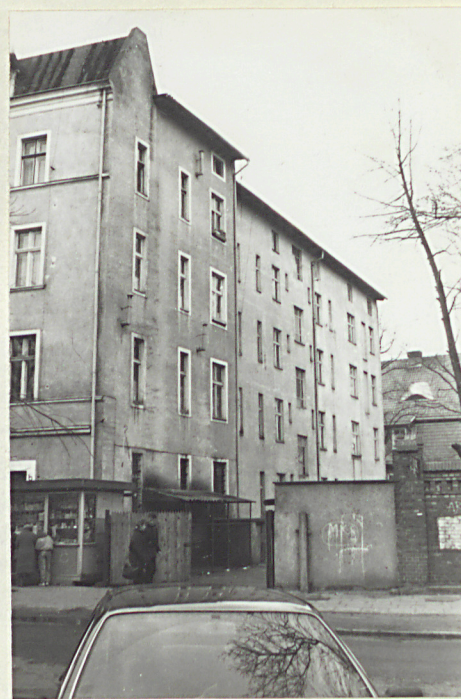
**ELEWACJE:** pld. czteropoziomowa, na parterze 3-osiowa, wyżej 4-osiowa, okna obwiedzione szerokimi, tynkowanymi opaskami, z płaskimi gzymsami kordonowymi; elewacja wsch. na parterze 3-osiowa, wyżej 4-osiowa ze ślepą osią od pld. w narożu pld.-wsch. wsparty na masywnych, cwiérkolistych konsolach wykusz z tarasowym balkonem na 3 piętrze o murowanym parapecie.

2. Elewacja płn. od wschodu

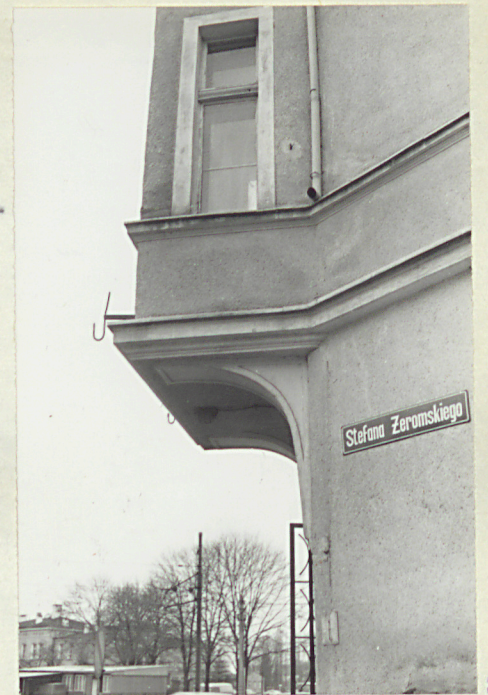
3. Wspornik wykusza

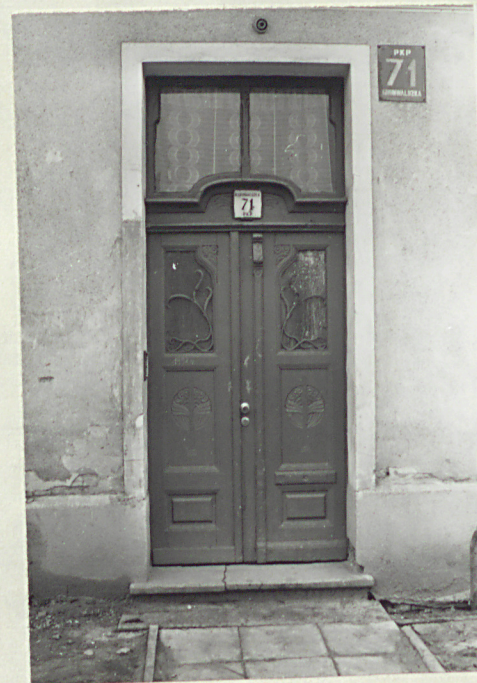
**drzwi:** - wejściowe płycinowo-ramowe, dwuskrzydłowe, w górnej części przeszklone z kratą metalową w formie wici roślinnej dekorowane płaskorzeźbionymi motywami roślinnymi w układzie girland i palmy w tarczy pośrodku; belka śleminowa szeroka, z naczółkiem dekorowanym motywem roślinnym (przesłoniętym tabliczką z numerem), wyżej dwupolowe, prostokątne nadświetle; do sklepów współczesne, metalowe, przeszklone, okratowane; od pld. do piwnicy, w piwnicy i na strych deskowe na zawiasach pasowych, pozostałe płycinowo-ramowe, jednodelne skrzydłowe.

4. Drzwi wejściowe od frontu

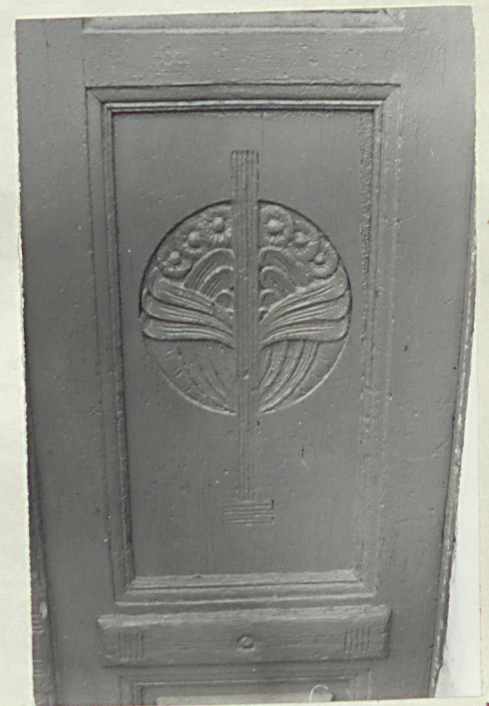
5. Płycina drzwi wejściowych

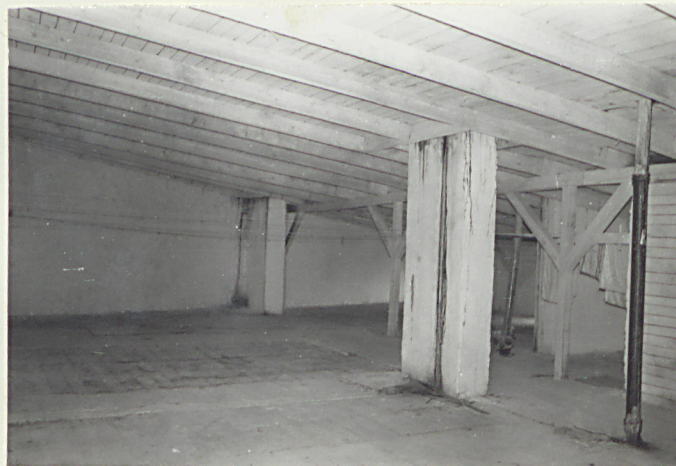
**wieżba dachowa:** drewniana, stolcowo-płatwiowa, belki tarte o szerokości 10-15 cm., stolce wzmocnione zastrzałem od strony pld.

7. Więźba dachowa.
