1. Obiekt Kamienica	2. Czas powstania pocz XX w	3. Miejscowość Dobre Miasto
------------------------	--------------------------------	--------------------------------

Kamienica z pocz. XX w.

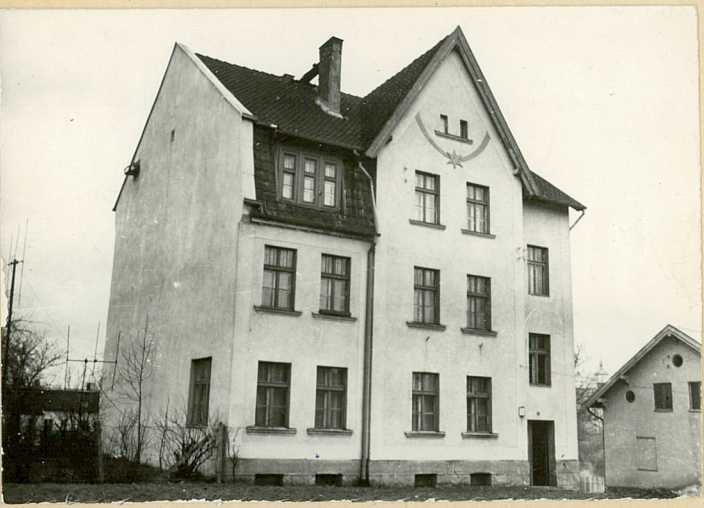
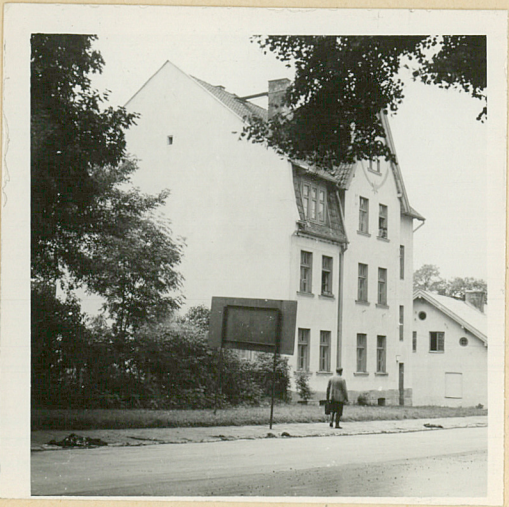
11. Zdjęcia, plan sytuacyjny, rzuty

Kamienica usytuowana kalenicowo do ulicy, wolnostojąca murowana z cegły i otynkowana na kamiennej podmurówce. Wzniesiona na planie prostokąta, dwukondygnacyjowa z mieszkalnym poddaszem. Elewacja frontowa pięcioosiowa z dwuosiowym ryzalitem po środku. Ryzalit przykryty daszkiem. Kamienica kryta dachem dwuspadowym z połacią mansardową na lewej osi. Dach kryty jest dachówką holenderką. Elewację frontową ozdabia podział ramowy wykonany w tynku w szczycie ryzalitu sześcioramienna gwiazda na półksiężycu - wykonane w tynku. Otwory okienne prostokątne, stolarka okienna dwuskrzydłowa z podziałem na sześć kwater. Drzwi frontowe dwuskrzydłowe prowadzą do przelotowej sieni, w sieni schody jednobiegowe. Układ pomieszczeń we wnętrzu dwutraktowy. Więźba dachowa drewniana konstrukcji krokwiowo-płatwiowej na stolcach. Kamienica posiada instalację elektryczną i sieć wodno-kanalizacyjną.

Stan zachowania elewacji zewnętrznych i pomieszczeń mieszkalnych  
zadowolający

15 X 1980 Ogólny stan zachowania kamienicy zadowolający nie x  
wymaga pilnych prac remontowych
