1. Obiekt

DOM MIESZKALNY

PĘCISZEWO

4. Adres **Pęciszewo nr 22**

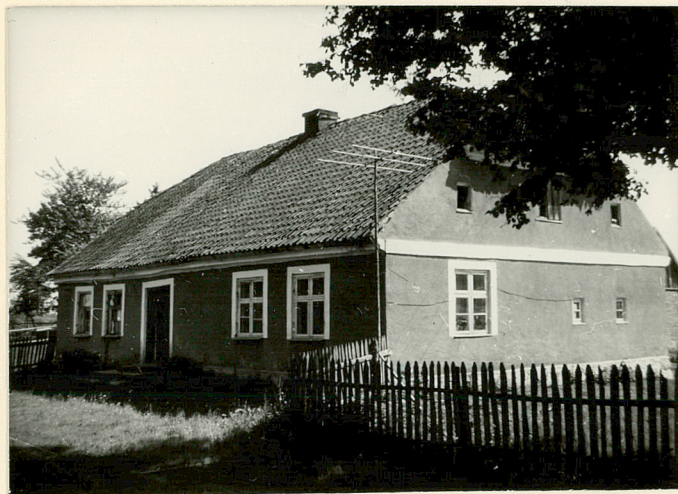
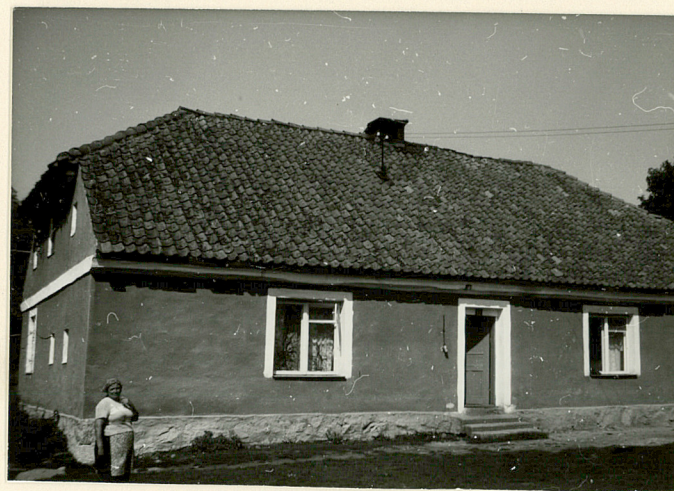
11. Zdjęcia, plan sytuacyjny, rzuty

Położony jest przy drodze wiejskiej we wschodniej części wsi. Ustawiony do niej kalenicowo na niewielkim pagórku. Wzniesiony z cegły na podmurówce kamiennej, podpiwniczony, tynkowany. Pokryty dwuspadowym dachem naczółkowym pokryciem dachówką "holenderką". Układ wnętrz dwutraktowy z czarną kuchnią na osi. Po jej obu końcach na osi poprzecznej sieni. Dekorację elewacji stanowią gzymsy podokapowe. Elewacje wzdłużne pięcioosiowe, krótsze dwu. We wnętrzu zachowany jeden piec z dekoracyjnym zwieńczeniem. Częściowo zachowana stara stolarka okienna o sześciu polach, ze słupkiem i ślemieniem oraz dodatkowymi podziałami przy pomocy szczeblin. Budynek ma instalacje elektryczne.

14. Kubatura 730 m³	15. Powierzchnia użytkowa 121,8 m²	16. Przeznaczenie pierwotne mieszkalne	17. Użytkowanie obecne mieszkalne
18. Prace budowlane i konserwatorskie, ich przebieg i dokumentacja		19. Stan zachowania (fundamenty, ściany zewnętrzne, ściany wewnętrzne, sklepienia, stropy, konstrukcje dachowe, pokrycie dachu, wyposażenie i instalacje) Budynek zachowany w dość dobrym stanie technicznym. Brak izolacji przeciwwilgociowej poziomej powoduje podciąganie wody dowysokości ok. 1,5 m. Ściany, stropy oraz dach w dobrym stanie po przeprowadzonym niedawno remoncie w dobrym stanie.	
20. Najpilniejsze postulaty konserwatorskie VII 1979 - budynek po remoncie, nie wymaga pilnych prac zabezpieczających
