KAMIENICZKA

DOBRE MIASTO

11. Zdjęcia, plan sytuacyjny, rzuty

ul. Żużycka 17

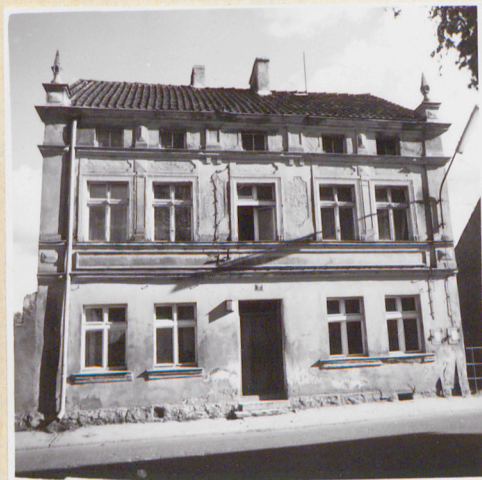
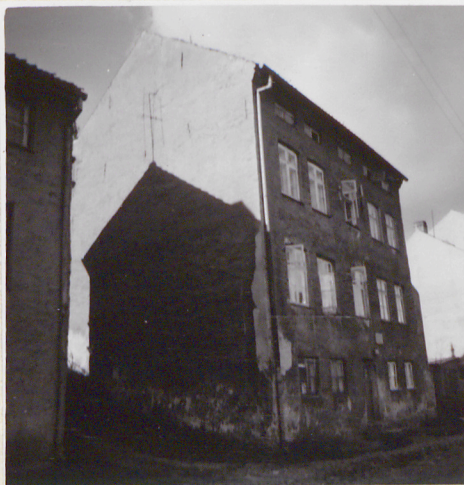
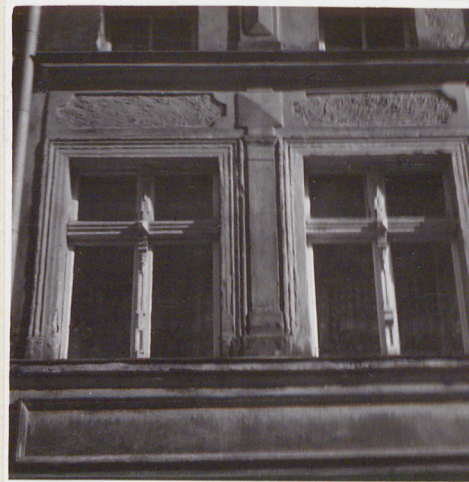
Usytuowana w ciągu zabudowy ulicy, wolnostojąca - murowana z cegły i potynkowana, dwukondygnacyjowa, na rzucie kwadratu, częściowo podpiwniczona.

Układ pomieszczeń we wnętrzu dwutraktowy z sienią przelotową na środkowej osi. Elewacja frontowa pięcio-osiowa.

Elewacja frontowa podzielona poziomymi pasmami gzymsów - kordonowego i podokiennego podwyższona o ściankę kolankową.

Otwory okienne prostokątne obwiedzione wydatnymi rozprofilowanymi opaskami okiennymi. Pod gzymsem wieńczącym umieszczone pływki i wsporniki.

Drzwi frontowe dwuskrzydłowe z naświetlem. Stolarka okienna z podziałem na cztery kwatery z ozdobnie opracowanymi słupkami i uskokowo profilowanym ślemieniem.

Kamieniczka kryta dwuspadowym dachem i dachówką holenderką. Na krawędziach połaci frontowej dachu kamienne sterczyny.

Więźba dachowa drewniana konstrukcji krokwiowo-płatwiowej ze stolcami.

14. Kubatura	15. Powierzchnia użytkowa	16. Przeznaczenie pierwotne	17. Użytkowanie obecne
1100 m <sup>3</sup>	200 m <sup>2</sup>	mieszkalne	mieszkalne
18. Prace budowlane i konserwatorskie, ich przebieg i dokumentacja		19. Stan zachowania (fundamenty, ściany zewnętrzne, ściany wewnętrzne, sklepienia, stropy, konstrukcje dachowe, pokrycie dachu, wyposażenie i instalacje)	
		Widoczne liczne odpryski tynków na elewacjach zewnętrznych - ubytki w opaskach okiennych, zawilgocenie wnętrza.	
20. Najpilniejsze postulaty konserwatorskie			
15.X.1979 r. Wskazany gruntowny remont z zabezpieczeniem elewacji zewnętrznej.
