1. Obiekt

Dom Mieszkalny
193/4

3. Miejscowość
Dobre Miasto

4. Adres
Dobre Miasto ul Olsztyńska 10
nr hipoteczny

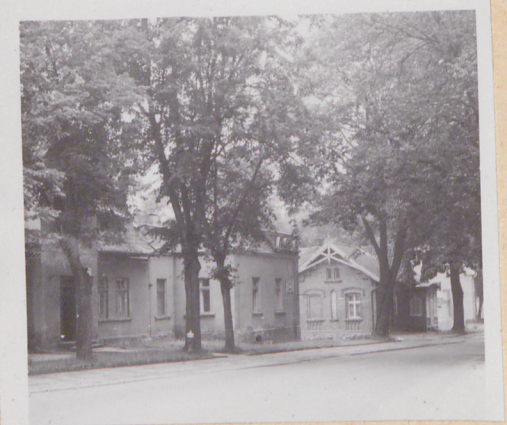
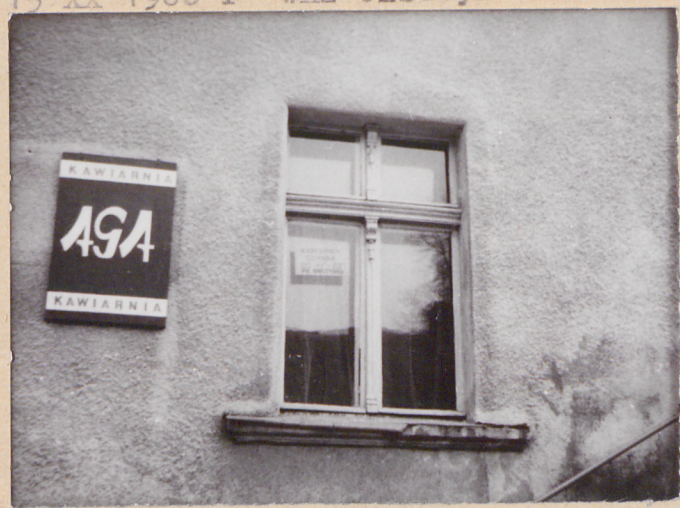
11. Zdjęcia, plan sytuacyjny, rzuty

Dom mieszkalny usytuowany kalenicowo do ulicy wolno-stojący. Murowany z cegły i otynkowany parterowy, częściowo podpiwniczony. Wzniesiony na planie prostokąta z ryzalitem na środkowej osi elewacji frontowej - Skrzydła boczne rozbudowane na planie zbliżonym do kwadratu. Elewacja frontowa 11-osiowa. Elewacja tylna 7-osiowa - Układ pomieszczeń we wnętrzu dwu-traktowy z sienią umieszczoną na środkowej osi. W sieni schody zabiegowe prowadzące na poddasze. Otwory okienne prostokątne. Naroża elewacji skrzydeł bocznych zaakcentowane lizenami. Stalarka okienna dwuskrzydłowa z ozdobnym słupkiem i profilowanym uskokowo ślimieniem. Dom kryty jest dwuspadowym dachem pokrytym dachówką holenderką. Skrzydła boczne kryte dachem pogrążonym. więźba dachowa drewniana konstrukcji krokwiowo-płatwiowej.

Stan zachowania elewacji zewnętrznych i pomieszczeń we wnętrzu
zadowalający

15 X 1980 ogólny stan zachowania
budynku dobry - nie wymaga pilnych prac
remontowych
