KARTA EWIDENCYJNA ZABYTKÓW
ARCHITEKTURY I BUDOWNICTWA

Nr 1267

DOM

ul. Sowińskiego 8
11-130 Dobrze Miasto

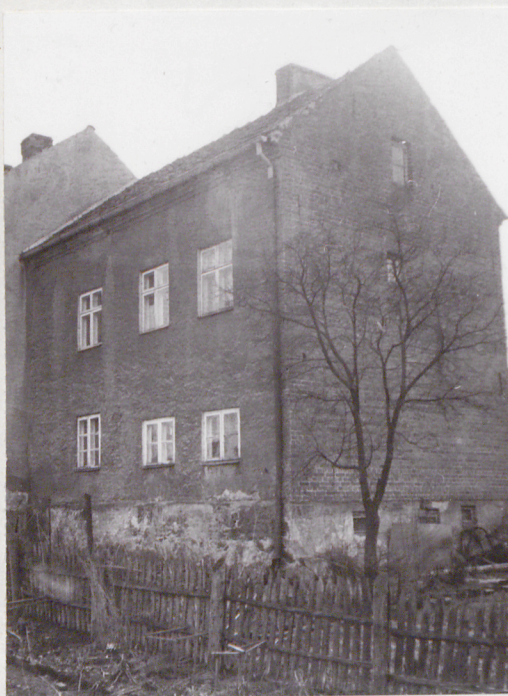
2

Elewacja frontowa (zach.): trójosiowa, z rytmicznie rozmieszczonymi otworami; w skrajnej osi pn. - główne wejście do budynku; układ otworów parteru powtórzony na piętrze; w kondygnacji strychowej - dwa niewielkie okienka; elewacja tynkowana. Elewacja wsch. - całkowicie pozbawiona wystroju, również trójosiowa; okna o zróżnicowanych kształtach. Elewacja pn.: w obrębie parteru - ślepa, na piętrze i w szczycie - po jednym niesymetrycznie umieszczonym oknie. Elewacja pd. - przylega do sąsiedniego budynku.

1. Elewacja frontowa (zach.)
2. " wsch.
3. " pn.
4. Drzwi zewn. w elewacji zach.
5. Okna w elewacji zach.
