D O M

pocz. XX w.

ŻELAZNA GORA

Żelazna Góra nr 23

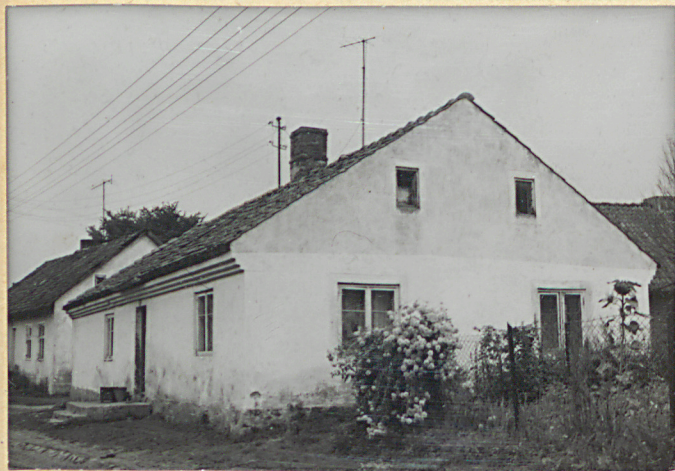
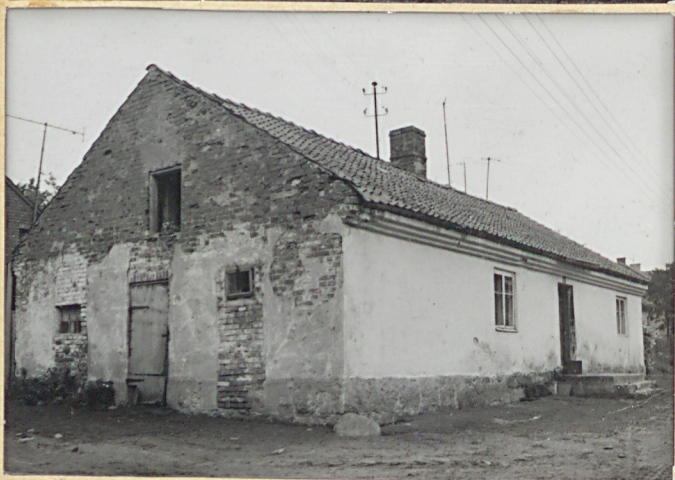
Budynek usytuowany kalenicowo do drogi, wolnostojący. Murowany z cegły, otynkowany. Cokół kamienny. Strop drewniany. Drewniana więźba dachowa konstrukcji jętkowo-płatwiowej na stolcach. Dom założony na planie prostokąta, dwutraktowy. Jednokondygnacyjny. Elewacja frontowa trójosiowa. Na osi środkowej - prostokątny otwór d-rzwiowy. Stolarka płycinowa. Otwory okienne - prostokątne. Stolarka z podziałem na cztery kwatery. Gzyms wieńczący uskokowo profilowany. Elewacja boczna dwuosiowa zamknięta trójkątnym szczytem. Druga elewacja boczna - jednoosiowa. Elewacja tylna trójosiowa. Przylega do niej dobudówka. Dom przekryty jest dachem dwuspadowym i dachówką holenderką.

| 18. Prace budowlane i konserwatorskie, ich przebieg i dokumentacja | | 19. Stan zachowania (fundamenty, ściany zewnętrzne, ściany wewnętrzne, sklepienia, stropy, konstrukcje dachowe, pokrycie dachu, wyposażenie i instalacje) Stan zachowania doatateczny 10. IX 1981 Widoczne zacieki i odpryski tynków Ubytki w pokryciu dachowym Miejscowe zawilgocenia ścian | |

| Konieczny remont bieżący budynku | | | |
