D O M

ŻELAZNA GÓRA

Żelazna Góra nr 27

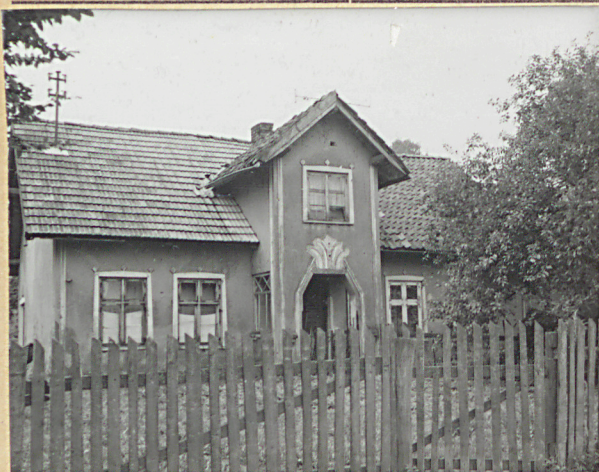
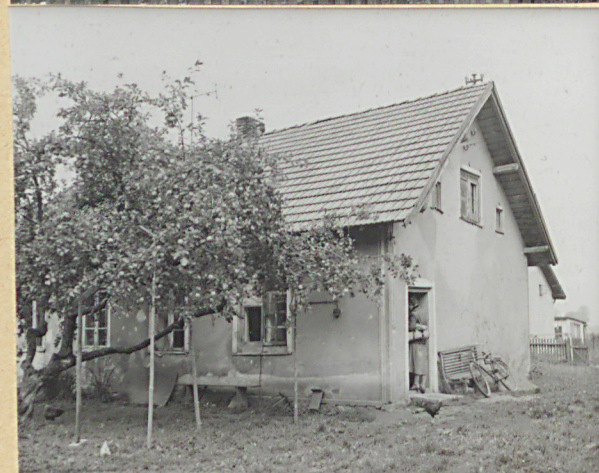
autor zdjęć Zb. Dąbkowski WKZ Elbląg 10.IX.81  
data wykonania  
miejsce przechowywania negatywów

DOM usytuowany kalenicowo do drogi. Wolnostojący. Murowany z cegły, otynkowany. Strop drewniany. Drewniana więźba dachowa konstrukcji krokwiowo-jętkowej. Budynek założony na planie prostokąta, dwutraktowy. Jednokondygnacyjny z częściowo mieszkalnym poddaszem. Elewacja frontowa pięcioosiowa. Na osi środkowej umieszczony jest ryzalit przechodzący w facjatę. Naroża ryzalitu ujęte lizenami. Na osi środkowej ryzalitu, w przyziemiu znajduje się otwór wejściowy o łamanym profilu obwiedziony profilowaną opaską. Zwornik ozdobnie opracowany o motywie roślinnym. Otwory okienne elewacji - prostokątne w listwowych opaskach. Stolarka z podziałem na sześć kwater. W bocznych ściankach ryzalitu umieszczone są prostokątne okna. Facjata zamknięta trójkątnym szczytem. Na osi środkowej - prostokątny otwór okienny. Elewacja tylna trójosiowa. Otwory okienne prostokątne w listwowych opaskach. Stolarka z podziałem na cztery kwatery. Elewacja boczna jednoosiowa. W lewej, skrajnej osi umieszczony jest prostokątny otwór drzwiowy. Stolarka płycinowa. Budynek przekryty dachem dwuspadowym i dachówką zakładkową. Wyposażenie: instalacja elektryczna.

14. Kubatura	15. Powierzchnia użytkowa	16. Przeznaczenie pierwotne	17. Użytkowanie obecne
18 2 m <sup>3</sup>	61,20 m <sup>2</sup>	mieszkalne	mieszkalne
18. Prace budowlane i konserwatorskie, ich przebieg i dokumentacja		19. Stan zachowania (fundamenty, ściany zewnętrzne, ściany wewnętrzne, sklepienia, stropy, konstrukcje dachowe, pokrycie dachu, wyposażenie i instalacje)  Stan zachowania dostateczny 10.IX.81 . Widoczne zacieki i odpryski tynków. Ubytki w stolarce okiennie-drzwiowej	
20. Najpilniejsze postulaty konserwatorskie			
Wymagany remont bieżący
