1. Obiekt zabytkowy

Kościół paraf. p.w. św. św. Kolumbana i Elzbiety w Branniborze
(w ruinie)

Branniborze ^{Miasto}
(Brannenburg)

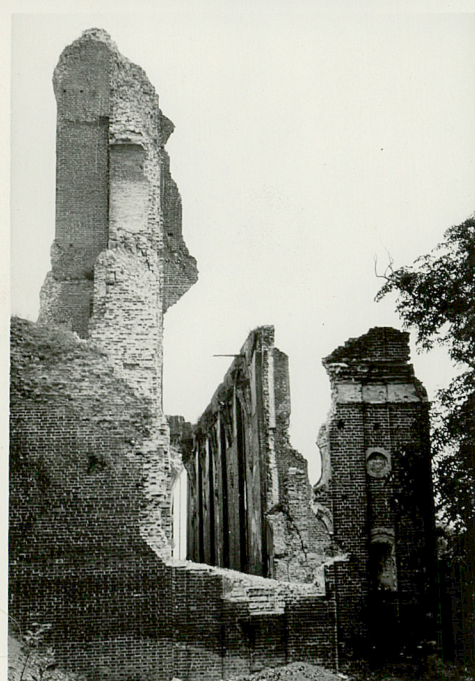
VI 59 pismem VI-736/18/59 uzgodniono na rozbiórce
górną część wstępu.
VIII 66 SZCZYT ROZEBRANY - ZDEWASTOWANA RUINA

34. Inspekcje
OPIS z X 1957: KOŚCIÓŁ ZRUJNOWANY
W 1945. ZACHOWANE MURY OBWODOWE,
FILARY Z ARKADAMI MIĘDZYNAWOWY
MI ORAZ PN WECI NAROŻNIK WIEŻY
DOWYS. GZYMSY WIEŃCZĄCEGO. ORIENTOWANY, TRÓJNAWOWY, HALOWY. OD
ZACH WIEŻA W PRZEDŁUŻENIU NAWY
GŁÓWNEJ. W KRUCHCIE POD WIEŻĄ,
ZACHOWANE SKLEP. GWIAZDZISTE
CZTERORAMIENNE. ZACHOWANE TRZY
PORTALE BOGATO PROFILOWANE
WĄSKIMI. 1966 CORDA CZĘŚĆ WIEŻY
ROZBR. SZCZYT Z PORTAŁEM BŁON
NYM ZNISZCZONY MATERIAŁEM
WYBUCHOWYM
