Nr 1327

198/19/2/12
KALWARIA WARMIŃSKA - KAPLICA XII
PAN JEZUS UMIERA NA KRZYŻU

G Ł O T O W O

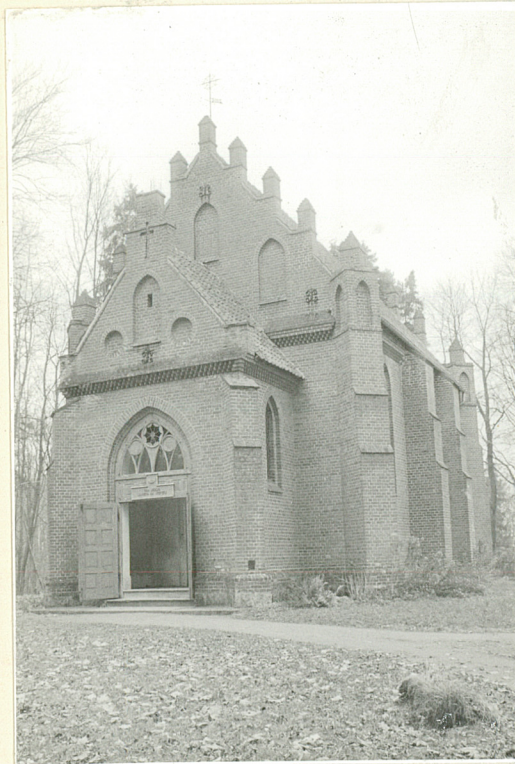
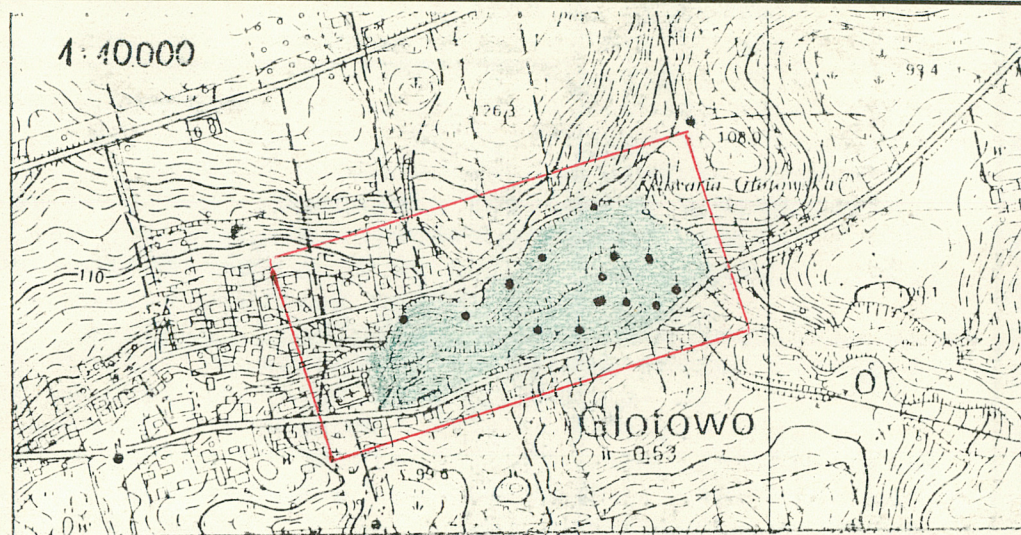
11. Zdjęcia, rzut, przekrój, sytuacja, orientacja

KAPLICA KALWARYJNA znacznych rozmiarów, największa z kaplic Drogi Krzyżowej. Założona na planie prostokąta z przedsionkiem, wmurowana z cegły, posadowiona na fundamencie z ciosów kamiennych, przykryta siodłowym, ceramicznie krytym dachem. W narożach kaplicy masywne, trójuskokowe przypory wychodzące ponad okap siodłowego dachu. Ściany boczne z dwoma przyporami wychodzącymi ponad okap kaplicy. Gzyms ceglany, ząbkowany, o trzech uskokach. W ścianach bocznych po dwa otwory okienne, ostrołuczne z rozdzielającą je blendą w tym samym kształcie; otwory i blenda z parapetem ceglany z płasko ułożonych cegieł. Wątek muru- krzyżykowy. Ściana szczytowa rozdzielona gzymsem, rozczłonkowana trzema blendami ostrołucznymi.

Szczyt trójkątny z umieszczonymi schodkowo dziewięcioma sterczynami o przekroju kwadratowym, zakończonymi w kształcie ostrosłupa. Dwie skrajne sterczyny ustawione na szczycie narożnych przypór, które w górnej partii, na " wolnych " płaszczyznach przypory trzema blendami oznaczone.

Front o szczycie identycznym jak w tylnej elewacji; do ściany szczytowej przylega na prostokącie założony przedsionek. Ściany przedsionka murowane z dwoma narożnymi przyporami o dwu uskokach. Od frontu duży, ostrołuczny otwór wejściowy, w ścianach bocznych po jednym ostrołucznym otworze okiennym. Szczyt przedsionka trójkątny i schodkowy, w górnej partii z trzema blendami- centralna sklepiona ostrołucznie, dwie po bokach- okrągłe. Pod blendami gzyms ząbkowany z cegieł, przechodzący na ściany boczne przedsionka. Dach dwuspadowy, kryty dachówką ceramiczną- esówką. W przedsionku sklepienie krzyżowo- żebrowe, posadzka z płytek ceramicznych.

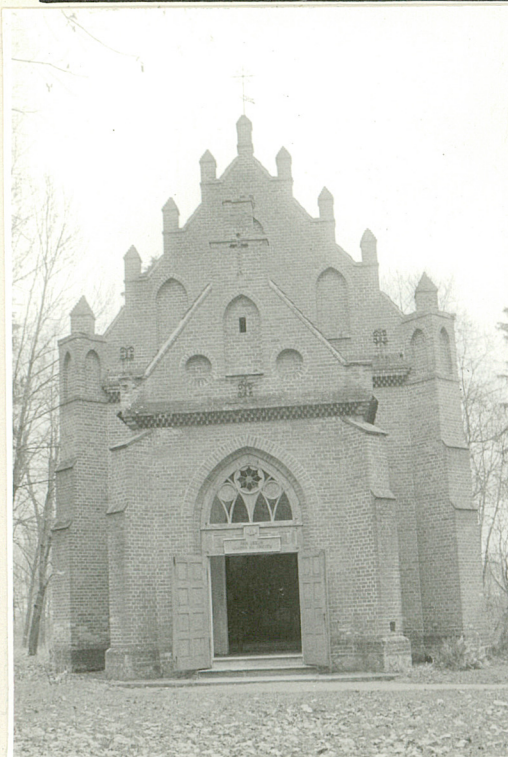
fot.1

1. Widok od frontu
2. Przedsionek, widok elewacji przedniej i bocznej
3. Elewacja tylna
4. Szczyt elewacji frontowej
5. Elewacja boczna
6. Fragment elewacji przedniej
7. Nadświetle wejścia od zewnątrz
8. Nadświetle wejścia od przedsionka
9. Wnętrze przedsionka, widoczne sklepienie

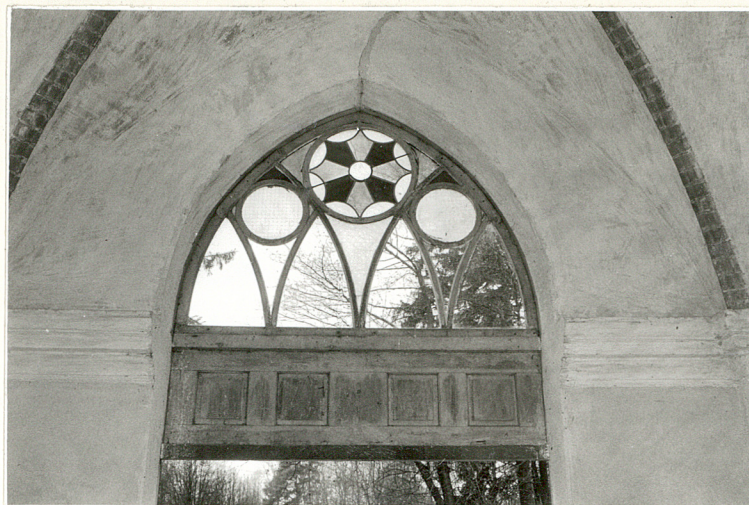
fot.8

Wyjściowy otwór przedsionka zamykany masywnymi drzwiami płycinowymi, dwuskrzydłowymi z nadświetlem z łukowo i kuliście ułożonymi szprosami.
