1. Obiekt

KOŚCIOŁ PARAFIALNY p. w. ŚW. JANA CHRZCICIELA

2. Czas powstania

BISKUPIEC

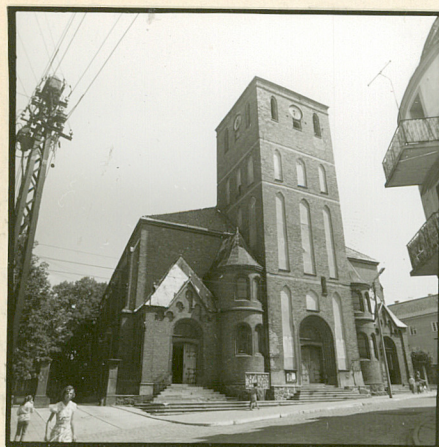
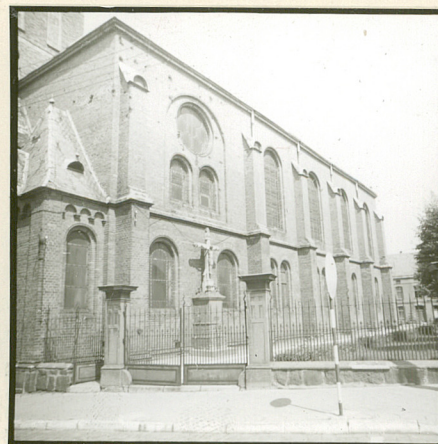
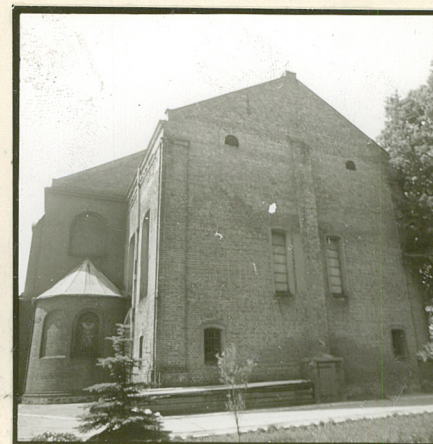
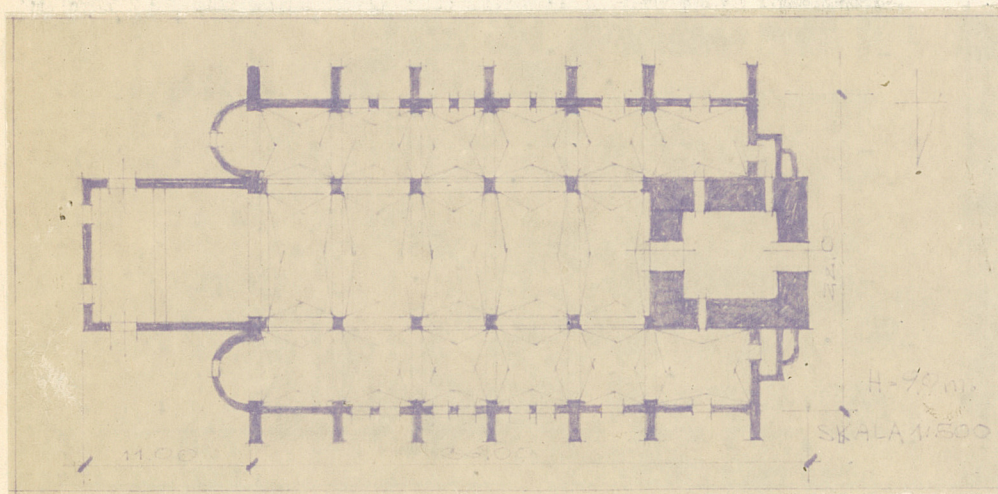
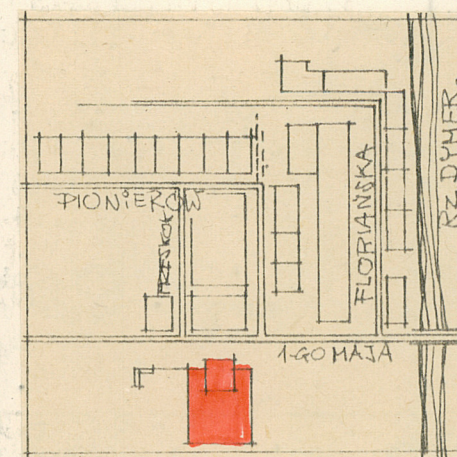
11. Zdjęcia, plan sytuacyjny, rzuty

Kościół usytuowany w centrum miasta przy rynku, orientowany, murowany z cegły, częściowo na podmurówce z kamienia, korpus trój-nawowy w wydzielonym prezbiterium zamkniętym ścianą prostą.

Od zachodu wieża na planie kwadratu, częściowo wtopiona w korpus nawowy. Wieża flankowana półkolistymi wieżyczkami mieszczącymi schody, po bokach wieżyczek kruchty.

Portal główny na osi środkowej wieży zamkniętej półkoliście o uskokowo profilowanych ościeżach. Od zewnątrz w wieży trzy kondygnacje ostrołukowych blend, między kondygnacjami pasma płasko tynkowanego gzymsu kordonowego.

Korpus kościoła od zewnątrz opilastrowany. Otwory okienne w rozprofilowanych wnękach zamkniętych półkoliście. Elewację wieńczy gzyms uskokowo profilowany gzyms wieńczący.

Prezbiterium zamknięte ścianą prostą, sklepienie kolebką na gurtach. W jego częściach bocznych zakrystie i emporie przykryte sklepieniami krzyżowymi. Nawy boczne przykryte sklepieniami krzyżowymi. U nasady sklepień gierowany gzyms. Kościół przykrywa dach dwuspadowy.
