1. Obiekt

KAMIEŃCZKA

BRANIEWO

Braniewo ul. Gdańska nr 1

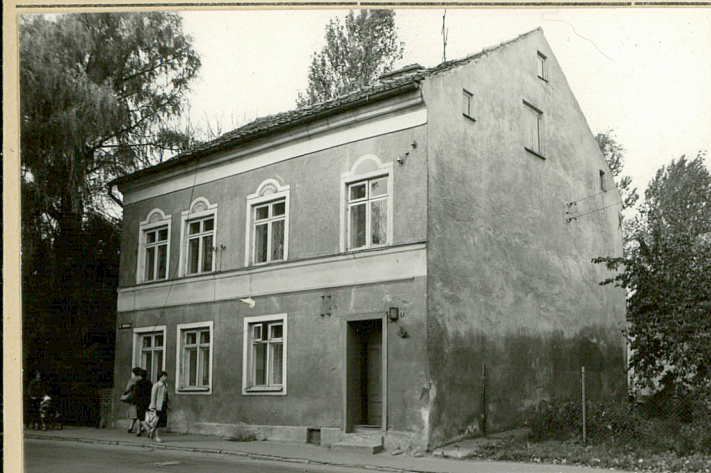
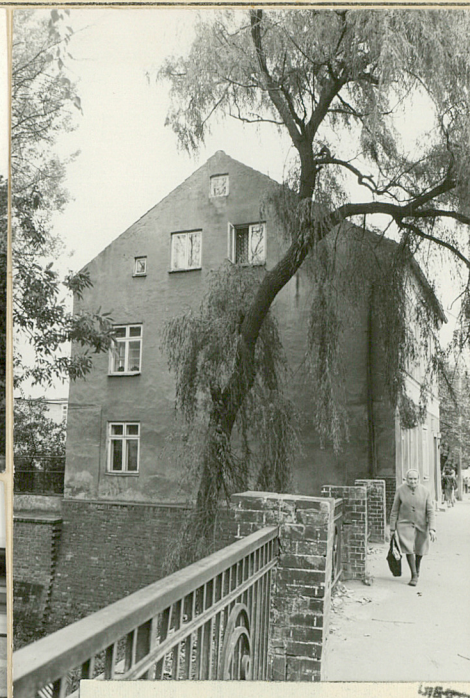
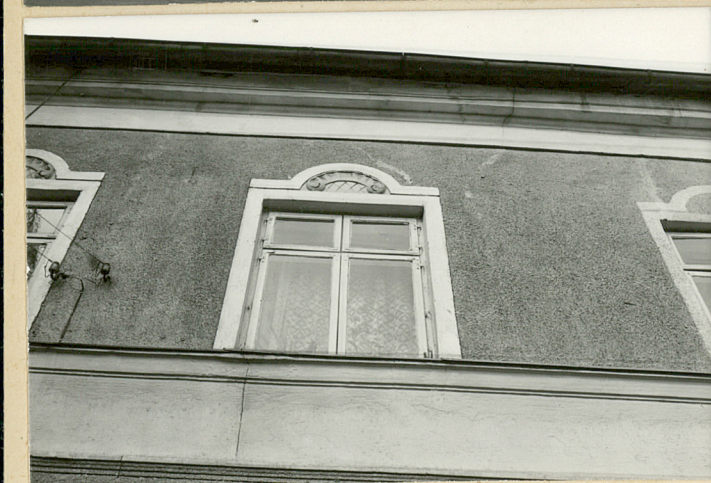
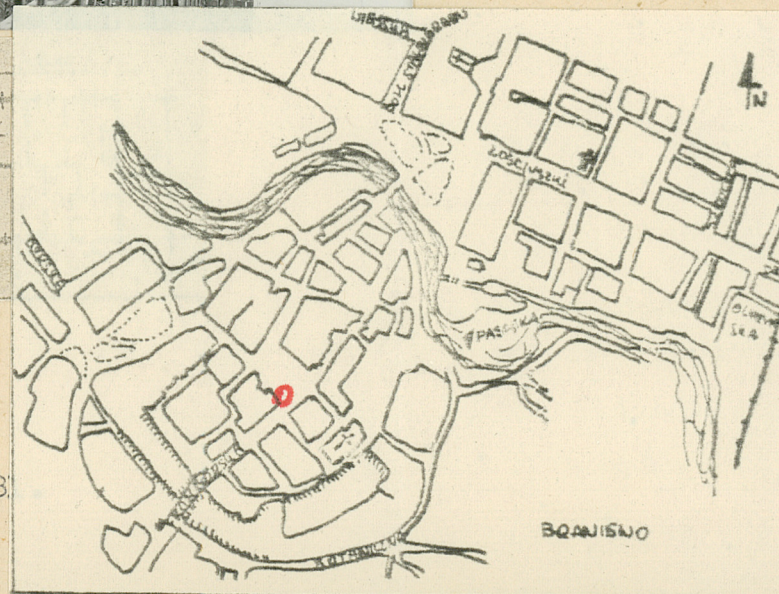
KAMIENICZKA usytuowana kalenicowo do ulicy, wolnostojąca. Murowana z cegły, otynkowana. Nad piwnicą strop ceramiczny na belkach stalowych. Nad wyższymi kondygnacjami stropy drewniane. Drewniana więźba dachowa konstrukcji jętkowo-płatwiowej na stolcach. Budynek założony na planie prostokąta, dwutraktowy. Dwukondygnacyjny, podpiwniczony z częściowo mieszkalnym poddaszem. Elewacja frontowa czteroosiowa. W przyziemiu w prawej, skrajnej osi umieszczony jest prostokątny otwór drzwiowy. Stolarka płycinowa. Otwory okienne i drzwiowy w listwowych opaskach. Podziału horyzontalnego elewacji dokonuje tynkowany fryz listwowy. Otwory okienne drugiej kondygnacji wsparte są na ciągłym, profilowanym podokienniku. Opaski okalające otwory w formie listew. Naczółki na osi środkowej łukowo wzniesione ograniczają pole zdobione ślimacznicami. Elewację zamyka profilowany gzyms wieńczący. Elewacja boczna jednoosiowa zamknięta trójkątnym szczytem.

Stan zachowania dobry 20.IX.1981
Widoczne zacieki na elewacjach

Konieczne jest odnowienie elewacji
