1. Obiekt zabytkowy

KOŚCIEL PARAFIALNY P.W. KRÓLOWEJ KORONY POLSKIEJ dewangelicki

MIŁKI

31. Szkic sytuacyjny, plan schematyczny, uwagi opisowe, fotografia

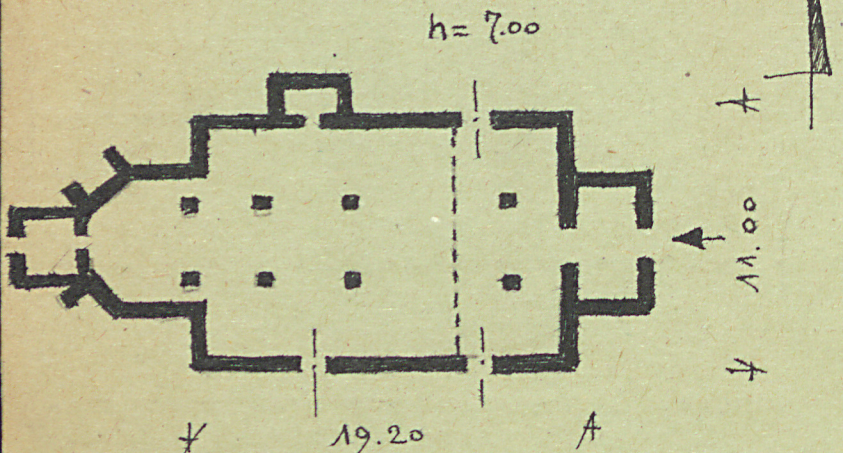
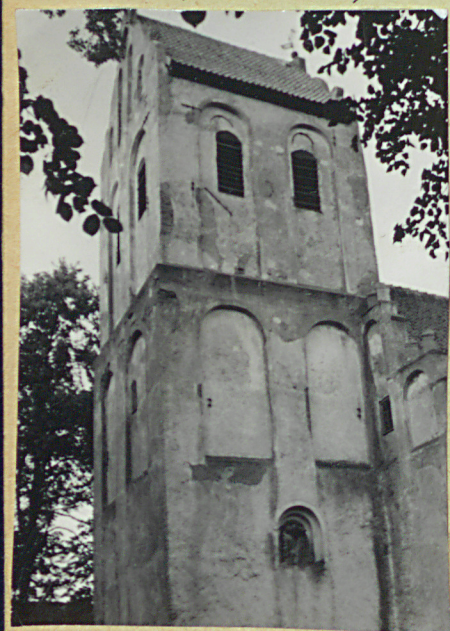
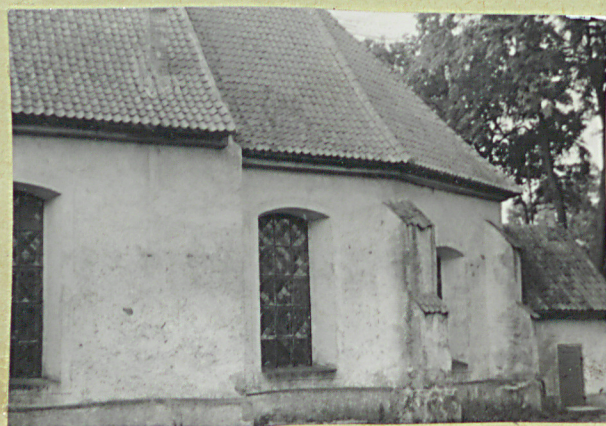
Kościół murem cegły i kamienia i cegły na murze prostokątnym z przybudowaną trójkątną sanktuarialną prezbiterium, od wsch. zakrystia przybudowana do wsch. części prezbiterium, knichy od pld. i prostokątny wień od zach. Knichy dachowa do wzn. dachem cebulicowym posiadającym od zach. przy wień rozróżnioną blachami pieszczoty, wykończony prostokątny sklepienie odciukowo. Wnętrze knichy drewniane beczki.
