BUDYNEK

MIESZKALNY

11. Zdjęcia, plan sytuacyjny, rzuty

4. Adres Biskupiec
ul. Floriańska 6

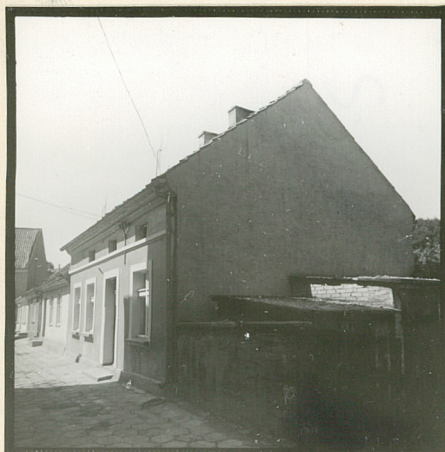
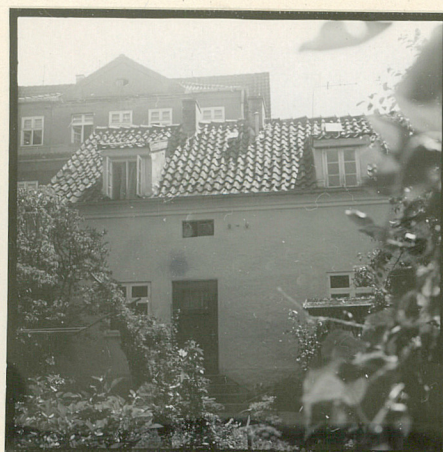
Budynek mieszkalny usytuowany w ciągu zabudowy ulicy, kalenicowo do niej, na planie prostokąta, murowany z cegły i otynkowany, częściowo podpiwniczony, jednokondygnacyjny z częściowo mieszkalnym poddaszem.

Elewacja frontowa 4-osiowa z sienią przelotową lekko zsuniętą z osi środkowej.

Układ pomieszczeń we wnętrzu dwu-traktowy. Otwory okienne prostokątne, w elewacji frontowej obwiedzione płakimi opaskami. Drzwi frontowe jednoskrzydłowe z naświetlem umieszczone we wnęce o sfazowanych krawędziach, obwiedzionej płaską opaską.

W elewacji frontowej ścianka kolankowa wydzielona dwoma gzymsami. Psamo gzymsu nadokiennego płaskie z podwójnym uskokiem.

Gzyms wieńczący profilowany w wklęsłą ówiećwałek i dwie uskokowe listwy, pod okapem dekoracyjnie profilowane wietrznice.

Budynek kryty dachem dwuspadowym i dachówką holenderką. W połaci południowej dachu dwie wystawki kryte daszkami pulpitowymi.

14. Kubatura	15. Powierzchnia użytkowa	16. Przeznaczenie pierwotne	17. Użytkowanie obecne
257,25 m ³	65 m ²	mieszkalne	mieszkalne
18. Prace budowlane i konserwatorskie, ich przebieg i dokumentacja		19. Stan zachowania (fundamenty, ściany zewnętrzne, ściany wewnętrzne, sklepienia, stropy, konstrukcje dachowe, pokrycie dachu, wyposażenie i instalacje)	
1976 r. - ostatni gruntowny remont budynku.		<p>Stan zachowania budynku bardzo dobry. Ściany zewnętrzne i wewnętrzne w stanie dobrym, tynki odnowione w 1976 roku.</p> <p>Stolarka drzwiowa i okienna w bardzo dobrym stanie. Pokrycie dachu bez ubytków.</p> <p>Budynek posiada instalację elektryczną i sieć kanalizacyjną, pomieszczenia mieszkalne wyposażone w piece.</p>	
20. Najpilniejsze postulaty konserwatorskie			
15.VII.1979 r. Budynek nie wymaga prac konserwatorskich.
