K A M I E N I C Z K A

B R A N I E W O

Braniewo ul. Kościelna nr 2

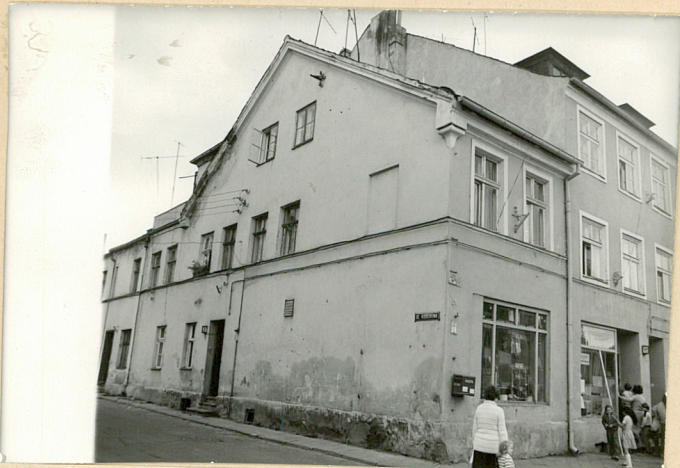
11. Zdjęcia, plan sytuacyjny, rzuty

Budynek usytuowany kalenicowo do ulicy, w narożniku zwartej pierzei ulicznej. Murowany z cegły, otynkowany. Nad piwnicą strop ceramiczny na belkach stalowych. Nad wyższymi kondygnacjami stropy drewniane. Więźba dachowa drewniana konstrukcji jętkowo-płatwiowej na stolcach. Budynek założony na planie prostokąta, dwu i półtraktowy. Dwukondygnacyjny, częściowo podpiwniczony. Elewacje frontowa dwuosiowa. W przyziemiu okno wystawowe. Podziału horyzontalnego dokonują: gzyms kordonowy i podokienny. Otwory okienne drugiej kondygnacji - prostokątne w opaskach listwowych. Gzyms wieńczący - profilowany uskokowo. Narożnik w formie konsolki. Elewacja boczna pięciosiowa zamknięta trójkątnym ogzysowanym szczytem. W przyziemiu, na osi środkowej umieszczony jest prostokątny otwór drzwiowy. Otwory okienne elewacji - prostokątne. Stolarka z podziałem na cztery kwatery. Ślęmię ozdobnie profilowane. W sieni - schody tralkowe. Budynek przekryty dachem dwuspadowym i dachówką holenderką.

14. Kubatura 474 m ³	15. Powierzchnia użytkowa 79,40 m ²	16. Przeznaczenie pierwotne mieszkalne	17. Użytkowanie obecne mieszkalne
18. Prace budowlane i konserwatorskie, ich przebieg i dokumentacja		19. Stan zachowania (fundamenty, ściany zewnętrzne, ściany wewnętrzne, sklepienia, stropy, konstrukcje dachowe, pokrycie dachu, wyposażenie i instalacje) Stan zachowania - dostateczny 10.IX.81 Widoczne zacieki na elewacjach. Ściany wewnętrzne zawilgocone. Ubytki w stolarce okiennieo-drzwiowej.	
20. Najpilniejsze postulaty konserwatorskie Budynek wymaga remontu bieżącego.
