1. Obiekt

KAMIENICZKA

3. Miejscowość
BRANIEWO

4. Adres
Braniewo ul. Kościuszki 106

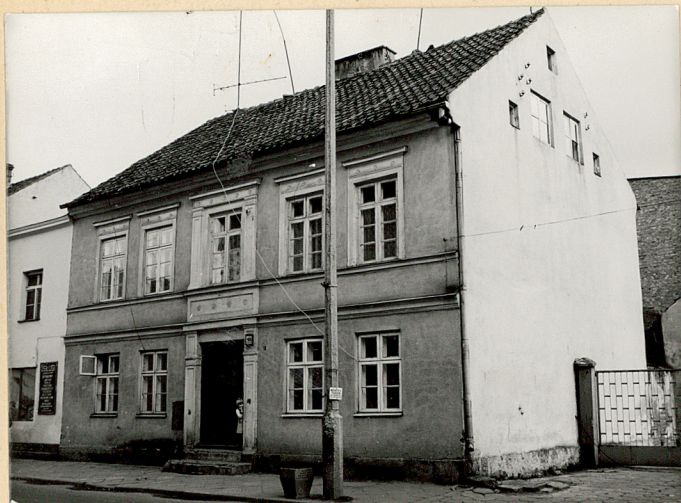
11. Zdjęcia, plan sytuacyjny, rzuty

Budynek usytuowany kalenicowo do ulicy, elewacją boczną przylegający do budynku sąsiedniego.

Murowany z cegły, otynkowany. Nad piwnicą strop ceramiczny na belkach stalowych. Nad wyższymi kondygnacjami stropy drewniane.

Drewniana więźba dachowa konstrukcji jętkowo-płatwiowej na stolcach.

Budynek założony na planie prostokąta, dwutraktowy z środkową sienią przelotową. Dwukondygnacyjny, podpiwniczony. Elewacja frontowa pięcioosiowa. W przyziemiu, na osi środkowej - prostokątny otwór drzwiowy, flankowany profilowanymi pilastrami. Stolarka drzwiowa płycinowa z naświetlem.

Otwory okienne z podziałem na sześć kwater.

Podziału horyzontalnego dokonują profilowane gzymsy kordonowy i podokienny.

Między nimi, na osi środkowej umieszczona jest prostokątna płycina z czterema rozetami kwiatowymi. Otwory okienne drugiej kondygnacji w opaskach listwowych.

Nad oknami naczółki z rozetami kwiatowymi. Otwór okienny na osi środkowej flankowany pilastrami. Stolarka okienna z podziałem na osiem kwater.

Gzyms wieńczący profilowany uskokowo.

Elewacja tylna pięcioosiowa.

Budynek przekryty dachem dwuspadowym i dachówką holenderką.

14. Kubatura	15. Powierzchnia użytkowa	16. Przeznaczenie pierwotne	17. Użytkowanie obecne
726 m ³	121,8 m ²	mieszkalne	mieszkalne
18. Prace budowlane i konserwatorskie, ich przebieg i dokumentacja		19. Stan zachowania (fundamenty, ściany zewnętrzne, ściany wewnętrzne, sklepienia, stropy, konstrukcje dachowe, pokrycie dachu, wyposażenie i instalacje) <p>Stan zachowania dostateczny 10.IX.1981</p> <p>Ściany zawilgocone. Ubytki w stolarce i w pokryciu dachowym</p>	
20. Najpilniejsze postulaty konserwatorskie			
Konieczny remont bieżący w budynku -1981
