OŚRODEK DOKUMENTACJI
ZABYTEKÓW W
WARSZAWIE
KARTA EWIDENCYJNA ZABYTEKÓW
ARCHITEKTURY I BUDOWNICTWA

BUDYNEK KOSZAROWY NR 4, OB. NIEUŻYTKOWANY

OLSZTYN

ul. Jagiellońska 60

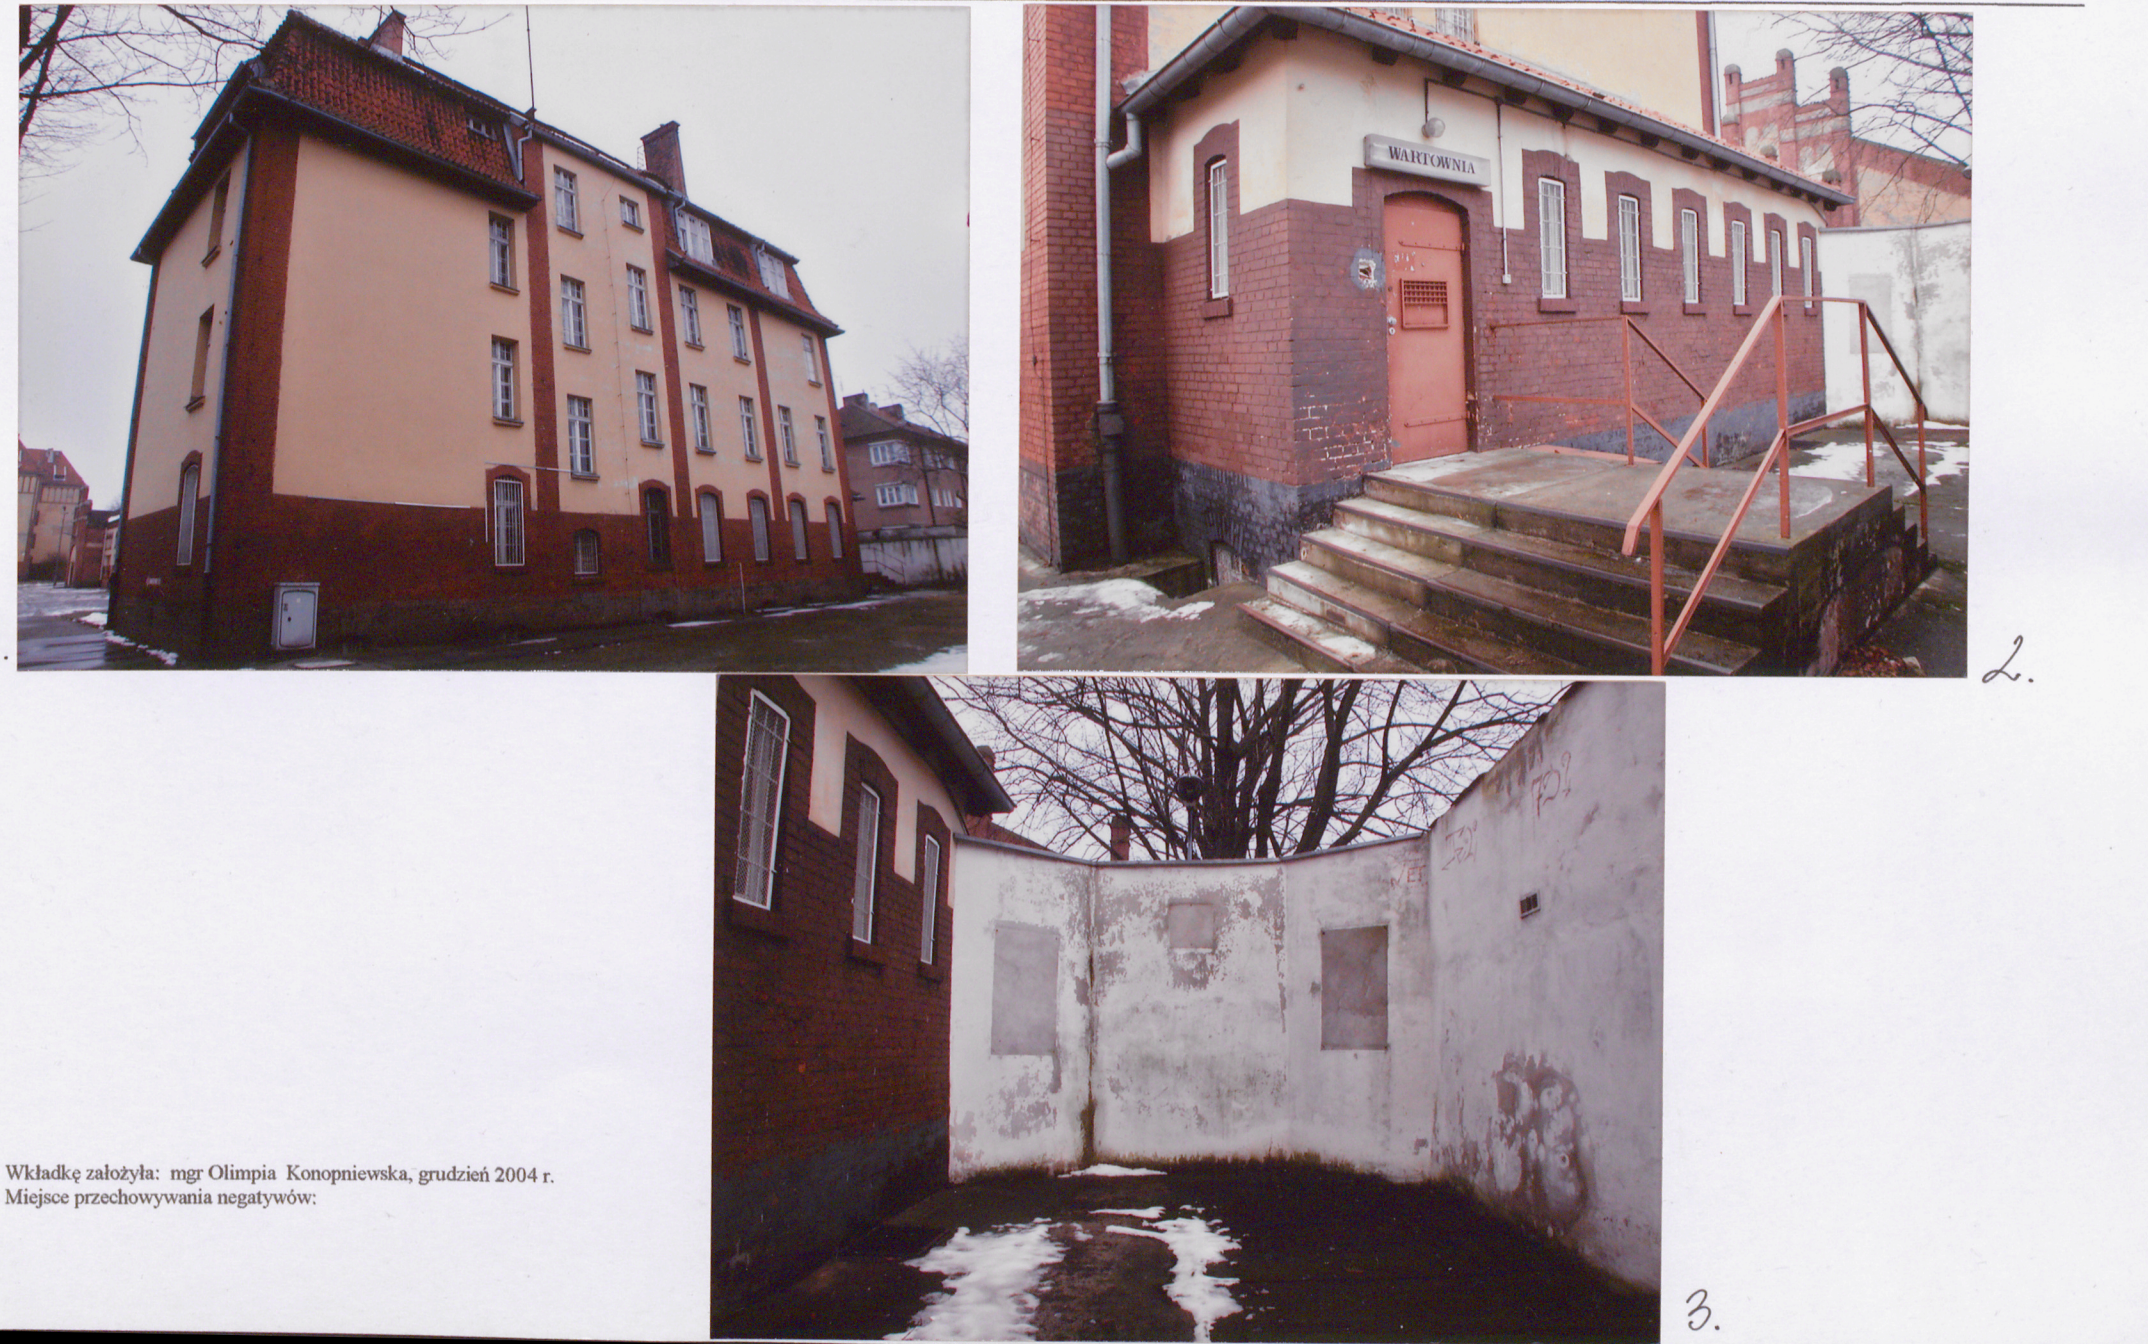
1. widok na budynek od strony ulicy Jagiellońskiej.
2. bryła wartowni.
3. mur integralnie połączony z bryłą wartowni.
4. czteroskrzydłowe okno.
5. komin.
6. okna jednoramowe.
7. okienko piwniczne.
8. klatka schodowa.
9. piwnice.
10. poddasze.
11. fragment więzby dachowej.
12. fragment więzby dachowej.
13. schody prowadzące do piwnic.
14. schody klatki schodowej.
