Budynek mieszkalny

ELBLĄG -
Próchnik

Próchnik 3

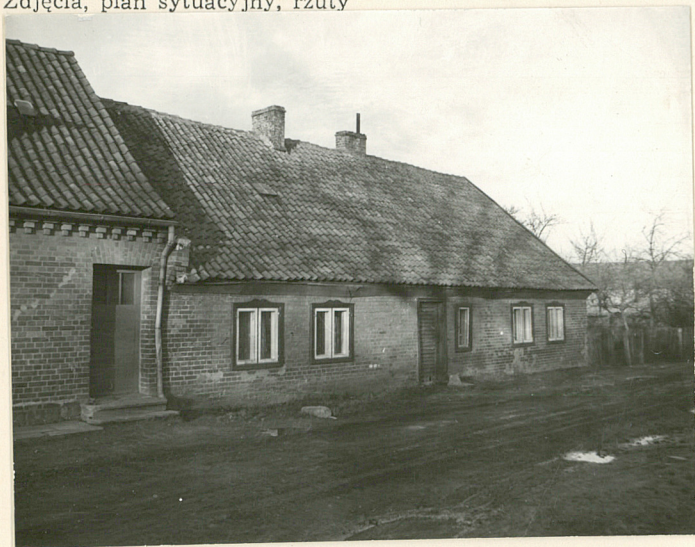
11. Zdjęcia, plan sytuacyjny, rzuty

Dom usytuowany kalenicowo d o drogi, murowany z cegły, parterowy, układ pomieszczeń we wnętrzu dwu-traktowy. Elewacja frontowa 6-osiowa z sienią przelotową, w części środkowej. Okna prostokątne o dwu kwaterach ujęte w profilowane w drewnie opaski. Pod okapem płaska listwa gzymsu. więźbadachowa drewniana o konstrukcji krokwiowo-płatwiowej ze storczykami. Dach dwuspadowy kryty dachówką holenderką.

14. Kubatura	15. Powierzchnia użytkowa	16. Przeznaczenie pierwotne	17. Użytkowanie obecne
312 m 3	104 m2	mieszkalne	mieszkalne
18. Prace budowlane i konserwatorskie, ich przebieg i dokumentacja		19. Stan zachowania (fundamenty, ściany zewnętrzne, ściany wewnętrzne, sklepienia, stropy, konstrukcje dachowe, pokrycie dachu, wyposażenie i instalacje)	
		Stan budynku dobry	
20. Najpilniejsze postulaty konserwatorskie			
15.XII.78r. Stan dobry.
