1. Obiekt

KAM I E N I C A

117/1

B I S K U P I E C

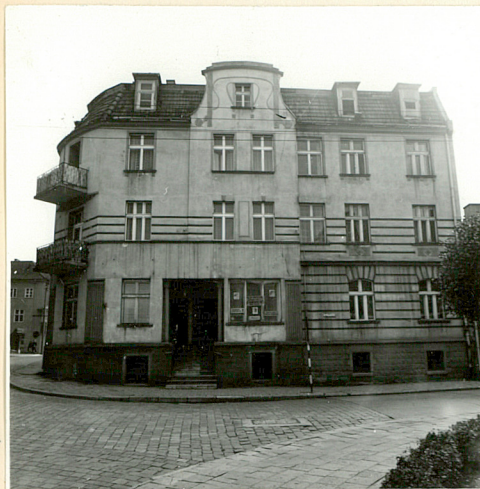
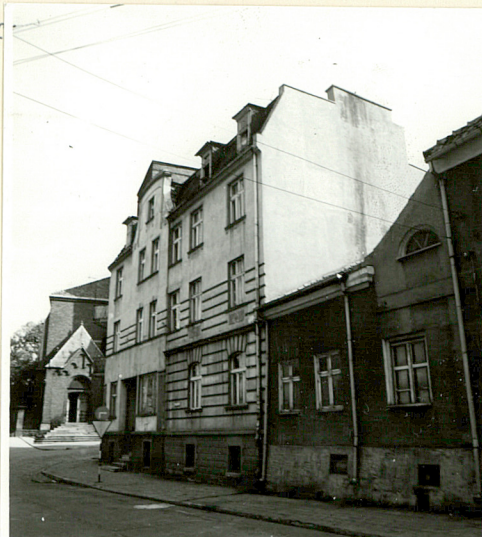
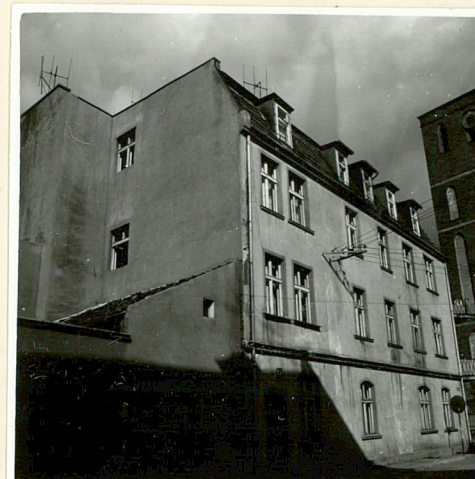
11. Zdjęcia, plan sytuacyjny, rzuty

Kamienica usytuowana na narożnej parceli, murowana z cegły i potynkowana, trójkondygnacyjowa, na rzucie zbliżonym do kwadratu. Elewacja frontowa 6-osiowa z sienią przelotową na środkowej osi. Naroża kamienicy sfazowane.

Otwory okienne prostokątne częściowo zamknięte odcinkowo, częściowo ze zwornikiem. Między kondygnacjami pasmo gzymsu kordonowego. Między oknami w pierwszej i drugiej kondygnacji poziome pasy boniowania.

Kamienica na wysokiej podmurówce, podpiwniczona. Naroża ujęte pilastrami o kanelowanych trzonach. Na osi środkowej elewacji dłuższych kamienicy wystawki w dachu zamknięte odcinkowo w polu z motywem roślinnym typowym dla secesji.

Drzwi frontowe umieszczone we wnęcie zamkniętej prostokątnie i flankowanej kolumnami, kolumny zakończone głowicami kompozytowymi. W narożnikach budynku na dwu kondygnacjach balkony.

Stolarka okienna z podziałem na 4 kwatery z częściowo dekorowanym słupkiem.

Kamienica kryta czterospadowym dachem i dachówką zakładkową. W połaci frontowej dachu wystawki.

14. Kubatura	15. Powierzchnia użytkowa	16. Przeznaczenie pierwotne	17. Użytkowanie obecne
4480 m ³	960 m ²	mieszkalne	mieszkalne
18. Prace budowlane i konserwatorskie, ich przebieg i dokumentacja		19. Stan zachowania (fundamenty, ściany zewnętrzne, ściany wewnętrzne, sklepienia, stropy, konstrukcje dachowe, pokrycie dachu, wyposażenie i instalacje) <p>Ogólny stan zachowania elewacji zewnętrznych oraz pomieszczeń mieszkalnych dobry. Kamienica nie wymaga prac konserwatorskich.</p>	
20. Najpilniejsze postulaty konserwatorskie			
15.X.1979 r. Ogólny stan zachowania kamienicy dobry, nie wymaga prac konserwatorskich.
