BUDYNEK MIESZKALNY, OB. MIESZKALNO-USŁUGOWY

OLSZTYN

ul. Pieniężnego 15
obr. 70, dz. nr 14
KW [redacted]

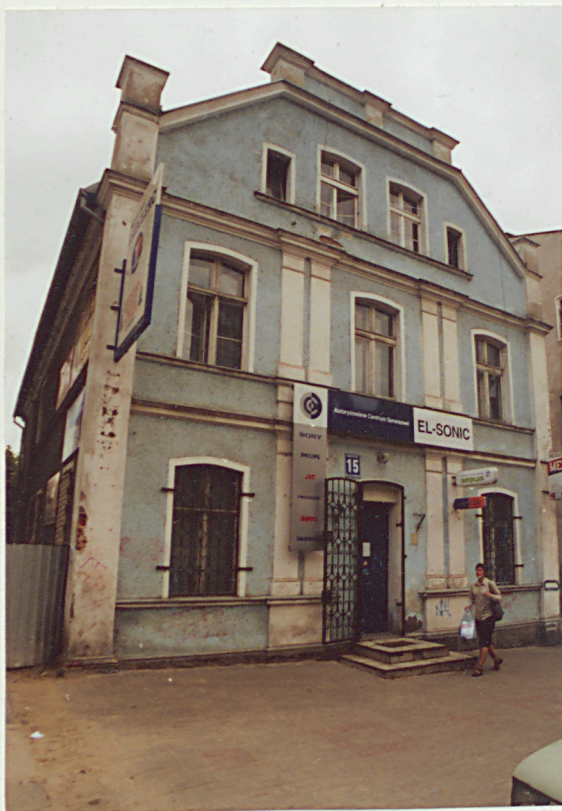
ELEWACJA ZACHODNIA

Elewacja frontowa-zachodnia: trójosiowa, na cokole, zakończona gzymsem profilowanym, zwieńczona szczytem o zarysie trapezu. Elewacja dzielona wertykalnie parami pilastrów umieszczonymi między otworami okiennymi, horyzontalnie gzymсами kordonowymi. Naroża elewacji opięte pilastrami przechodzącymi ponad polem szczytu w czworoboczne sterczyny. Elewacja przepruta otworami okiennymi o ościeżach zamkniętych łukiem odcinkowym i otworem drzwiowym (umieszczonym pośrodku elewacji) o ościeżach zakończonych prosto. Okna ujęte w tynkowane opaski. Cokół z kamienia polnego zanika w północnej części elewacji. Otwory okienne kondygnacji pierwszej i drugiej posadowione wprost na gzymsach kordonowych. Kapitele pilastrów kondygnacji drugiej gierowane. Otwory okienne w polu szczytu posadowione na ciągłym gzymsie podokiennym. Szczyt zwieńczony niską attyką dzieloną trzema niskimi pilastrami, zwieńczoną wydatnym profilowanym gzymsem wieńczącym; kapitele pilastrów gierowane.

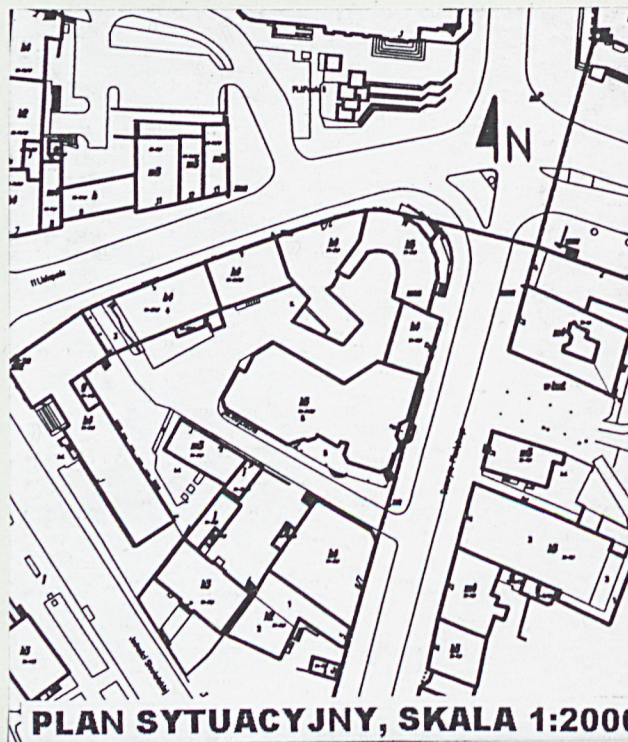
PLAN SYTUACYJNY, SKALA 1:2000

Sytuacja: Budynek położony na terenie Śródmieścia miasta Olsztyn, wolnostojący, ustawiony elewacją frontową (szczytową) bezpośrednio przy ul. Pieniężnego. Budynek położony na terenie opadającym w kierunku wschodnim. Przed elewacją frontową polbruk, wzdłuż elewacji południowej chodnik, przed elewacją podwórzową nawierzchnia z płyt betonowych. Na przedłużeniu elewacji północnej mur ceglany. W głębi podwórza budynki pełniące funkcje usługowe.

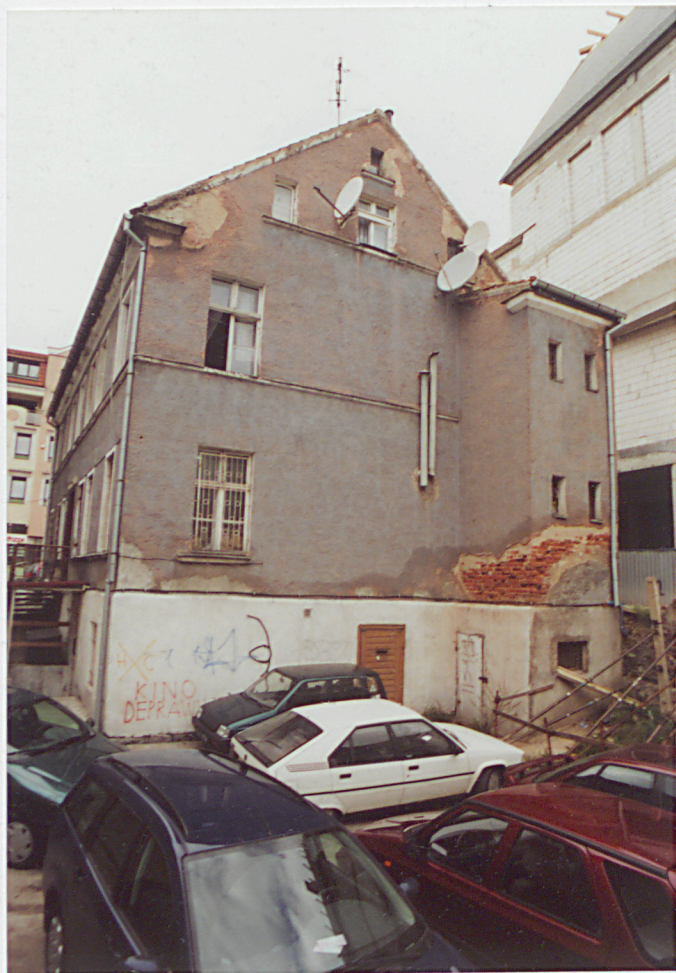
1

Elewacja wschodnia: niesymetryczna, na wysokim cokole znajdującym się w płaszczyźnie muru, zakończona szczytem trójkątnym, przesłonięta w północnej części przybudówką. Elewacja przepruta otworami okiennymi o ościeżach zakończonych prosto, dzielona horyzontalnie gzymsem kordonowym; w południowym skraju elewacji dwa otwory okienne ustawione na jednej osi. W polu szczytu trzy okna posadowione na ciągłym gzymsie podokiennym (środkowe okno większe, skrajne okna mniejsze) oraz powyżej jedno okno umieszczone pośrodku. Przybudówka dwuosiowa, dwukondygnacyjna, przepruta otworami okiennymi o ościeżach w kształcie wąskich prostokątów stojących

1. Elewacja wschodnia.
2. Elewacja północna.
3. Elewacja południowa.
4. Stan zachowania elewacji.
5. Stółarka okienna (elewacja zachodnia).
6. Drzwi wejściowe w elewacji południowej.
7. Drzwi wejściowe w elewacji zachodniej.
8. Drzwi między klatką schodową a lokalem mieszkalnym.
9. Drzwi między klatką schodową a lokalem mieszkalnym.
10. Schody na klatkę schodową; bieg prowadzący na poddasze.
11. Słupki na rozpoczęciu biegu schodów.

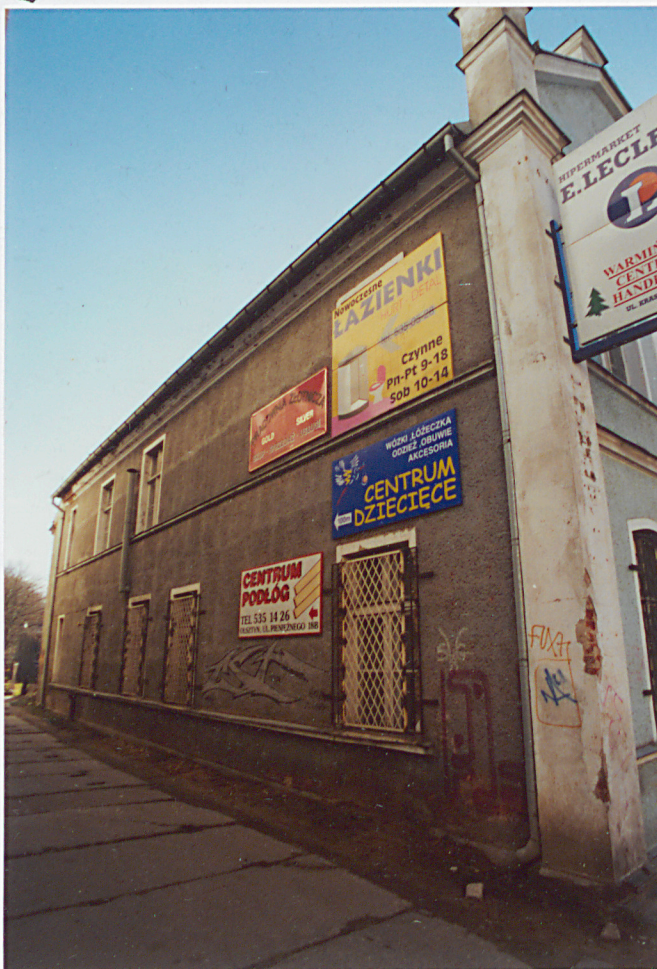
2

Elewacja północna: niesymetryczna, na cokole, dzielona horyzontalnie gzymsem kordonowym, zakończona profilowanym gzymsem wieńczącym. Elewacja w kondygnacji pierwszej pięcioosiowa, w kondygnacji drugiej czteroosiowa. Naroża elewacji opięte pilastrami przechodzącymi ponad polem szczytu w czworoboczne sterczyny. Elewacja przepruta otworami okiennymi o ościeżach zakończonych prosto. Okna pierwszej kondygnacji posadowione na ciągłym gzymsie podokiennym; okna drugiej kondygnacji posadowione wprost na gzymsie kordonowym. Okna ujęte w tynkowane opaski.

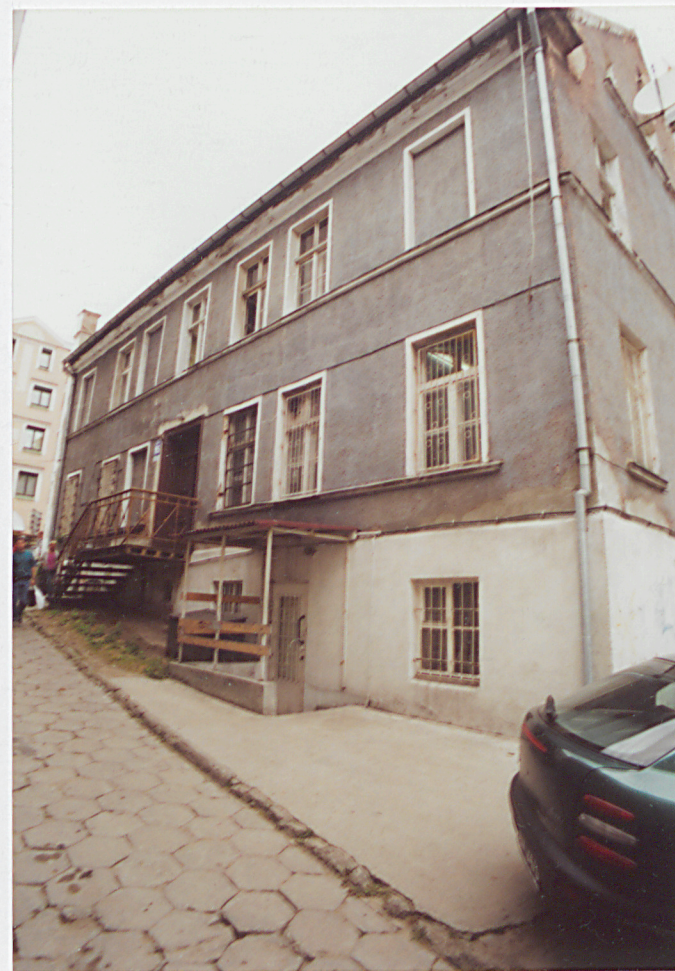
3

Elewacja południowa: siedmioosiowa, na wysokim cokole, dzielona horyzontalnie gzymsem kordonowym, zakończona profilowanym gzymsem wieńczącym. Zachodnie naroże elewacji opięte pilastrem przechodzącym ponad polem szczytu w czworoboczną sterczynę. Elewacja przepruta otworami okiennymi i otworem drzwiowym (umieszczonym pośrodku) o ościeżach zakończonych prosto. Okna pierwszej kondygnacji posadowione na dwóch odcinkach ciągłych gzymsów podokiennych; okna drugiej kondygnacji posadowione wprost na gzymsie kordonowym. Otwory ujęte w tynkowane opaski.

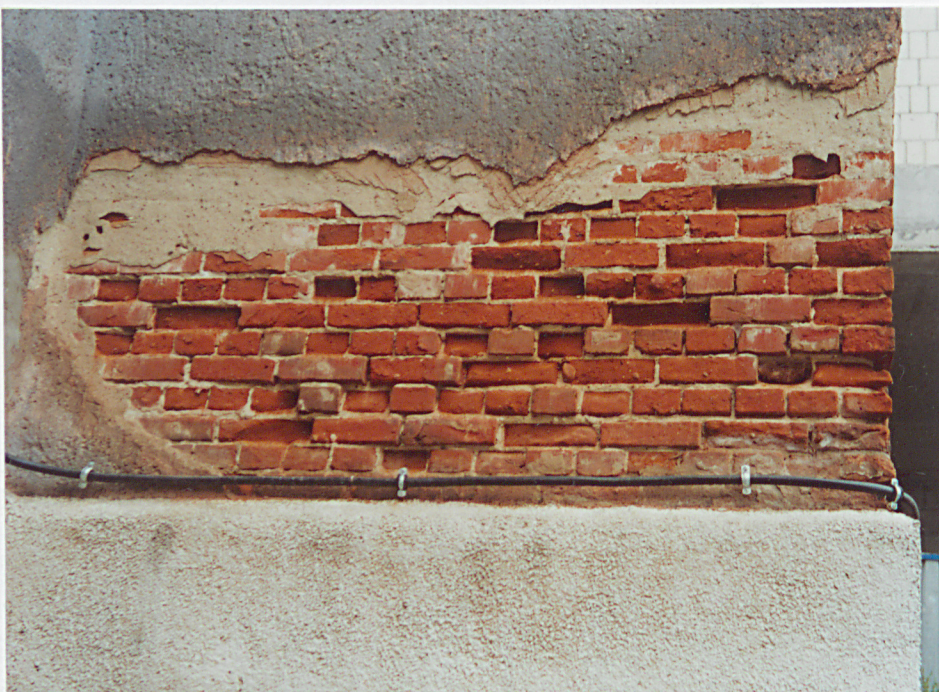
4

14. Kubatura	15. Powierzchnia użytkowa	16. Przeznaczenie pierwotne	17. Użytkowanie obecne
1920 m ³	320 m ²	mieszkalne	mieszkalno - usługowe
18. Prace budowlane i konserwatorskie, ich przebieg i dokumentacja (po 1945 r.) W okresie po 1945 r. nie prowadzono udokumentowanych prac remontowych i konserwatorskich.		19. Stan zachowania (fundamenty, ściany zewnętrzne, ściany wewnętrzne, sklepienia, stropy, konstrukcje dachowe, pokrycie dachu, wyposażenie i instalacje) Ściany zewnętrzne budynku znajdują się w złym stanie zachowania. Elewacje w znacznych partiach zawilgocone (zwłaszcza w elewacji wschodniej). Duże połacie tynku odspajają się od lica muru. Cegły odsłonięte spod tynku, narażone na negatywne działanie czynników zewnętrznych, są mocno skorodowane.

20. Najpilniejsze postulaty konserwatorskie Elewacje budynku przeznaczyć do remontu i malowania. Istniejącą stolarkę drzwiową zachować i przeznaczyć do konserwacji. Istniejącą stolarkę okienną oczyścić i powtórnie pomalować. W przypadku wymiany stolarki okiennej, zastosować stolarkę drewnianą o podziałach i opracowaniu snycerskim identycznym z istniejącymi. Usunąć i uporządkować istniejące tablice reklamowe. Modernizacji i adaptacji wewnątrz dokonywać bez naruszania elementów pierwotnych i w uzgodnieniu z konserwatorem zabytków.

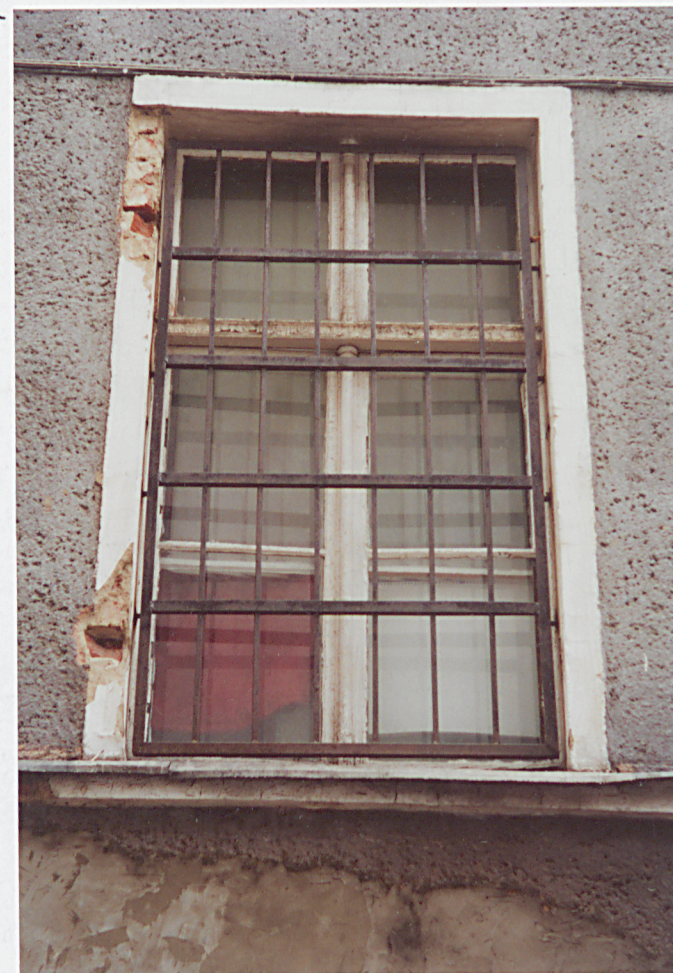
5

Okna: drewniane skrzynkowe, podwójne, czteroskrzydłowe, dwudzielne, dwupoziomowe; okna z krzyżem okiennym właściwym, z przechodzącym śłemeniem profilowanym i słupkiem w formie kolumnienki o gładkim trzonie; w partii podśłemenia skrzydła podzielone na kwatery poziomą szczebliną.

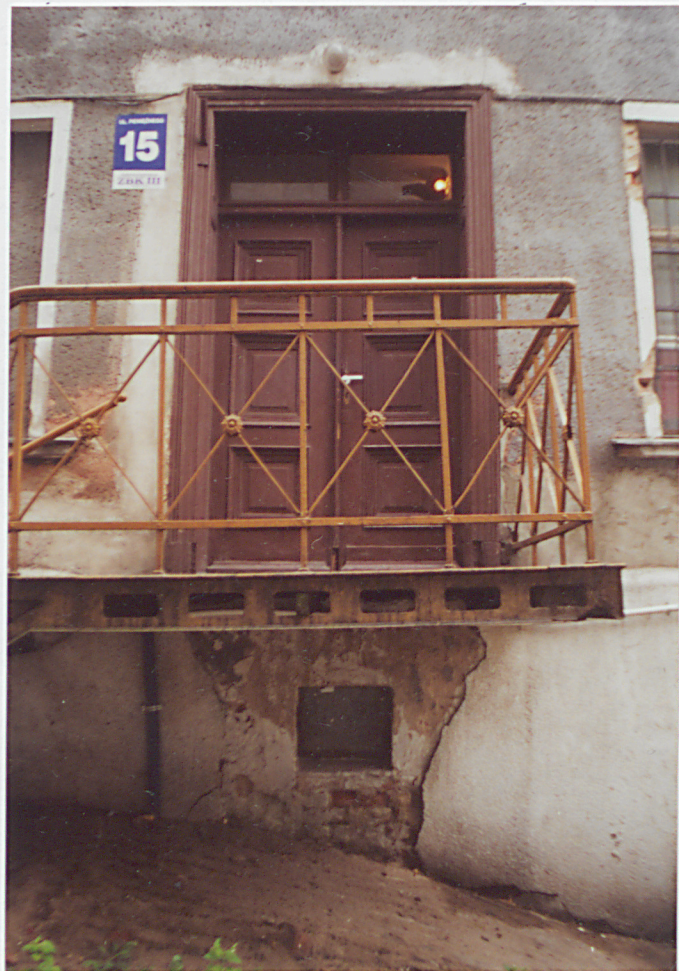
6

Drzwi: drewniane; drzwi zewnętrzne w elewacji zachodniej drewniane, współczesne. Drzwi zewnętrzne w elewacji południowej ramowo-płycinowe z ościeżną płycinową z opaską profilowaną, ze stałym nadświetlem; drzwi dwuskrzydłowe o skrzydłach zakończonych prosto, nadświetle zamknięte prosto, przeszklone; między skrzydłami i nadświetlem profilowane ślemię; skrzydła dekorowane kwadratowymi płycinami, krawędzie płycin profilowane; na skraju jednego ze skrzydeł nałożona kolumnienka (analogiczna do kolumnienek zdobiących stolarkę okienną tego budynku); nadślemię podzielone wertykalnie kolumnienką analogiczną jak na skrzydle drzwiowym. Drzwi zewnętrzne w elewacji wschodniej, prowadzące do piwnicy drzwi deskowe, opierane deskami w układzie żaluzjowym. Drzwi między klatką schodową a lokalami mieszkalnymi ramowo-płycinowe z opaską profilowaną, dwuskrzydłowe i jednoskrzydłowe o skrzydłach zakończonych prosto; drzwi jednoskrzydłowe dekorowane czterema płycinami: górą i dołem płycina w kształcie prostokąta leżącego, pośrodku dwie płyciny w kształcie prostokąta stojącego; każde ze skrzydeł drzwi dwuskrzydłowych dekorowane trzema płycinami: górą i dołem o kształcie kwadratu, pośrodku o kształcie prostokąta.

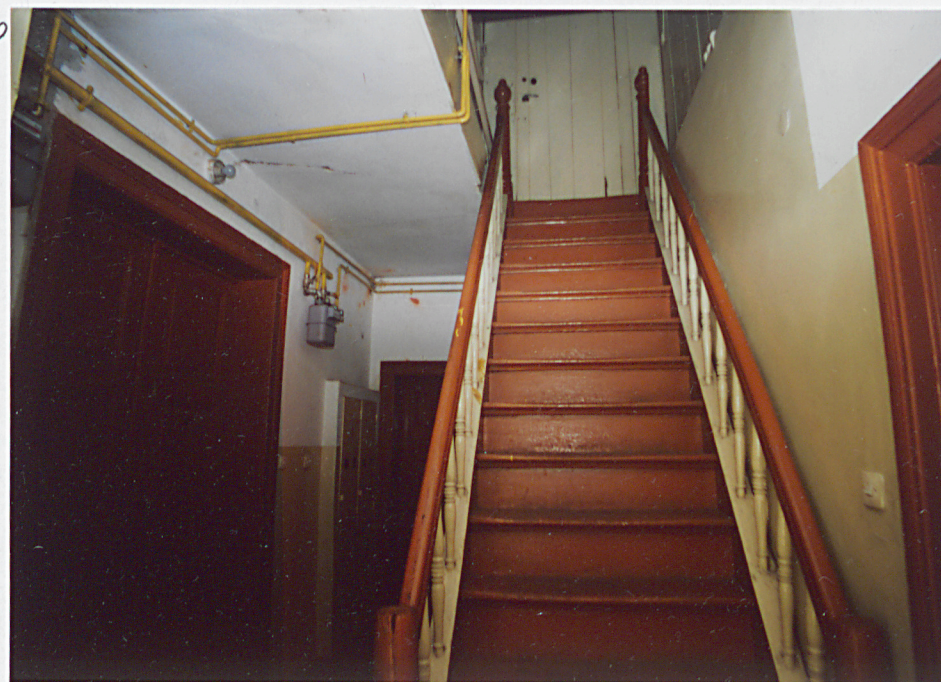
10

Schody: zewnętrzne, prowadzące do lokalu użytkowego, osłonięte okładziną z płyt chodnikowych. Schody zewnętrzne w partii elewacji południowej, prowadzące do lokali mieszkalnych o metalowej konstrukcji, balustradzie i poręczy, o drewnianych stopnicach. Schody na klatce schodowej drewniane jednobiegowe z poręczkami; między biegami podesty; balustrady złożone z tralek cienkich toczonych; poręcz profilowana; na rozpoczęciu i zakończeniu biegu dekoracyjny słupek.
