1. Obiekt

KAM I E N I C Z K A

B I S K U P I E C

4. Adres Biskupiec ul. Pionierów 8

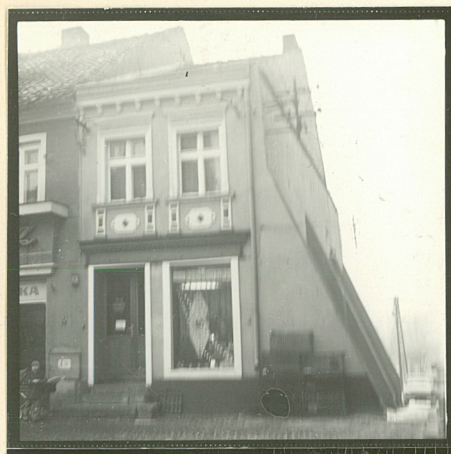
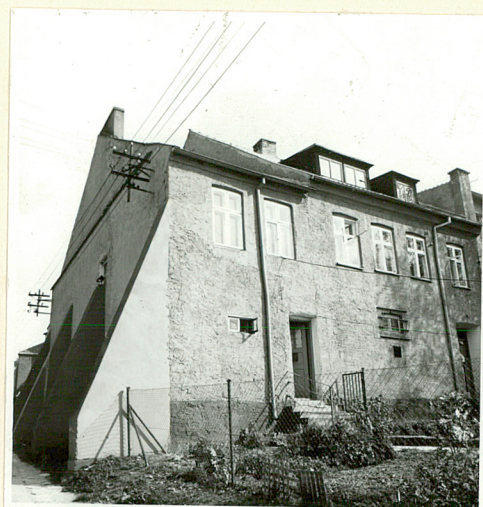
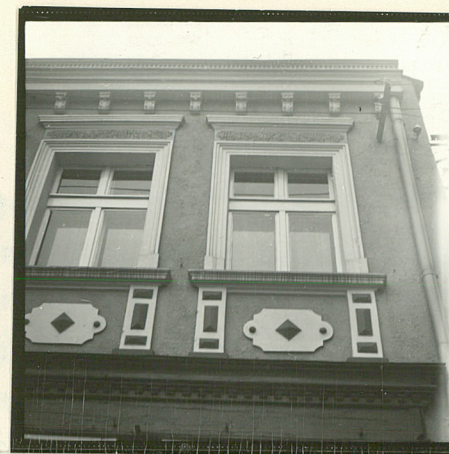
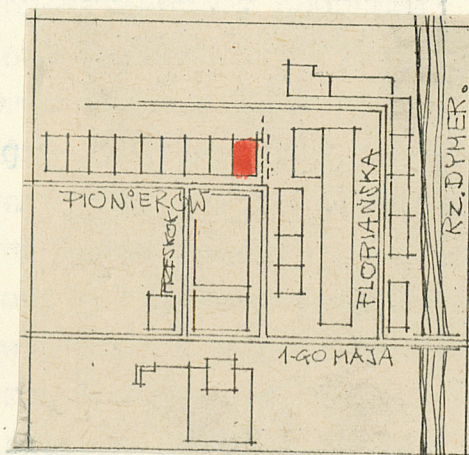
11. Zdjęcia, plan sytuacyjny, rzuty

Usytuowana w ciągu zabudowy ulicy, na skrajnej parceli, kamieniczka murowana z cegły i potynkowana, na planie wydłużonego prostokąta, dwukondygnacyjowa.

Elewacja frontowa dwuosiowa z sienią przelotową na skrajnej osi. Układ pomieszczeń we wnętrzu dwutraktowy. Narożna ściana wzmożona czterema skarpami.

Między kondygnacjami w elewacji frontowej pasmo drewnianego gzymsu uskokowego z rzędem kostek.

Otwory okienne w drugiej kondygnacji prostokątne obwiedzione rozprofilowanymi opaskami, zwieńczone naczółkami w postaci odciśnięcia rozprofilowanego gzymsu. Płyciny podokienne prostokątne o ściętych narożnikach flankowane pilasterkami.

Elewacja frontowa zwieńczona uskokowo profilowanym gzymsem wieńczącym z rzędem konsolek - gzyms wieńczący w postaci listwy, półwałka i ćwierćwałka. Rynna przesłonięta ozdobną blachą.

20. Najpilniejsze postulaty konserwatorskie		15.X.1979 r. Ogólny stan zachowania obiektu dobry, nie wymaga pilnych prac konserwatorskich.
