1. Obiekt zabytkowy

DAWNY KAPITULARZ /W PN-ZACH ROGU OBWAROWAŃ/

2. Miejscowość

FROMBORK

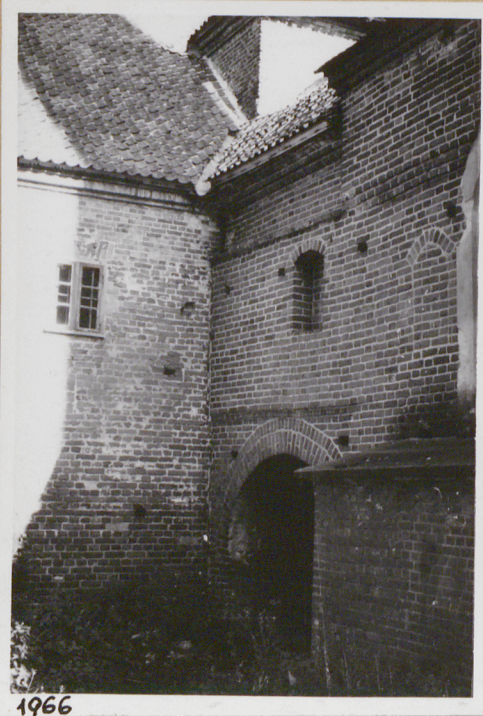
1966

ustytuowany m pn-wsch. narożniku zes-
tografia
połu. podpiwniczony, jednopoziomowy, z
dwupoziomą, cięścią, od poziomu wys-
tepująca, ponad poziom nasady dachu.
z katedry, połączoney przetrzciną na arka-
dzie o łuku pełnym. Przekięcie to pokry-
te jest daszkiem dwuspadowym cd. 35

35. Uwagi różne c.d. STANOWI ONO JED-
NOCZESNIE RYGIEL DZIEDZINCA PÓŁNOC-
NEGO. OKNA PROSTOKĄTNE, O ŁUKACH
KONSTRUKCYJNYCH. W PIWNICACH SKLE-
PIENIE KOLEBKOWE. DAWNA SALA
POSIEDZEN NA PIĘTRZE PRZYKRYTA
STUFITEM Z DEKORACJĄ, STUJKOWĄ,
OD STRONY PN I WSCH WIDOCZNA DE-
KORACJA Z ŻENDRÓWEK.
