1. Obiekt

Pałac Biskupi /Ferbera/

Frombork

11. Zdjęcia, plan sytuacyjny, rzuty

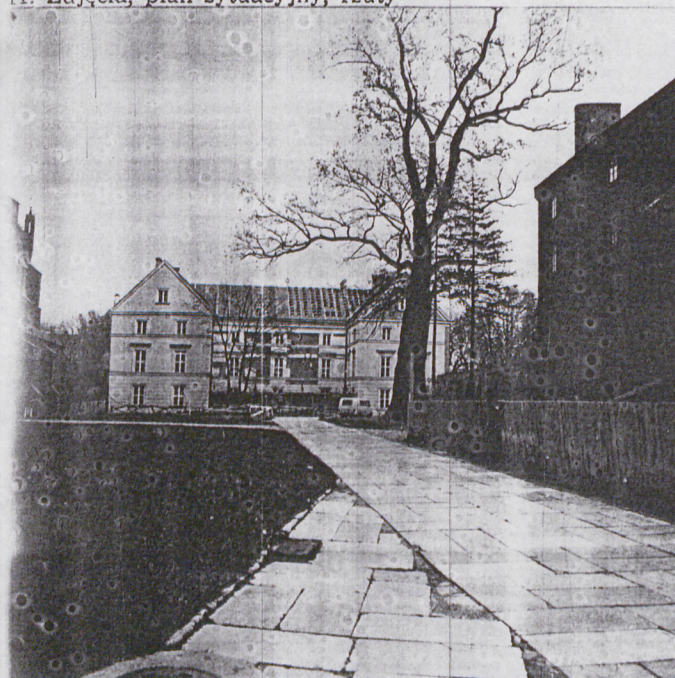
Usytuowany w p.d.-wsch. narożniku zespołu katedralnego. Na planie podkowy z dwoma ryzalitami zwieńczonymi od zach. szczytami. Dwutraktowy, 3-kondygnacyjny, 7-osiowy /2 osie ryzalitu/. W partii parterowej łukowany cegłą, wyżej tynkowany. Między II i III kondygn. szeroki płaski gzyms. Gzyms koronujący profilowany. Na narożnikach płaskie lizeny wykonane w tynku. Otwory okienne prostokątne na I piętrze posiadają płaskie obramowania od góry zwieńczone odcinkami gzymsów. Szczyt lewego /płn./ ryzalitu wyburzony wraz ze środkiem ściany zachodniej. W ścianie p.d. tablica z herbem b-pa Ferbera i datą 1537. Spod tynku uwidoczniają się fragmenty dekoracji gotyckiej, fryzy z cegły kładzonej "na kąt" i ryz z blend w kształcie tonda, oraz blendy ostrołukowe w szczycie p.d. ryzalitu.
