**DOM KUSTOSZA**

**1512-1517**

**FROMBORK**

**14-530 Frombork  
ul. Katedralna 8**

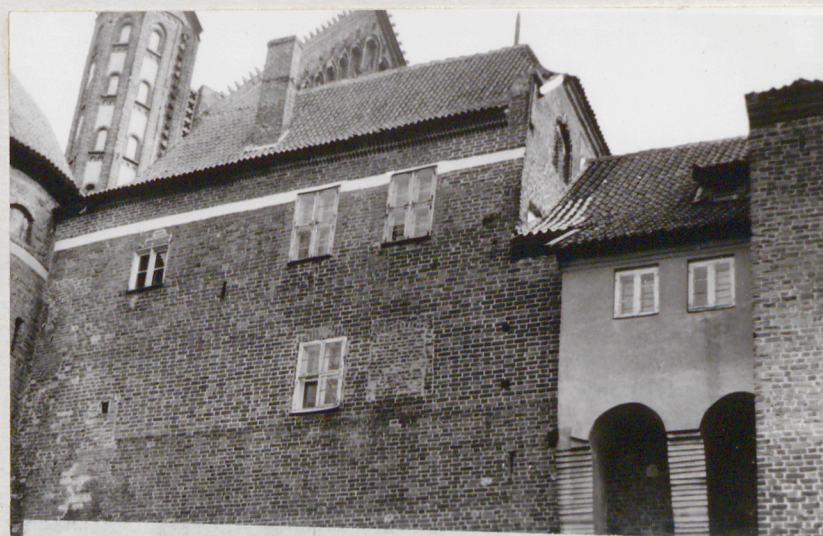
Frombork, warownia katedralna 1:1500  
1. kościół katedralny, 2. kapituła, 3. pałac biskupi, 4. dom kustosza, 5. kolumna N.P. Marii Witkowskiej, 6. nowa wieża, 7. baszta wsch., 8. brama zach., 9. furta pał., 10. brama pd., 11. porostan. 12. wieża pn.-zach., 13. baszta Katedry, 14. baszta Prochowa, 15. oktagonalna wieża artyleryjska
