KARTA EWIDENCYJNA ZABYTEKÓW
ARCHITEKTURY I BUDOWNICTWA

DOM MIESZKALNY - d. WIKARÓWKA

FROMBORK

14-530 Frombork
ul. Elbląska 8

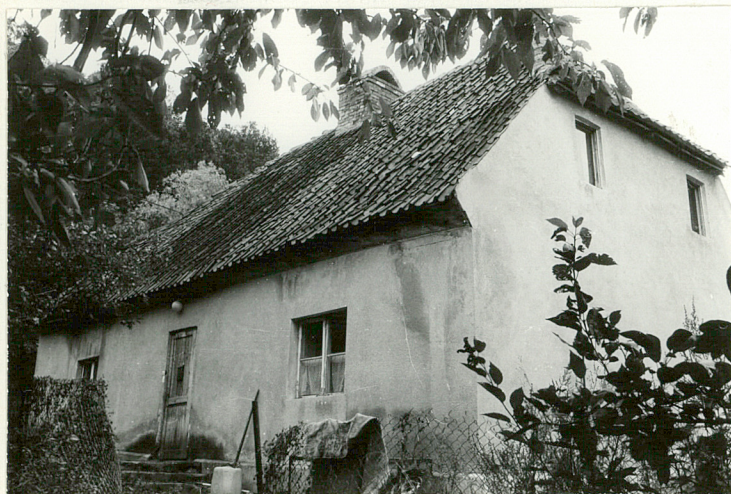
1. widok ogólny z pld.-zach.
2. widok ogólny z pñn.-wsch.
3. szczyt południowy
4. drewniany gzyms podokapowy - fragment
5. komin- część zewnętrzna
6. wnętrze - dolna część komina.

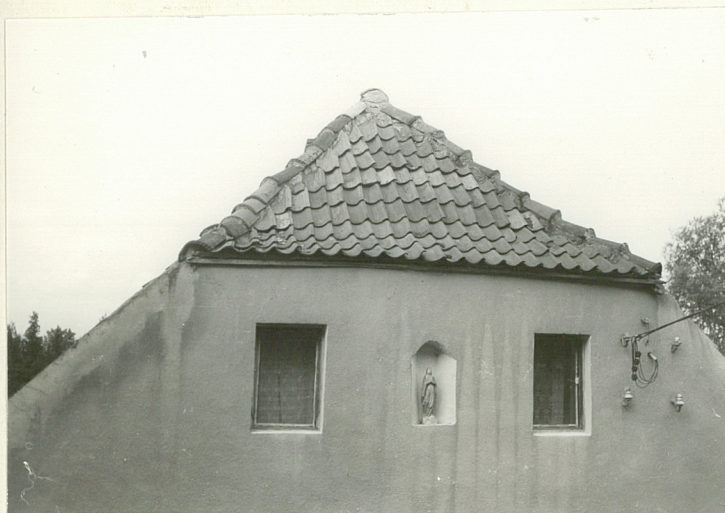
3.

Elewacja frontowa, szczytowa, południowa dwuosiowa, w parterze jedno okno w osi wschodniej, w półszczycie dwa okna między którymi półkoliście zamknięta nisza. Elewacja zwieńczona okapem naczółka.

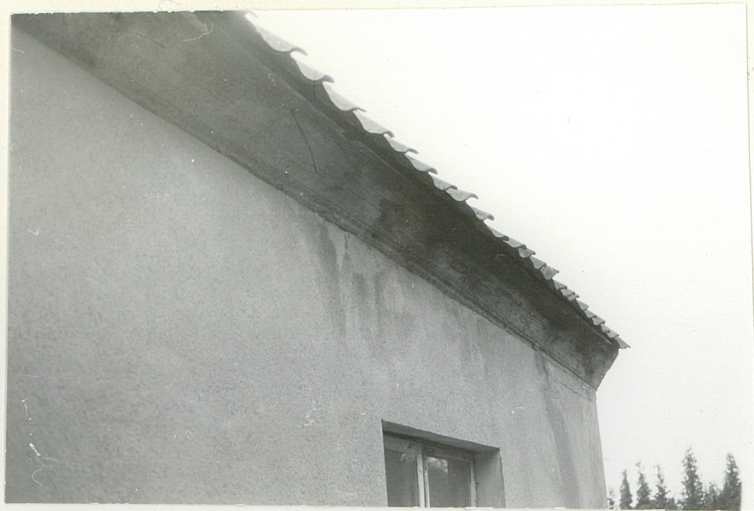
40

Elewacja boczna, wschodnia trzyosiowa z drzwiami wejściowymi w osi środkowej. Zwieńczona prostym, drewnianym gzymsem podokapowym.

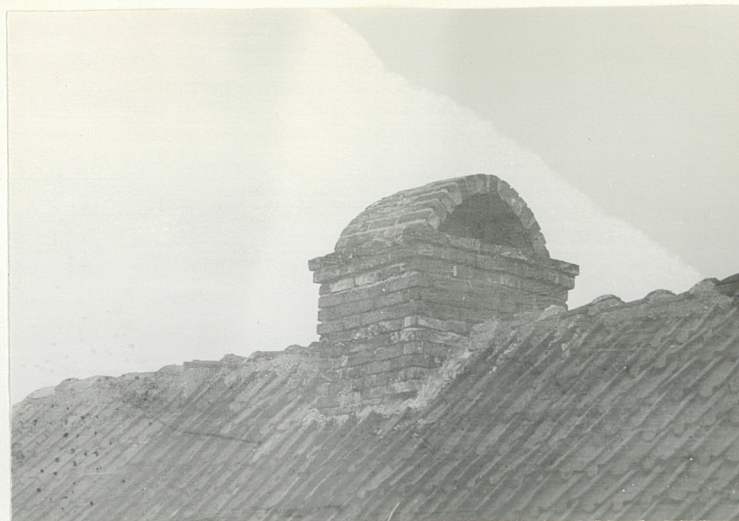
50

Dach dwuspadowy, naczółkowy z centralnie umieszczonym kominem, którego wylot przesklepiony otwartą kolebką.

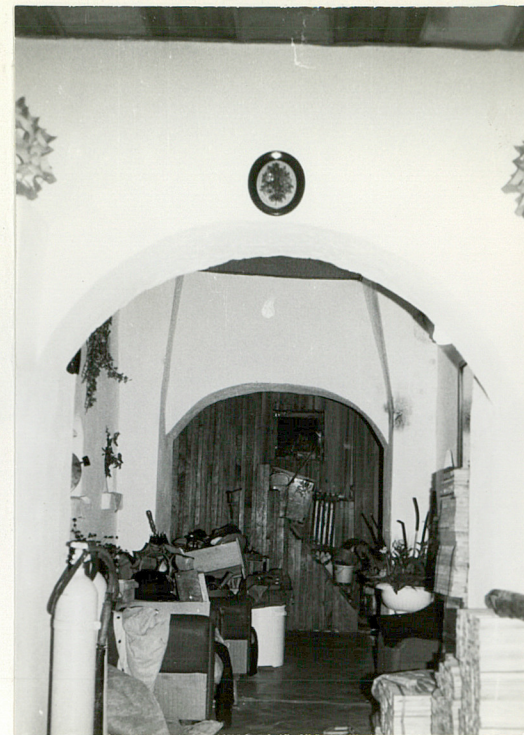
60

Wnętrze - wyposażenie: Wnętrze dwutraktowe z sienią na osi poprzecznej, schodami w trakcie zachodnim i centralnie umieszczonym kominem, przeciętym wtórnie wykonanym stropem na wysokości stropu parteru. Wnętrze komina na poziomie parteru wtórnie otynkowane. Obiekt zachował generalny układ wnętrza parteru. Poddasze przekształcone w związku z przystosowaniem go do potrzeb mieszkaniowych. Budynek bez zachowanego pierwotnego wyposażenia wnętrza, stolarka drzwiowa i schody na poddasze nowe.
