OSRODEK DOKUMENTACJI
ZABYTEKÓW w WARSZAWIE

KARTA EWIDENCYJNA ZABYTEKÓW
ARCHITEKTURY I BUDOWNICTWA

SZKOŁA;
06. BUDYNEK SZKOLNEGO SCHRONISKA MŁODZIEŻOWEGO "COPERNICUS" -
- d. SZKOŁA

14-530 Frombork
ul. Elbląska 11

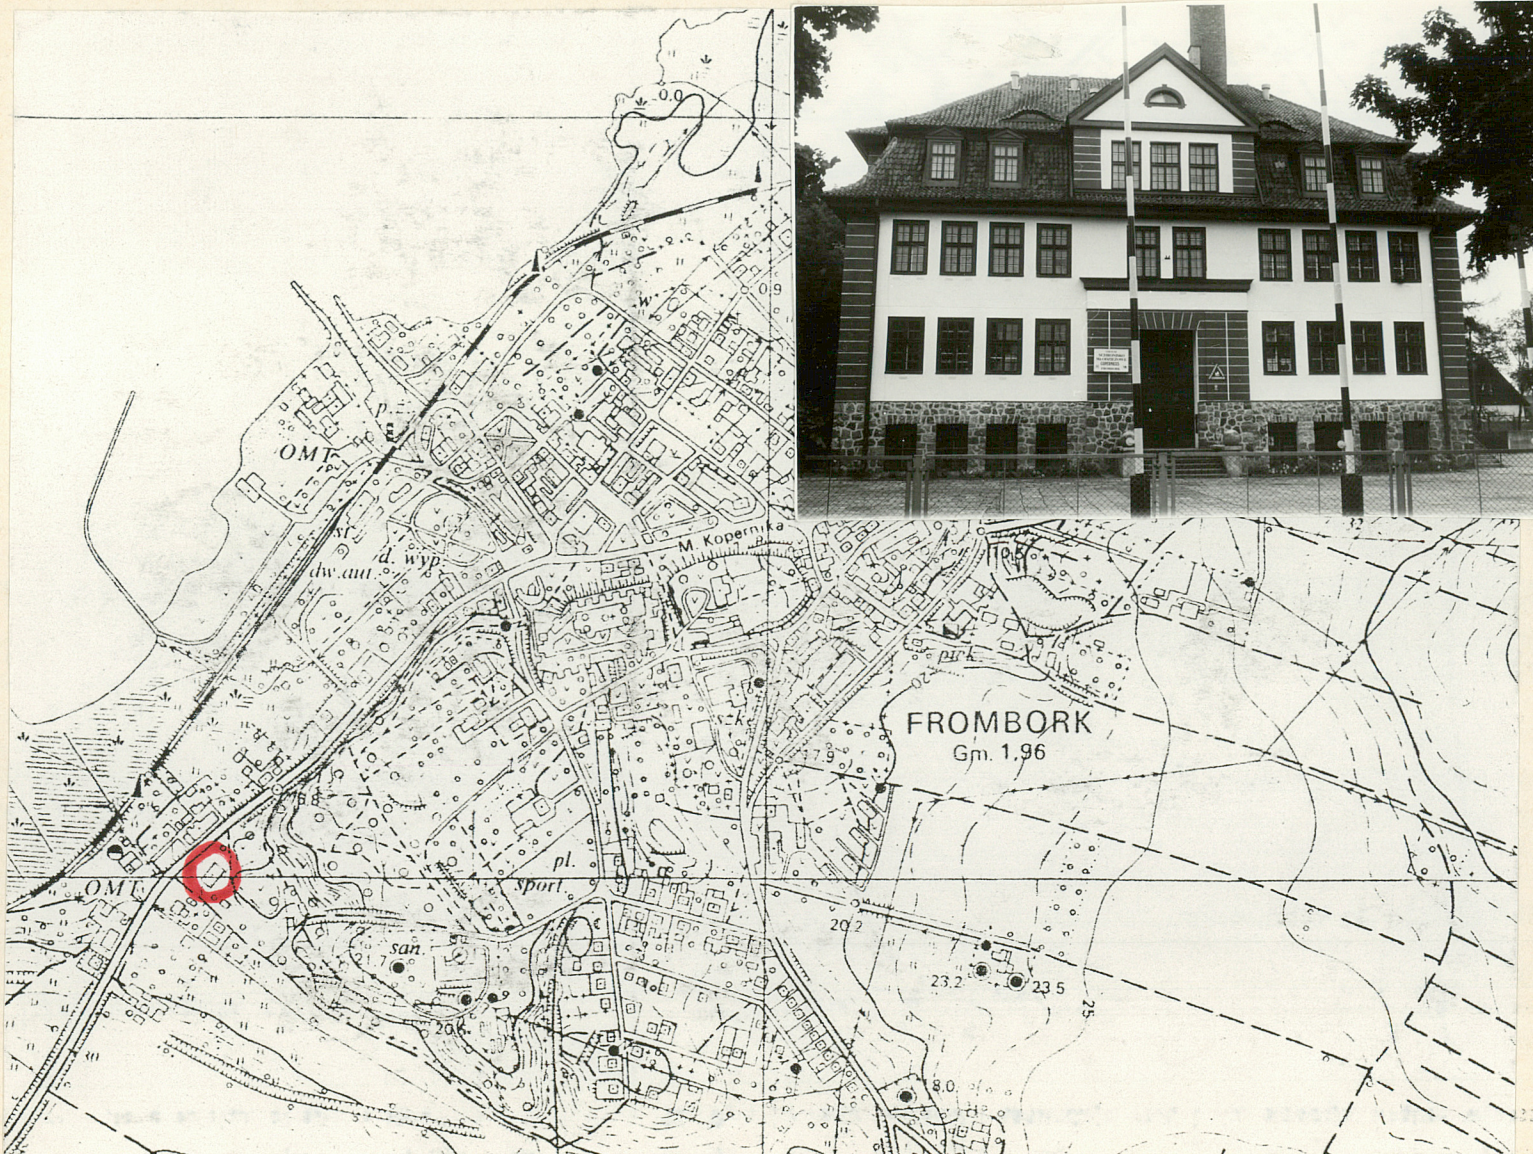
11. Zdjęcia, rzut, przekrój, sytuacja, orientacja

Rzut: Budynek założony na rzucie prostokąta o wymiarach 23.2 m x 16.1 m, dwu i pół traktowy z korytarzem rozdzielającym trakty. Na osi środkowej przelotowy korytarz mieszczący w trakcie frontowym schody prowadzące od wejścia głównego na parter i w trakcie tylnym klatkę schodową zaakcentowaną płytkim ryzalitem, Przed wejściem głównym proste schody wejściowe.

Elewacja frontowa (północna) 9-osiowa, z wejściem głównym do budynku na osi środkowej. Osiowość elewacji podkreślona płytkim ryzalitem, zwieńczonym prostym gzymsem pod oknami I piętra, stanowiącym obudowę wnęki mieszczącej drzwi wejściowe. Ryzalitowi temu odpowiada, rozbudowana na jego szerokość, wystawka dachowa zwieńczona trójkątnym frontonem. Elewacja przepruta prostokątnymi otworami okiennymi umieszczonymi w osiach ze stolarką o drobnym podziale szczelinowym, okna przyziemia z ceglanyimi parapetami. Płaszczyzna ryzalitu drzwi wejściowych w partiach bocznych podzielona poziomo na prostokątne pola w rodzaju boniowania - nadproże z podziałem w formie klinów. Ponad gzymsem wieńczącym ryzalit dwa otwory okienne. Wystawka dachowa flankowana narożnymi pilastrami, z podziałem poziomym w rodzaju boniowania, analogicznymi jak pilastry dolnej partii budynku. Fronton wystawki obwiedziony gzymsem z półkoliście zamkniętym okienkiem w partii środkowej. Okna wystawki przesunięte osiowo w stosunku do znajdujących się pod nią okien I piętra. W dolnej części dachu po dwie pojedyncze wystawki. Z obu stron wystawki centralnej nakryte, daszkami dwuspadowymi, frontony wystawek obwiedzione drewnianym gzymsem analogicznie jak fronton wystawki centralnej. wystawki wewnętrzne usytuowane w osi okien kondygnacji dolnych, wystawki skrajne usytuowane w osi międzyokiennej kondygnacji niższych. W górnej części dachu okienka w formie powieki, po jednym z każdej strony wystawki centralnej. Przed wejściem do budynku schody z podestem ujęte z dwóch stron niskimi murkami z czapkami, na których z przodu pojedyncze kule.

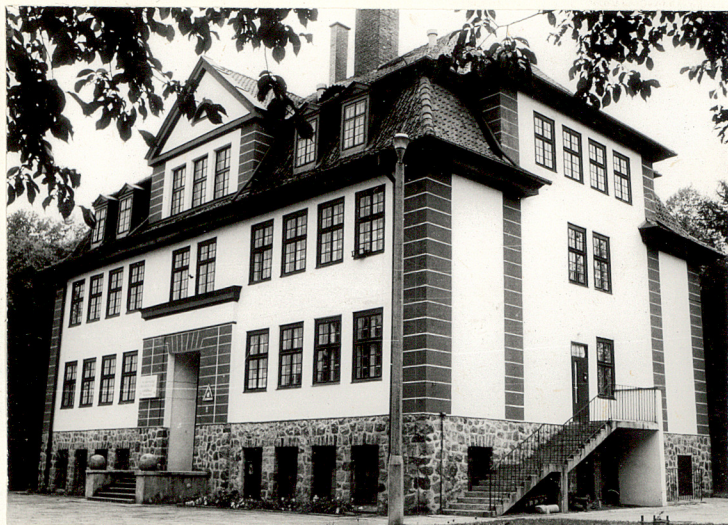
2.

- 1/ widok ogólny z północy
- 2/ widok ogólny z półn.-zach.
- 3/ widok ogólny z półn.-wsch.
- 4/ elewacja wschodnia
- 5/ elewacja frontowa - część środkowa
- 6/ elewacja frontowa - wystawka centralna
- 7/ widok ogólny z południa
- 8/ elewacja tylna - zwieńczenie ryzalitu klatki schodowej
- 9/ wystawki dachowe i powieka w górnej części dachu
- 10/ główne drzwi wejściowe - od frontu
- 11/ drzwi wejściowe od zaplecza
- 12/ okna piwnic - typ I
- 13/ okna piwnic - typ II
- 14/ okna parteru
- 15/ drzwi wiatrołapu
- 16/ klatka schodowa
- 17/ więźba dachowa - fragment
- 18/ więźba dachowa - fragment
- 19/ więźba dachowa - fragment.

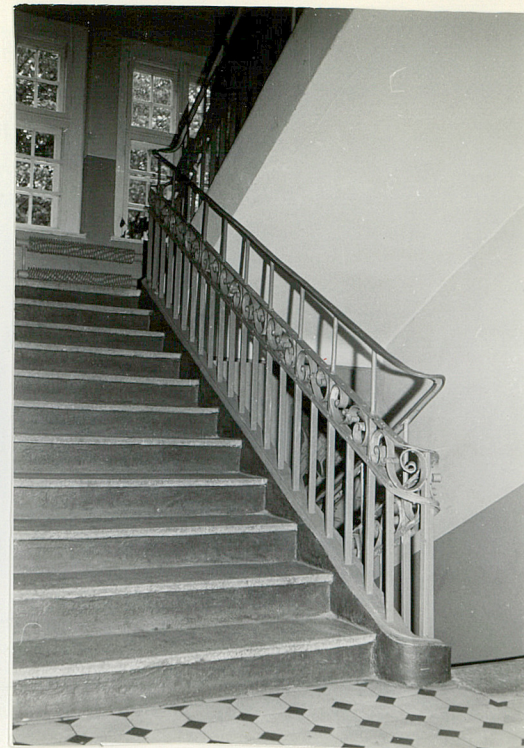
16o

Wewnętrzne w trakcie tylnym betonowe, 2-biegowe (powrotne), w dolnym biegu schodów zachowane oryginalne metalowe balustrady wtórnie podwyższone poprzez dołożenie dodatkowej poręczy, w górnym odcinku schody z lastricowymi stopniami i współczesnymi metalowymi balustradami.
