DOM MIESZKALNO - USLUGOWY i BIUROWY

2. Czas powstania
przed 1913 r.
(1910 - 1913)

O L S Z T Y N

4. Adres Plac Wolności 2(3)
d. Zeppelinstrasse 2(3)
po 1933 r.-Adolf Hitler Platz 2(3)
nr hipoteczny

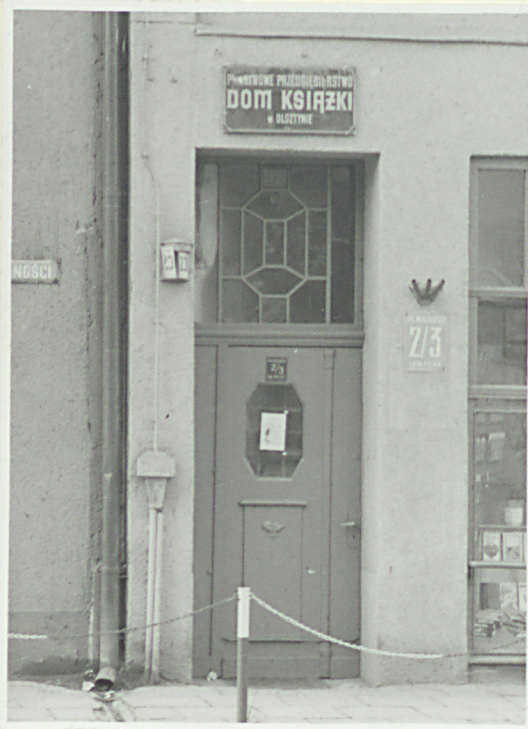
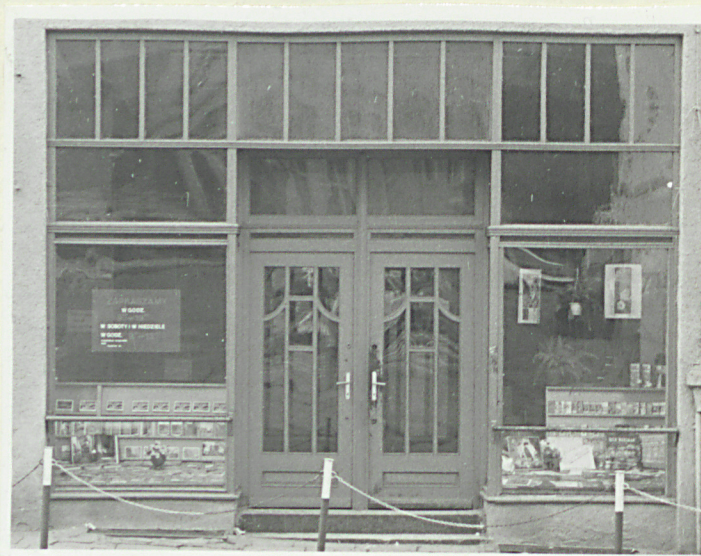
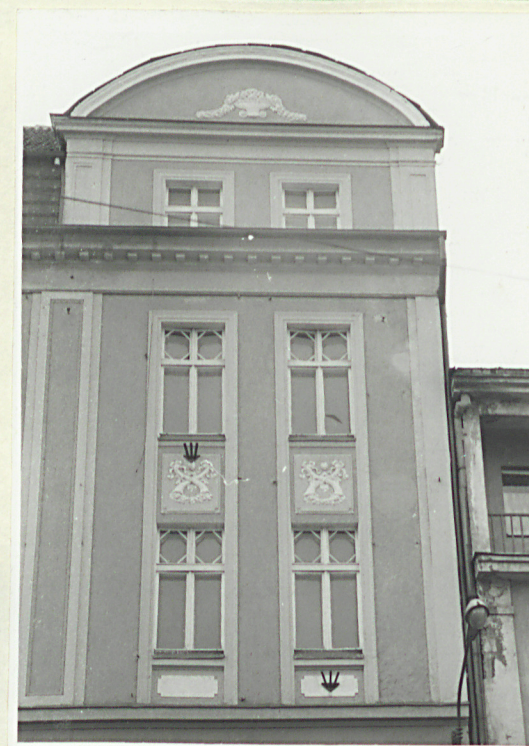
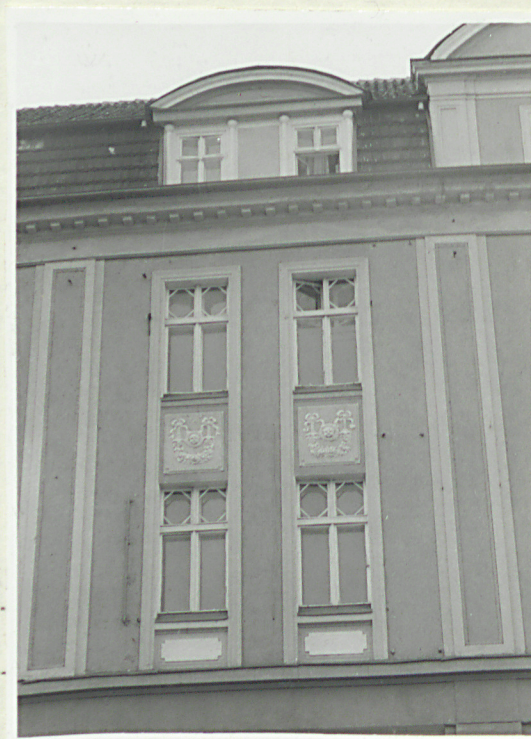
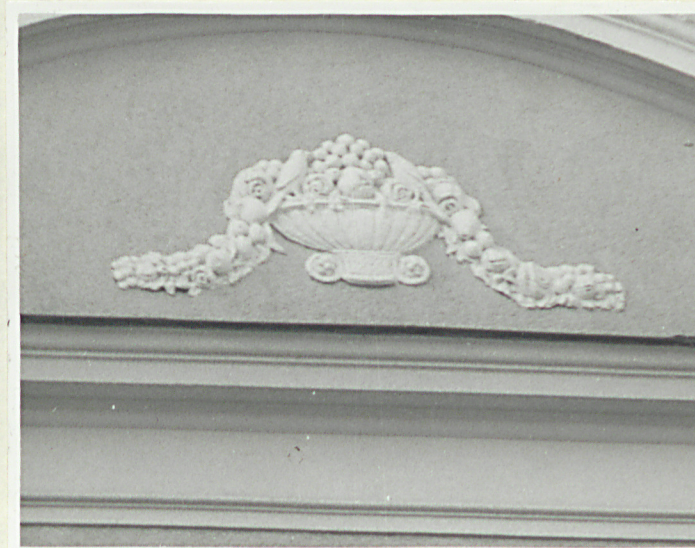
fotografie - detale elewacji frontowej

Elewacje: elewacja frontowa w parterze 5-osiowa z wejściem do budynku w lewej, skrajnej osi i czterema dużymi witrynami. W witrynie skrajnej, prawej, centralnie umieszczone, poprzedzone stopniem, wejście do księgarni. W II kondygnacji symetrycznie rozmieszczone cztery duże okna 2 kondygnacji księgarni. Kondygnacja zamknięta gzymsem kordonowym. Kondygnacje III i IV 8-osiowa podzielona w pionie lizenami o dwuuskokowych krawędziach dzielących powierzchnię elewacji na rytm otworów 2+2+2+2. Lico lizen opracowane w formie płyciny obwiedzionej paskiem drobnego ornamentu. Okna każdej osi we wspólnych profilowanych opaskach. Pod onami III kondygnacji płyciny. Pomiedzy oknami III i IV kondygnacji płyciny z nałożoną dekoracją sztukatorską, w osi 1 i 2 (od lewej) różgi liktorskie z toporem, w osi 3, 4, 5, 6 stylizowana głowa kobieca umieszczona w wieńcu, w osi 7 i 8 rogi obfitości z wysypującymi się kwiatami. Elewacja zamknięta szerokim fryzem i zakończona gzymsem wieńczącym na konsolkach. W połaci dachowej 4 2-osiowe facjatki - skrajne, duże ujęte w pilastry i zakończone fryzem nad którym profilowany gzymś i zwieńczone owalnym, oprofilowanym szczytem w polu którego sztukatorska dekoracja w formie wazonu z owocami. W facjatkach środkowych, mniejszych, okna ujęte w wtopione w lico muru słupki zakończone głowicami w formie kuli, zakończone oprofilowanym, odcinkowym szczytem. Pozostałe elewacje pozbawione cech dekoracyjnych, z onami prostokątnymi i prostokątnymi zamkniętymi odcinkowo. Pomiedzy budynkiem głównym a oficyną, w III, IV i V kondygnacji balkony na planie trapezu z murowanymi balustradami. Na dachach oficyny metalowe balustrady.

- 1.drzwi wejściowe
- 2.drzwi wejściowe do księgarni
- 3.prawe osie skrajne i mansarda
- 4.osie środkowe i mansarda środkowa
- 5.detel w polu szczytu mansardy skrajnej

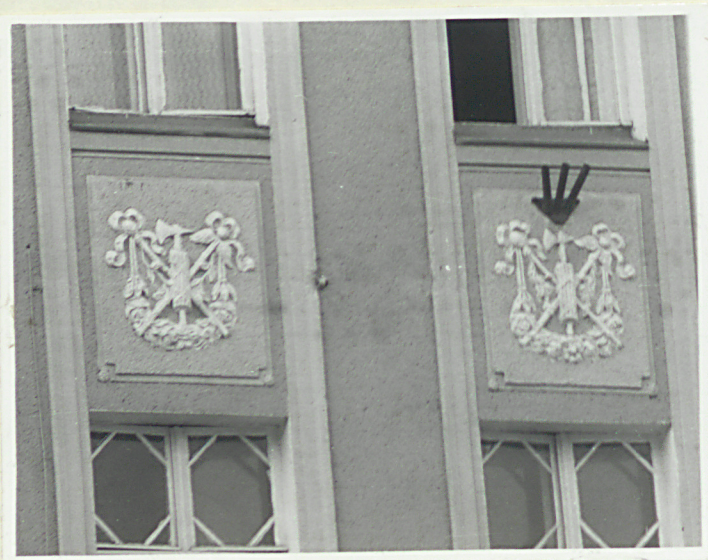
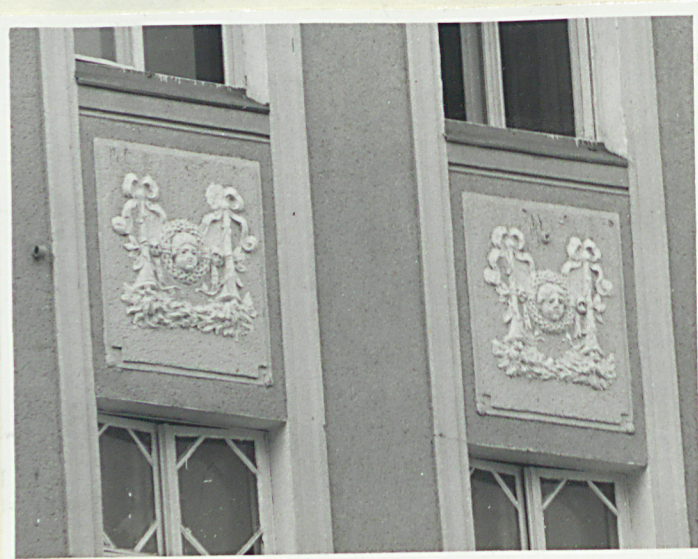
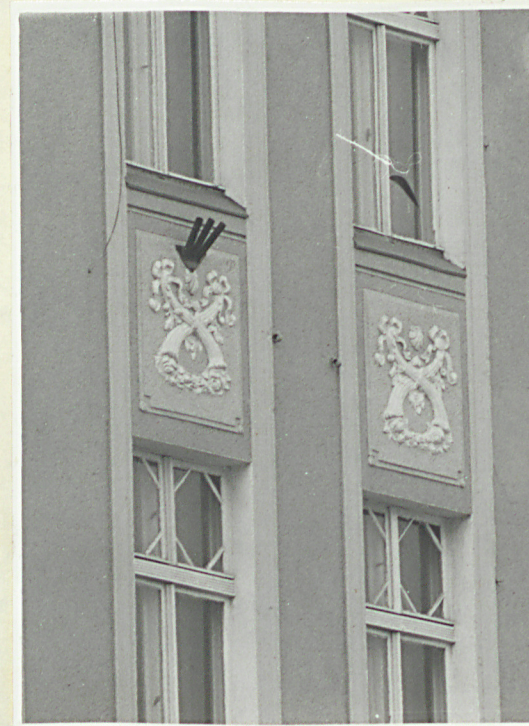
1. detale w osi skrajnej, lewej
2. detale w osi środkowej
3. detale w osi skrajnej, prawej

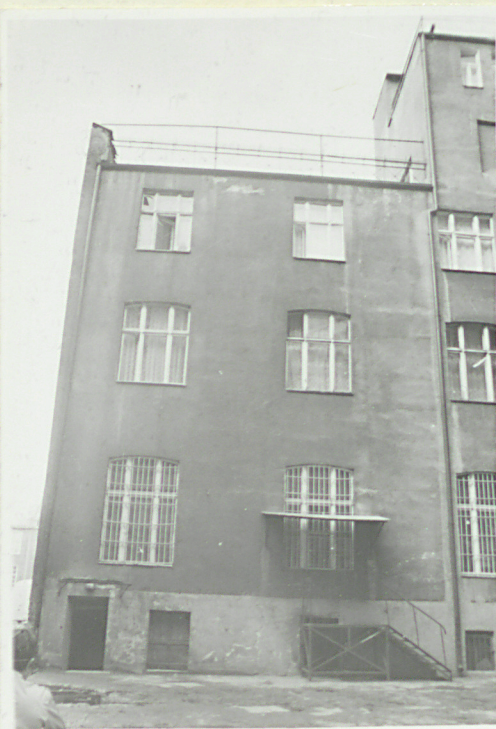
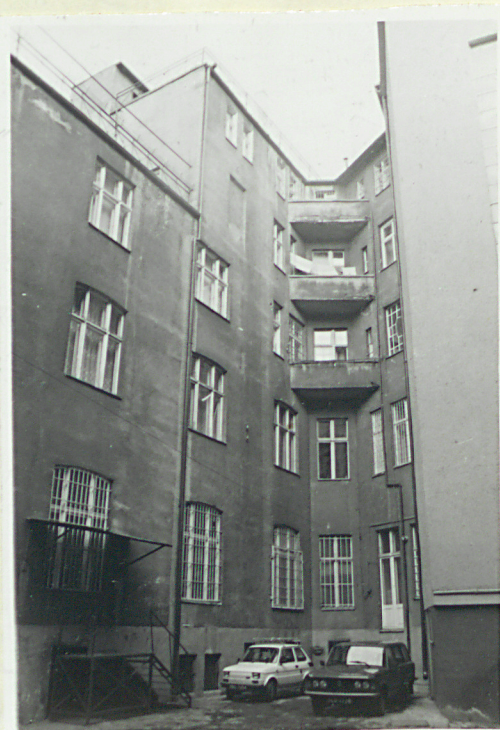
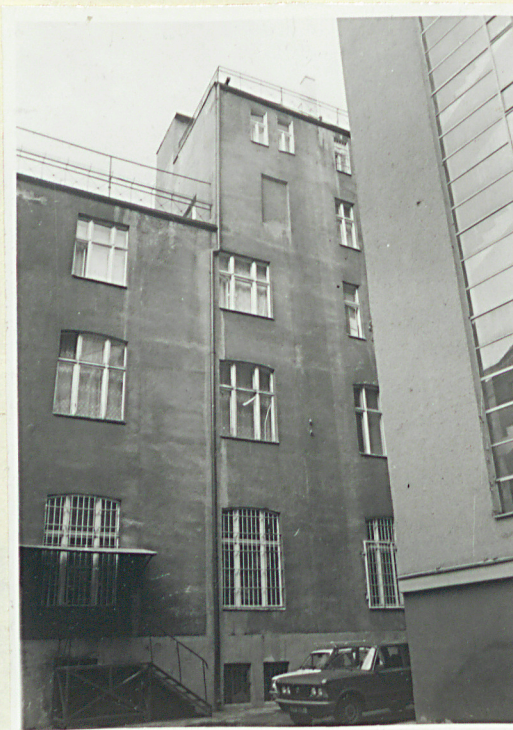
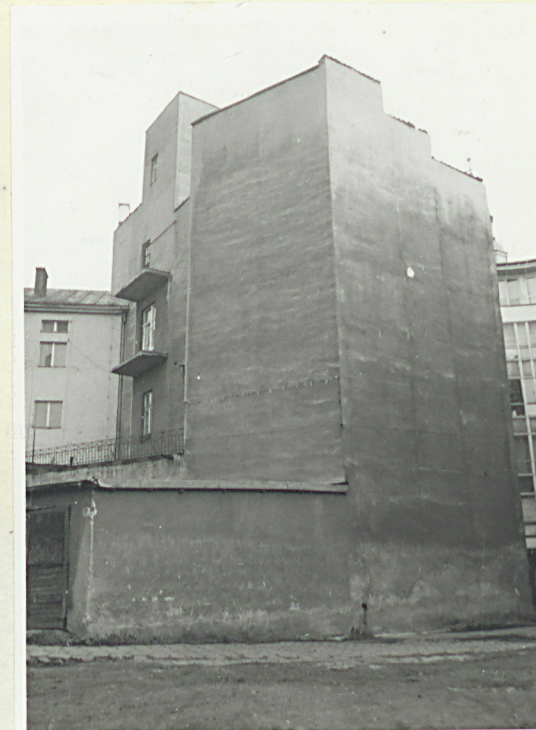
fotografie - oficyna, elewacje poł.-wsch. i poł.-zach.

Bryła: budynek czterokondygnacyjny z użytkowym poddaszem, podpiwniczony, kryty dachem mansardowym z facjatkami, oficyna w części północnej pięciokondygnacyjna, w części południowej czterokondygnacyjna, kryta dachem płaskim.

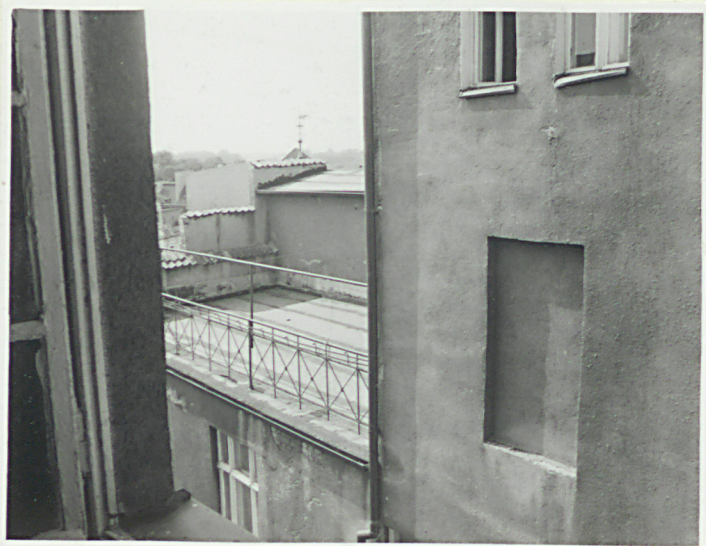
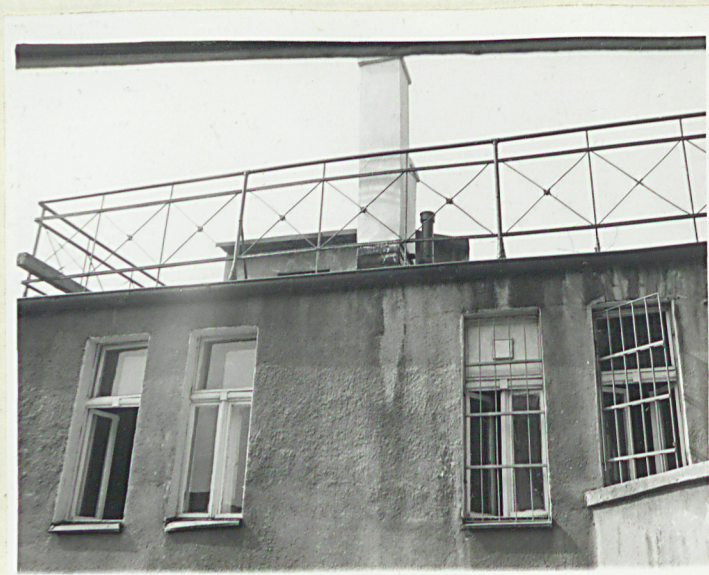
1. oficyna - taras części niższej
2. oficyna - balustrada tarasu

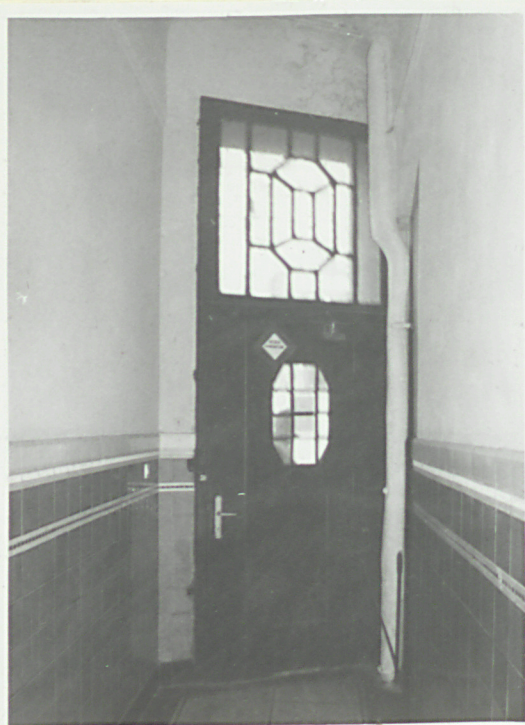
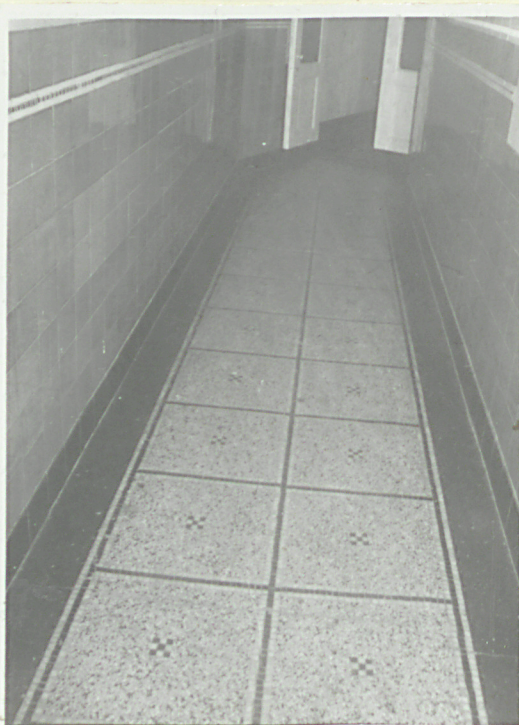
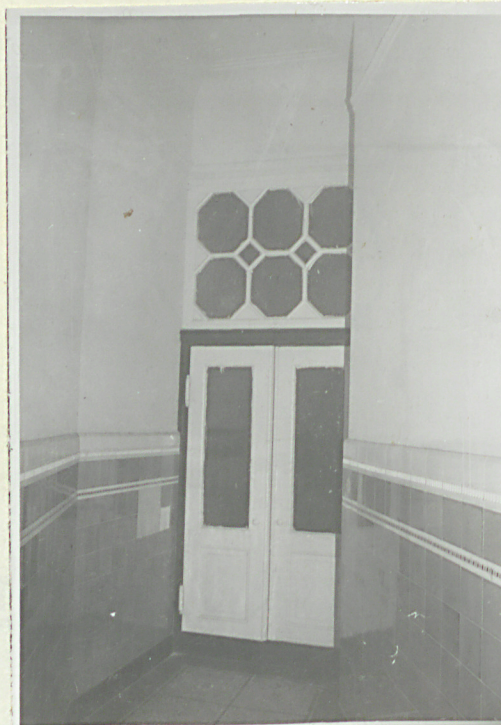
Wyposażenie: w budynku głównym zainstalowana jest winda produkcji G. Herm., Findeisen, Chemnitz-Gablentz z silnikiem z fabryki Danziger Werft. Wejście do dźwigu w poziomie parteru ozdobnie opracowane. Obecnie winda ta posiada cechy zabytku techniki.

1. drzwi zewnętrzne
widok od wewnątrz
2. posadzka w sieni
3. drzwi w sieni
4. szymb dźwigu

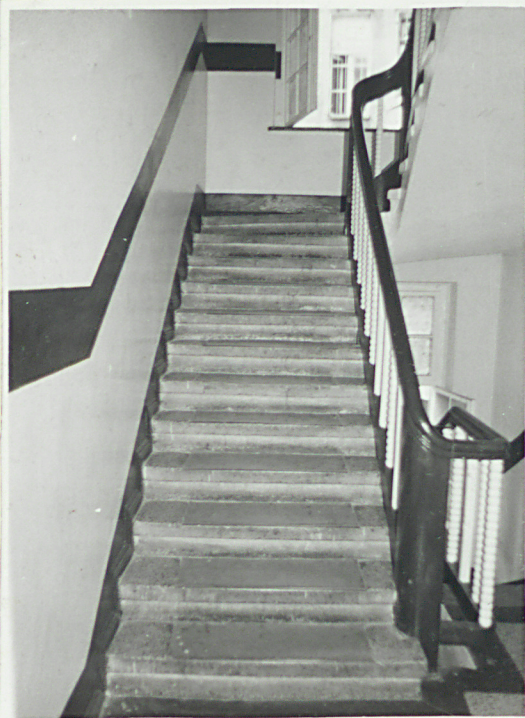
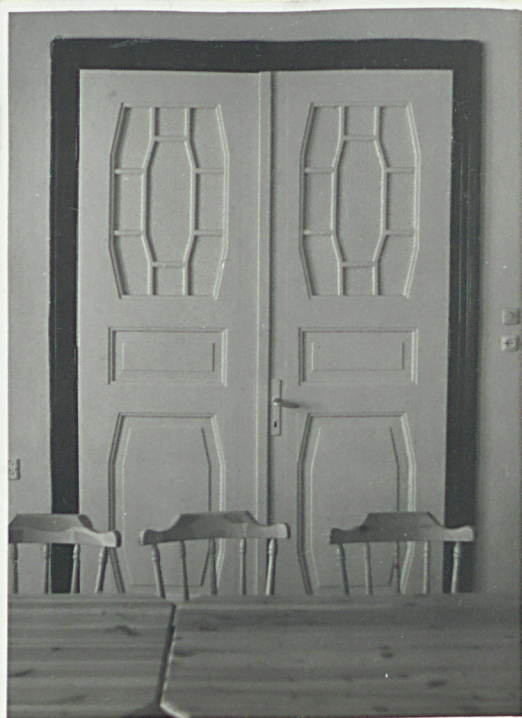
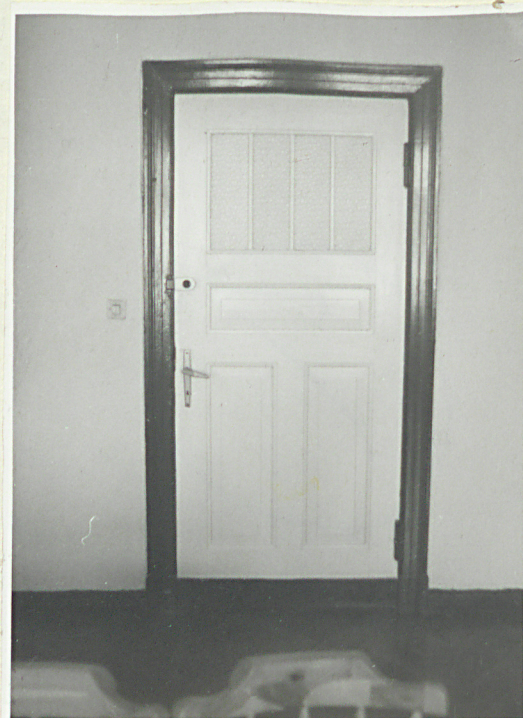
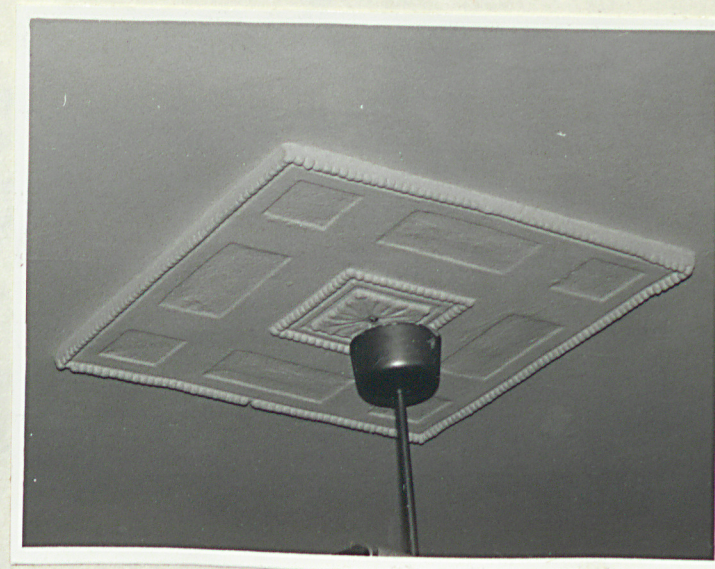
Wnętrze: w niektórych pomieszczeniach zachowane fragmenty dawnego wystroju.

1. klatka schodowa
2. drzwi wewnętrzne
3. drzwi wewnętrzne
4. fragment sufitu w pom.
biurowych
