KARTA EWIDENCYJNA ZABYTKÓW
ARCHITEKTURY I BUDOWNICTWA

Nr 5898

1. Obiekt
RZĄDCÓWKA

2. Czas powstania
1833r.

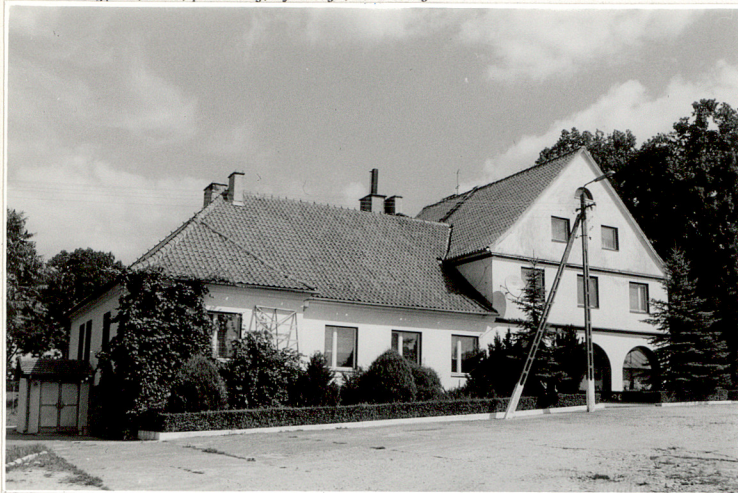
11. Zdjęcia, rzut, przekrój, sytuacja, orientacja

RZUT: na planie prostokąta, od frontu w elewacji dwa ryzality, lewy parterowy, prawy dwukondygnacyjny z mieszkalnym poddaszem, w przyziemiu dawna weranda zamieniona na podcień arkadowy, w ścianie szczytowej wsch. trójbocznie zakończony ryzalit. Układ wnętrza dwutraktowy z sienią w drugim trakcie.

Bryła: zwarta, jednokondygnacyjowa z użytkowym poddaszem, kryta trójspadowym dachem. Od frontu w elewacji dwa ryzality, lewy jednoosiowy parterowy, kryty trójspadowym dachem, prawy dwukondygnacyjny z mieszkalnym poddaszem, kryty oddzielnym dwuspadowym dachem, w przyziemiu dawna weranda zamieniona na podcień arkadowy, w ścianie szczytowej wsch. trójbocznie zakończony ryzalit.

ELEWACJE: elewacja frontowa nie symetryczna 6- osiowa, 4+1+1, mieści drzwi wejściowe w przejściu arkadowym dwukondygnacyjowego ryzalitu. Elewacja tylna 6- osiowa., szczytowa zach. 3- osiowa mieści drzwi wejściowe. W ścianie szczytowej wsch. na wysokości parteru trójbocznie zakończony ryzalit. W elewacjach zachowany wystrój w postaci gzymsów kordonowych w dwukondygnacyjowym ryzalicie i uproszczony gzyms wieńczący. Poza gzymsami elewacje nie posiadają wystroju.

Budynek po kapitalnym remoncie: fundamenty zaizolowane, tynki odnowione, więźba dachowa w dużej części nowa, dachówka ceramiczna przełożona. Wymieniono stolarkę okienną na współczesną, na parterze zamieniono podłogi deskowe na posadzki ceramiczne. Wymieniono schody na współczesne. Wykonano podział wnętrza do potrzeb biura i pomieszczeń mieszkalnych. W elewacji frontowej w miejscu drewnianej werandy wykonano podcień arkadowy

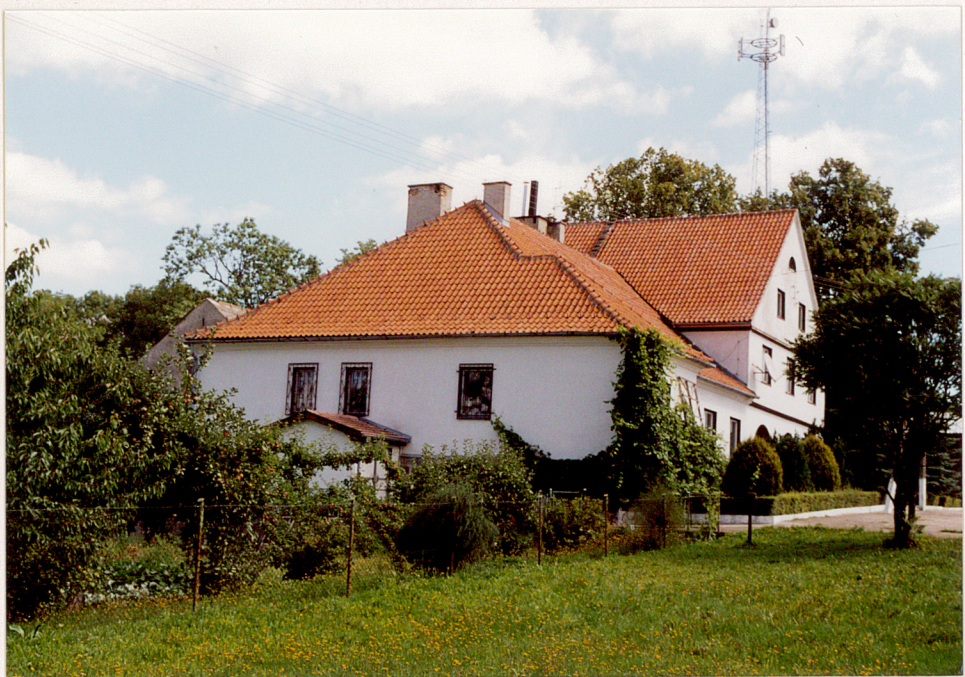
2

1. Widok na elewację frontową.
2. Widok na rządcówkę, elewacja zach.
3. Elewacja tylna.
4. Pomieszczenie biurowe w trójbocznie zamkniętym ryzalicie bocznym.
5. Widok na wieżbę dachową nad dwukondygnacyjnym ryzalitem wsch.
