1. Obiekt zabytkowy

KOŚCIÓŁ Fil. p.w. św. (Wojciecha) obecnie św. Józefa Ukaziciela

NARZYM

KOWO-OSADA

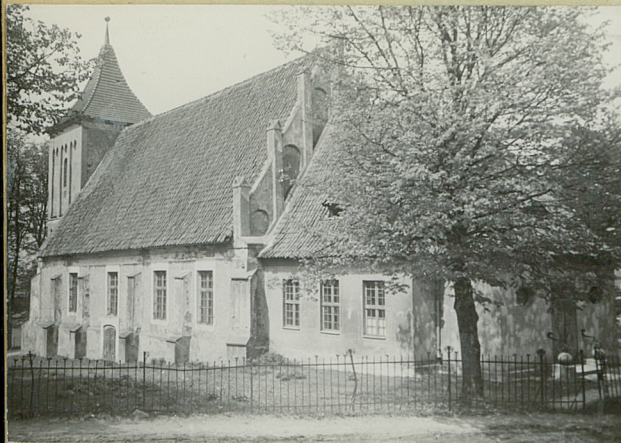
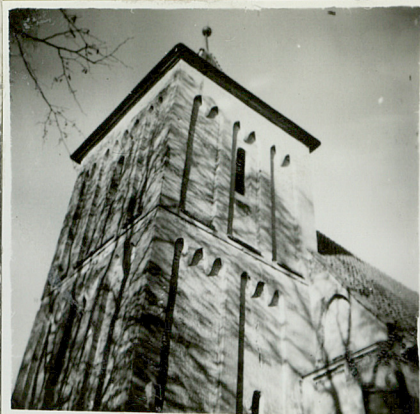
## 31. Szkic sytuacyjny, plan schematyczny, uwagi opisowe, fotografia

Kościół orientowany. Prostokątny, salowy z nową przybudówką od wschodu i półokrągłą wieżą od zachodu. Wejście wschodnie, dwa ramionowane okna ostrołukowe. Prezbiterium z wieżą do nowej zamknięte łukiem ostrym z uskokiem. Z rektą oskarpowaną. Otwory okienne prostokątne przemurzone. Słup wschodni schodkowy ze sterocynami i blendami ramionowymi łukiem splanowanym. Wieża o trzech kondygnacjach z których najwyższa częściowo przemurzona w czasach nowszych odebiana dwoma kondygnacjami blend. Nad nową dachy schodkowy podługiczny. Na wieży dach namiotowy.
