25. Obiekt

SPICHLERZ

27. Miejscowość

BIAŁA OLECKA

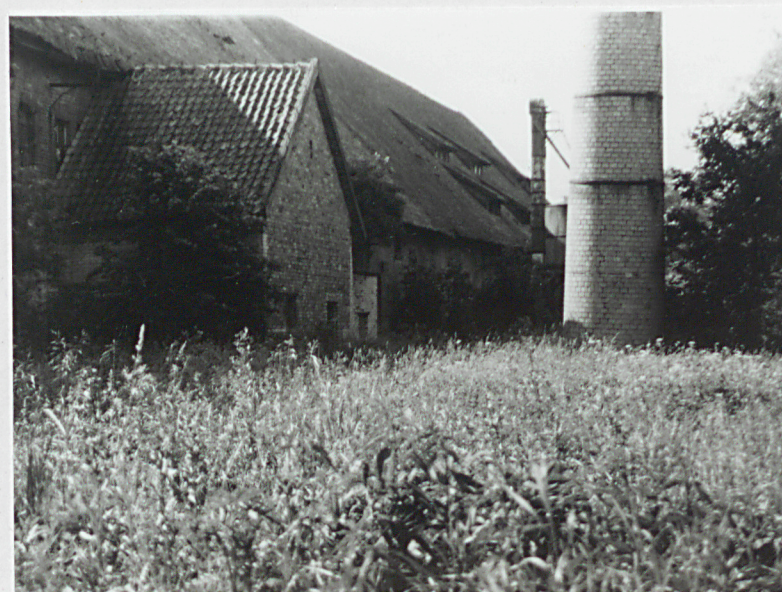
Elewacja zachodnia : pierwsza część o czterech osiach okiennych na wszystkich kondygnacjach, w dachu dwie wystawki. Druga część na parterze o dwunastu osiach okiennych. Na piętrze osiem okien. W poddaszu po dwie wystawki na dwóch poziomach. Elewacja południowa: o jednej osi okien na wszystkich kondygnacjach. Elewacja wschodnia: Pierwszej części czteroosiowa, z wejściami w przyziemi w drugiej i czwartej osi od południa. Druga część w parterze osiemnastoosiowa, w czwartej, ósmej, jedenastej, osiemnastej wrota, piętnastej blenda, siedemnastej drzwi. Na piętrze sześć okien. W poddaszu po dwie wystawki na dwóch poziomach. Do ściany północnej przylega gorzelnia.
