# KARTA EWIDENCYJNA ZABYTKU NIERUCHOMEGO WPISANEGO DO REJESTRU ZABYTEKÓW

OLECKO

DOM PARAFIALNY

UL. Zamkowa 6

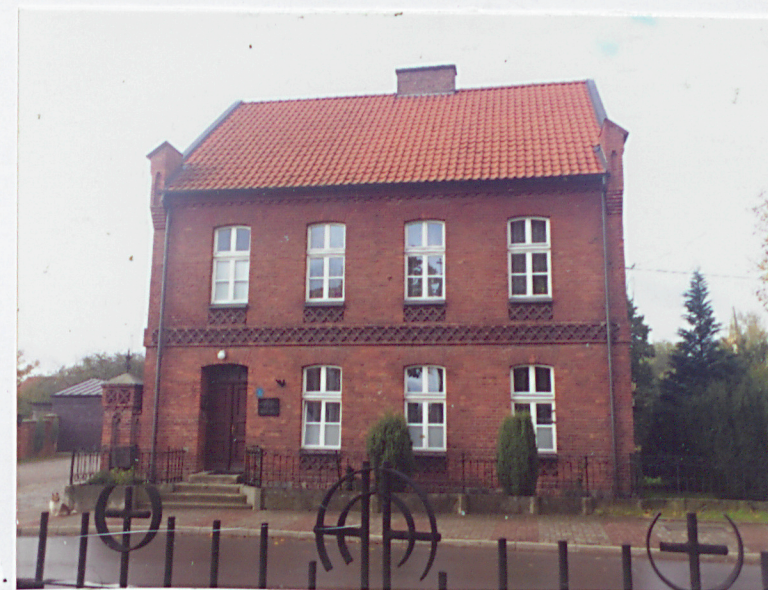
**Elewacje: frontowa wschodnia-** dwukondygnacyjna, czteroosiowa, na cokole kamiennym, na osiach drugiej, trzeciej i czwartej od południa prostokątne otwory w obramieniu z cegieł zamknięte odcinkowo, okna jednoskrzydłowe, jednopole; elewacja przecięta ornamentem gzymsu kordonowego z kształtek ceglanych nad parterem. W parterze na pierwszej osi od południa otwór wejściowy zamknięty odcinkowo drzwi dwuskrzydłowe, drewniane; nad nimi nadświecie, trójpole. Przed wejściem schody jednobiegowe w niskim rozwartym, betonowym obramieniu. Na pozostałych osiach parteru i na piętrze otwory okienne prostokątne, zamknięte odcinkowo, z podokiennikiem poprzedzonym pasem ornamentu z kształtek ceglanych jak w gzymsie kordonowym. Okna dwuskrzydłowe, ze ślemieniem, sześciopolowe. Elewacje odcina od połaci dachu schodkowy, wydatny, ceglany gzyms koronujący. **południowa** – dwuosiowa w poziomie kamiennej piwnicy, z prostokątnymi otworami w obramieniu z cegieł zamkniętymi odcinkowo; przecięta ornamentem gzymsu kordonowego z kształtek ceglanych nad parterem, czteroosiowa w poziomie poddasza, na dwu środkowych osiach otwory prostokątne, zamknięte odcinkowo; okna dwuskrzydłowe, ze ślemieniem, sześciopolowe; na pozostałych osiach okna jednoskrzydłowe, jednopole, powyżej w polu szczytu symetrycznie umieszczony otwór prostokątny zamknięty odcinkowo; okno jednoskrzydłowe, jednopole, podstawa szczytu zaakcentowana prostopadłościennymi sterczynami, górą obwiedziony gzymsem kostkowym. Na wysokości stropu nad piętrzem widoczne ozdobne stalowe kotwy ściąągów konstrukcji dachowej

1. WIDOK OD UL. ZAMKOWEJ
2. WIDOK OD DZIEDZIŃCA
3. ELEWACJA WSCHODNIA
4. ELEWACJA POŁUDNIOWA
5. ELEWACJA ZACHODNIA
6. DETAL MURU
7. ELEWACJA PÓŁNOCNA

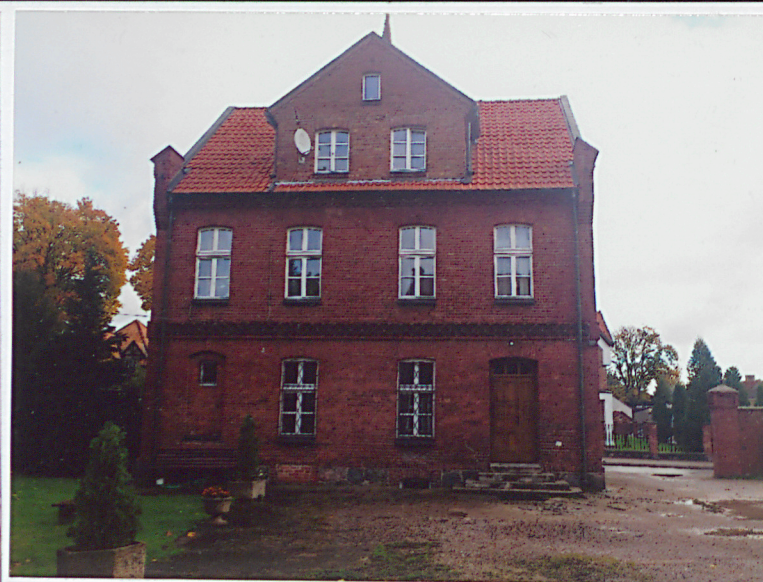
5

**zachodnia** - dwukondygnacyjna, czteroosiowa, na cokole kamiennym, na osiach drugiej, trzeciej i czwartej od południa w poziomie piwnicy prostokątne otwory w obramieniu z cegieł zamknięte odcinkowo, okna jednoskrzydłowe, jednopolowe; elewacja przecięta ornamentem gzymsu kordonowego z kształtek ceglanych nad parterem. W parterze na pierwszej osi od południa otwór wejściowy zamknięty odcinkowo drzwiami dwuskrzydłowe, drewniane; nad nimi nadświetle, trójpole. Przed wejściem schody jednobiegowe w kamienne. Na czwartej osi blenda powielająca otwory okienne, w niej otwór prostokątny, okno jednoskrzydłowe, jednopolowe. Na pozostałych osiach parteru i na piętrze otwory okienne prostokątne, zamknięte odcinkowo. Okna dwuskrzydłowe, ze ślemieniem, sześciopolowe. Elewacje odcina od połaci dachu schodkowy, wydatny, ceglany gzyms koronujący. W połaci dachu symetrycznie dwuosiowa facjatka, otwory okienne prostokątne, zamknięte odcinkowo. Okna dwuskrzydłowe, sześciopolowe. Powyżej w polu szczytu facjaty otwór prostokątny zamknięty odcinkowo; okno jednoskrzydłowe, jednopolowe.

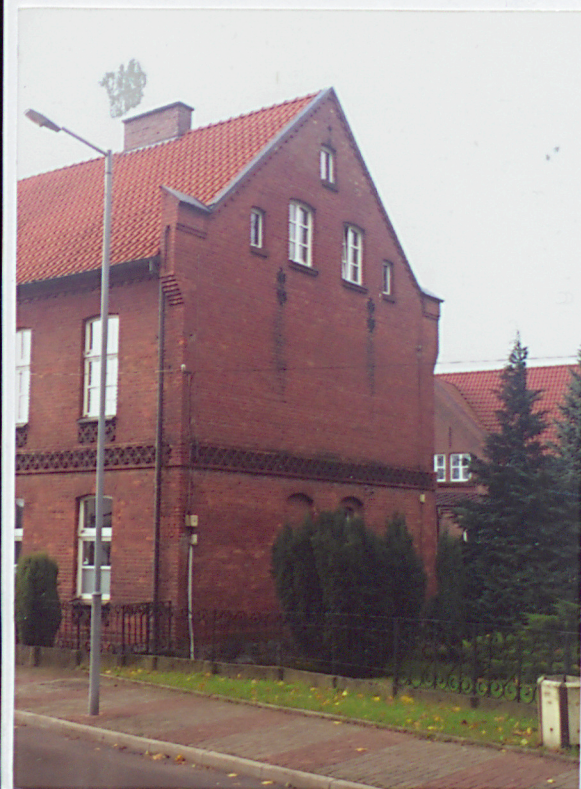
7

**północna** – dwuosiowa w poziomie parteru, z prostokątnymi blendami zamkniętymi odcinkowo; na osi od zachodu otwór prostokątny, okno jednoskrzydłowe, jednopolowe; przecięta ornamentem gzymsu kordonowego z kształtek ceglanych nad parterem, czteroosiowa w poziomie poddasza, na dwu środkowych osiach otwory prostokątne, zamknięte odcinkowo; okna dwuskrzydłowe, ze ślemieniem, sześciopolowe; na pozostałych osiach okna jednoskrzydłowe, jednopolowe, powyżej w polu szczytu symetrycznie umieszczony otwór prostokątny zamknięty odcinkowo; okno jednoskrzydłowe, jednopolowe, podstawa szczytu zaakcentowana prostopadłościami sterczynami, górą obwiedziony gzymsem kostkowym. Na wysokości stropu nad piętem widoczne ozdobne stalowe kotwy ściągów konstrukcji dachowej.

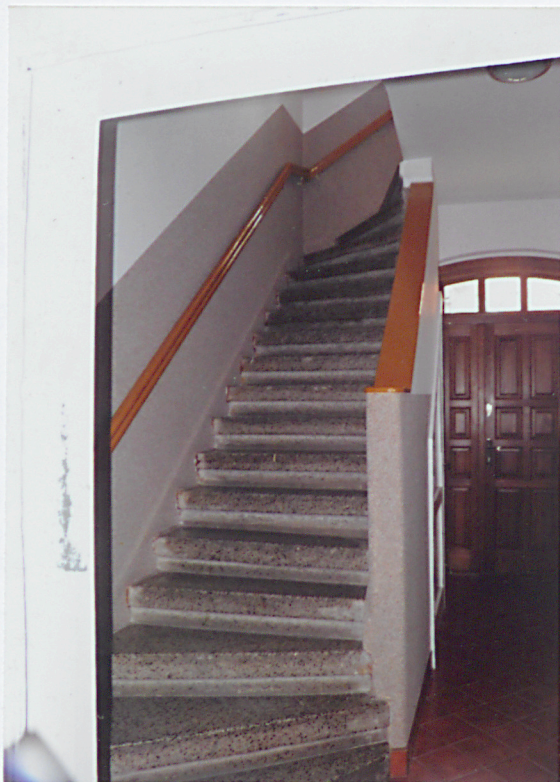
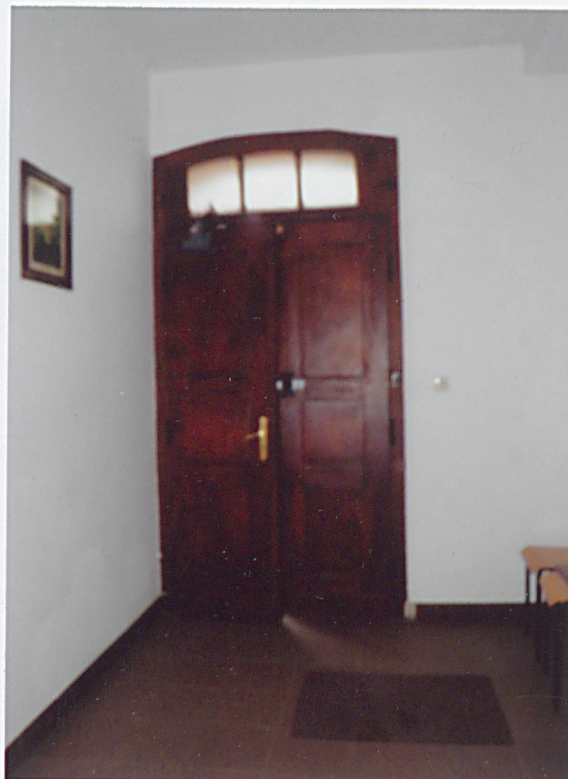
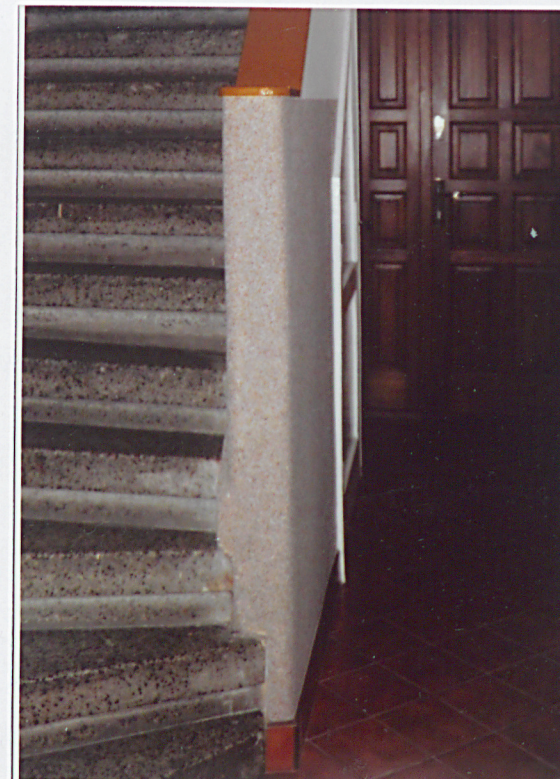
**Wnętrze:** przebudowane, po remoncie.

8.-10. DETALE WNETRZ  
11.-14. DETALE ARCHITEKTON.  
15. WIDOK OGÓLNY OD STR.  
POŁUDNIOWEJ
