1. Obiekt

850/2 PASTORÓWKA OB. DOM MIESZKALNY

1905 r.

S Z C Z E C I N K I

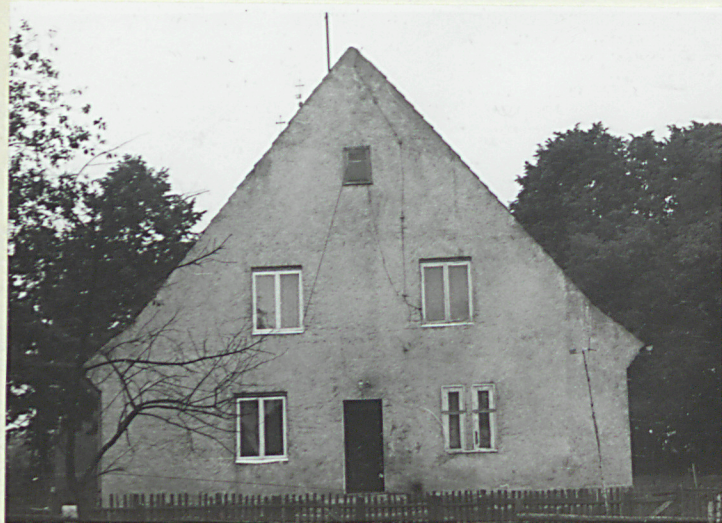
El. wschodnia

Południowa /pastorówki i łącznika/ Siedmioosiowa, nad parterem, w połacie dachu dwuosiowa wystawka. Wschodnia w parterze czteroosiowa z wejściem w osi budynku poprzedzonym schodami. W szczytzie: niżej - dwie, wyżej - jedna oś okienna. Północna trójosiowa z drzwiami przy zach. narożniku poprzedzonymi schodami. W połacie dachu lukarna. Zachodnia o szczytzie przepartym jak w el. wschodniej. Łącznik od północy posiada jedną oś okienną. Od południa wejście w zach. narożniku i jedno okno.

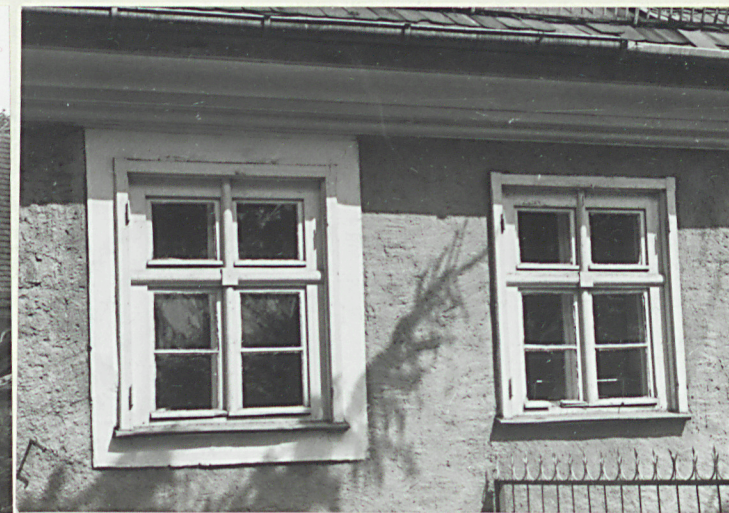
Fundamenty wzniesione z kamienia łamanego, ściany zewnętrzne i wewnętrzne z cegły pełnej, palonej na zaprawie wapiennej. Budynek tynkowany. W piwnicy strop ceglany typu kapa pruska, wyżej stropy drewniane tynkowane na podsufitce. Więźba drewniana, stolcowa. Dach kryty dachówką ceramiczną, karpiówką, północna połacie łącznika kryta dachówką ceramiczną, esówką. W piwnicy posadzka wykonana z cegły, w sieniach - z kamiennych płytek, pozostałe pomieszczenia wyłożone drewnianą podłogą. Schody piwniczne jednobiegowe, proste, wykonane z cegły, wyżej - drewniane, jednobiegowe, łamane w konstrukcji policzekowej, balustrada o tralkach płycinowych. Okna skrzynkowe i Ościeżnicowe, w wystawce krosnowe. Drzwi płycinowe.
