1. Obiekt

OBORA I STAJNIA (3)

L I C H T A J N Y

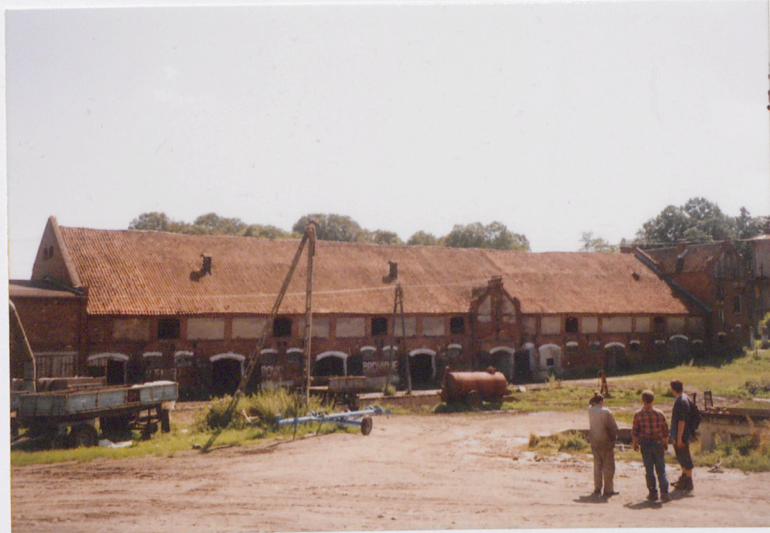
0 2 4 6m h=8m

a - KORYTARZ GŁÓWNY  
b - STANOWISKA  
c - KORYTARZ PASZOWY  
d - KORYTARZ KOMUNIKACYJNY  
e - KORYTA  
f - ŻŁOBY

1 - OBORA  
2 - ZLEWNIA MLEKA  
3 - STAJNIA KONI ROBOCZYCH  
4 - STAJNIA KONI WYJAZDOWYCH  
5 - POMIESZCZENIE AGREGATU  
PRĄDOTWÓRCZEGO

Budynek założony na rzucie prostokąta o wymiarach 62,00 x 14,00 m, na dłuższej osi północ-południe, znajduje się we wschodnim skraju części gospodarczej założenia i przylega od północy do obory(4) a od południa do oficyny(2).

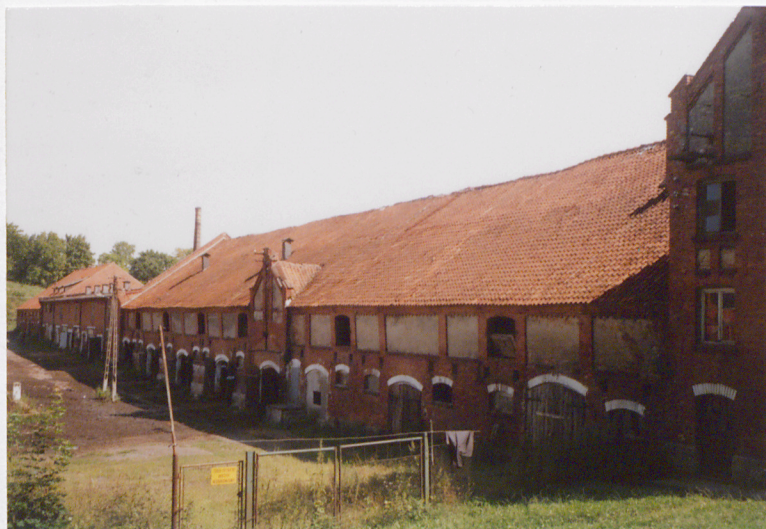
- 1 – widok od pn.-zach.
- 2 – elewacja frontowa od pd.-zach.
- 3 - elewacja frontowa od pn.-zach.
- 4 - elewacja wschodnia od wschodu
- 5 – elewacja wschodnia od pd.-wsch.
- 6 – fragment północnego szczytu
- 7 – pseudoryzalit w elewacji frontowej widziany od zachodu
- 8 – fragment pseudoryzalitu od pd.-zach.
- 9 – wnętrze części obory
- 10 – konstrukcja stropu w części obory
- 11 – wnętrze części stajni koni roboczych
- 12 – żłoby w części stajni koni roboczych
- 13 – wnętrze części stajni koni wyjazdowych
- 14 – konstrukcja stropu części stajni koni roboczych
- 15 – poddasze części stajni koni wyjazdowych

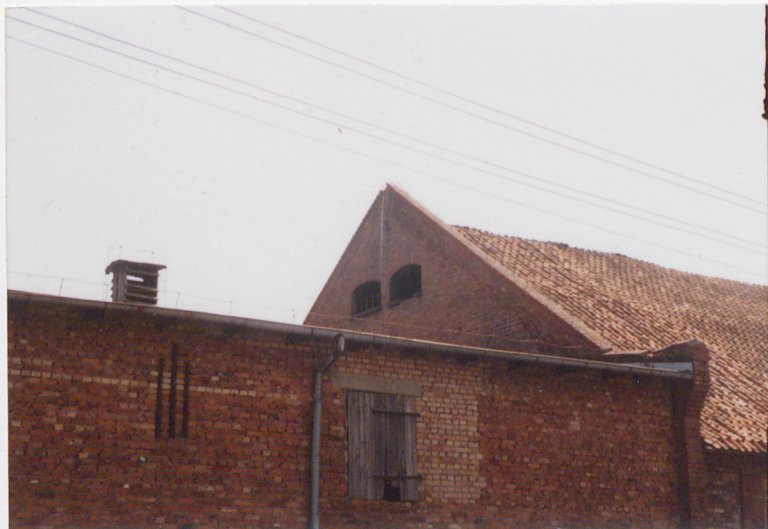
6

*Elewacja północna* – przysłonięta przez sąsiedni budynek; w widocznym fragmencie północnego szczytu symetrycznie dwa, niewielkie otwory okienne na poziomie poddasza.

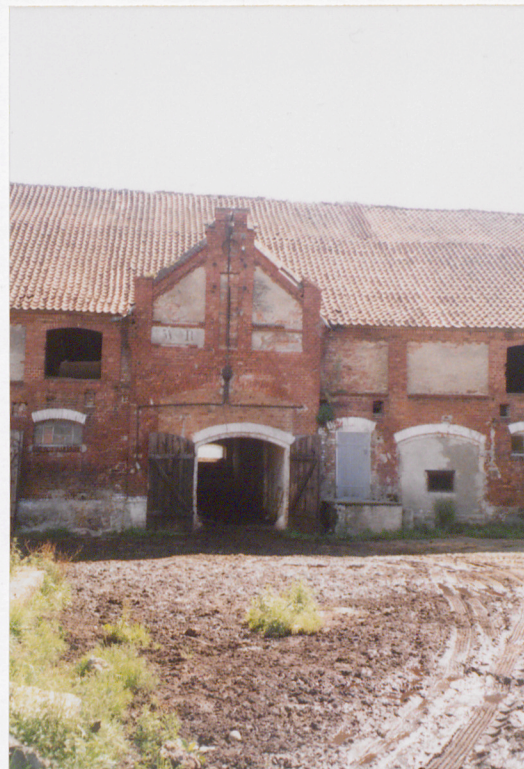
7

*Elewacja zachodnia* – frontowa, kalenicowa, z niesymetrycznie umiejscowionym, wąskim pseudoryzalitem z małą wyżką zwieńczoną niewielkimi sterczynami, w wyżce otynkowane płyciny w formie stojących trapezów, na poziomie poddasza kilka otworów zrzutowych, pomiędzy nimi otynkowane płyciny w formie leżących prostokątów.
