STODOŁA PIĘTROWA(8)

L I C H T A J N Y

Lichtajny 1  
14-100 Ostróda

1. Miejscowość <b>LICHTAJNY</b> gmina: Ostróda powiat: Ostróda województwo: warmińsko-mazurskie	2. Obiekt (nazwa jak w karcie)  <b>STODOŁA(8)</b>	3. Zawartość wkładki (nazwa obiektu lub materiału uzupełniającego)  <b>pkt. 13, spis fotografii, plan sytuacyjny</b>
---	---	--

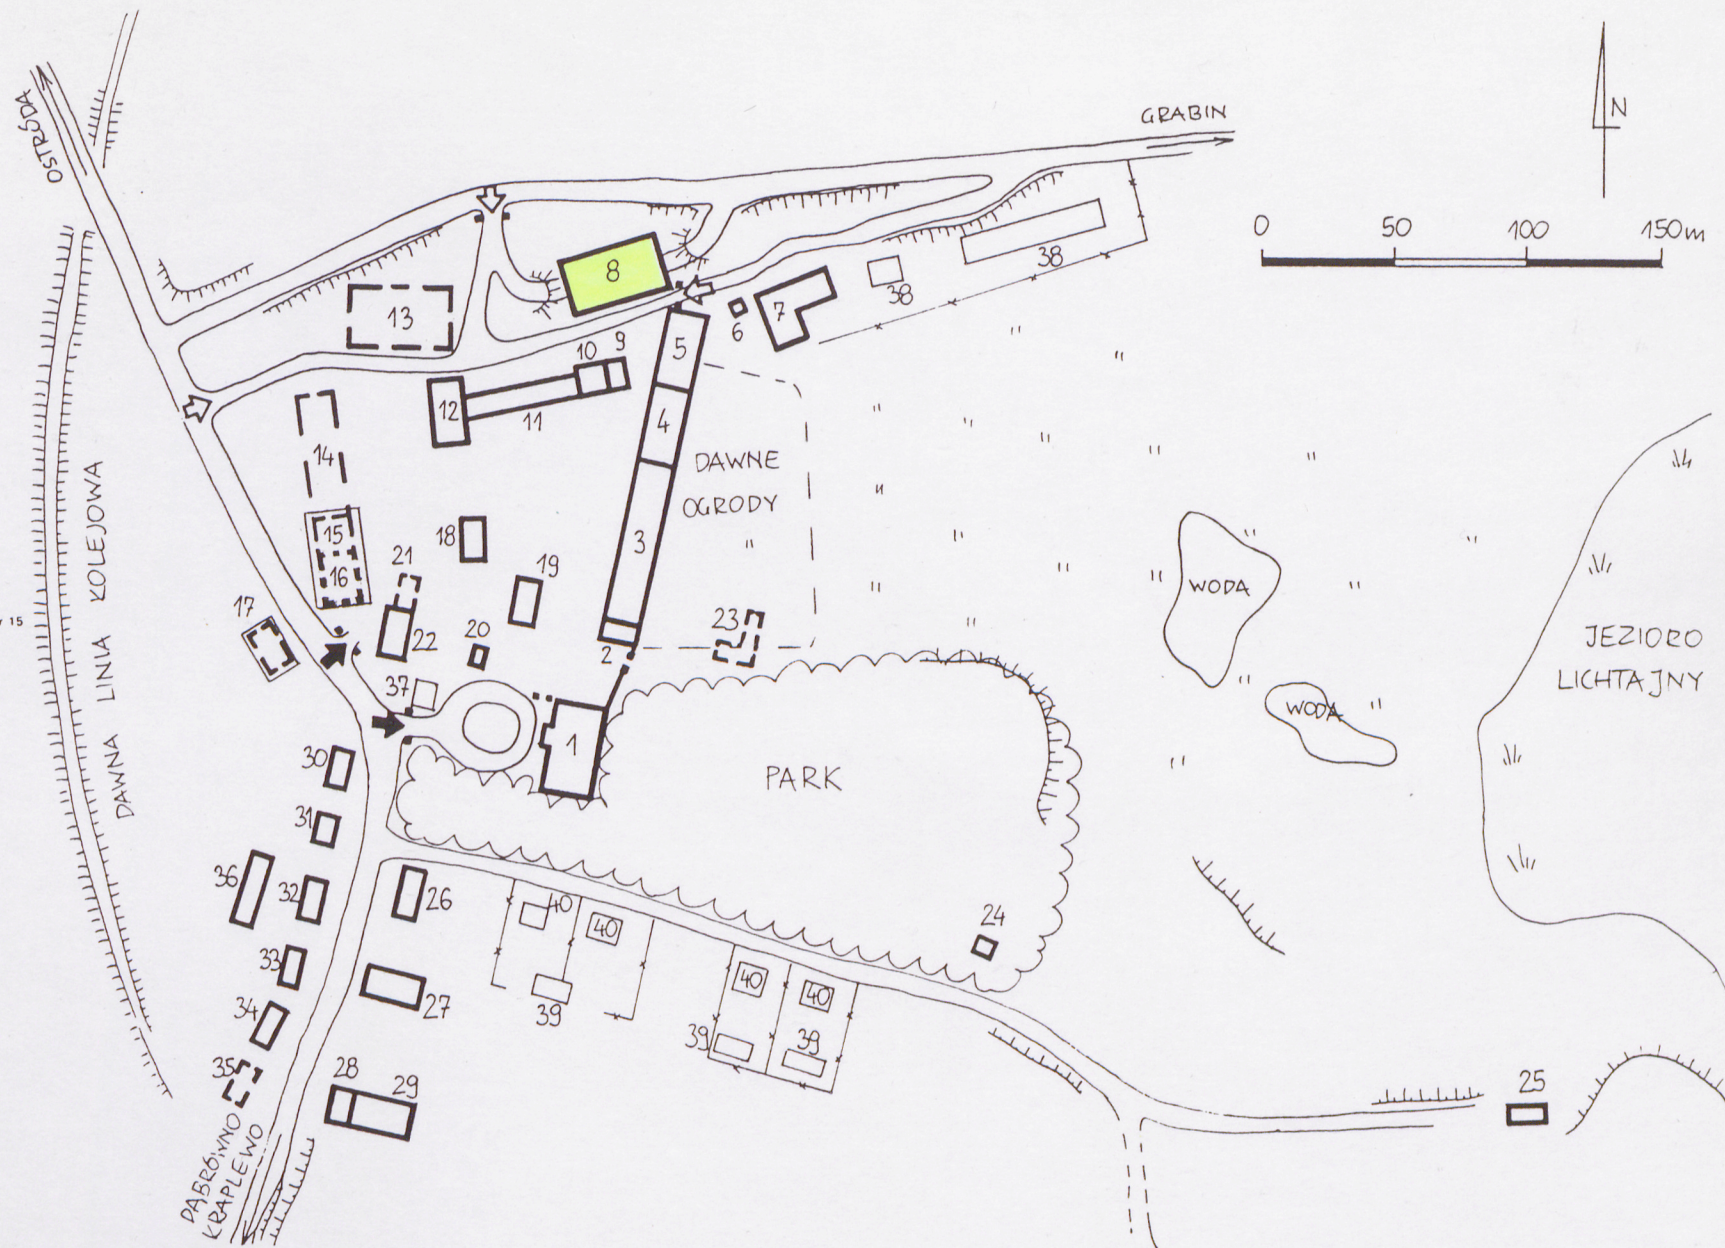
Stodoła znajduje się w obrębie podwórza folwarcznego (na planie sytuacyjnym zespołu oznaczona nr 8), zamyka je od północy.

1. dwór, ob. biura i dom mieszkalny nr 1
2. oficyna, ob. dom mieszkalny nr 2
3. obora i stajnia, ob. obora
4. obora, ob. chlewnia
5. chlewnia
6. komin gorzelni

7. gorzelnia
8. stodoła piętrowa
9. garaż z warsztatem
10. warsztat z remizą
11. wiata na maszyny
12. budynek wielofunkcyjny
13. stodoła, ob. nie istnieje
14. stodoła, ob. nie istnieje

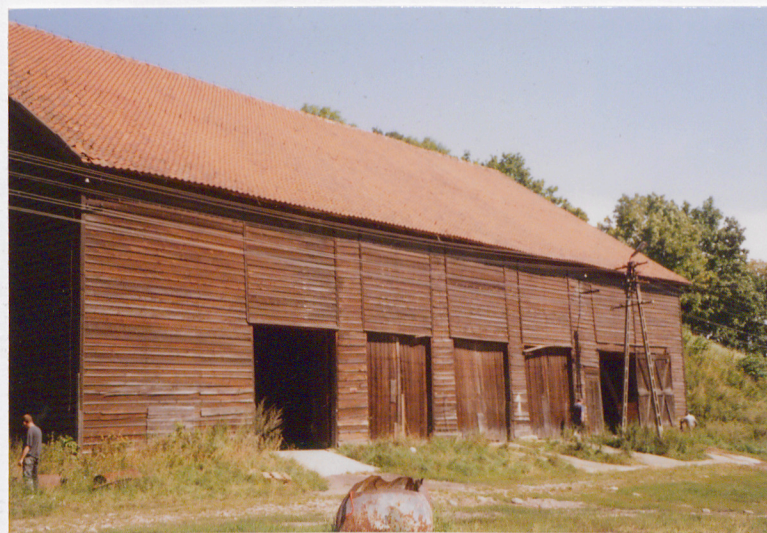
- 1 – widok od pd.-wsch.
- 2 – elewacja południowa od pd.-zach.
- 3 – elewacja północna od pn.-zach.
- 4 – elewacja wschodnia od pd.-wsch.
- 5 – elewacja zachodnia od pd.-zach.
- 6 – wrota w elewacji południowej
- 7 – fragment podestu przejazdowego przy elewacji wschodniej widziany od południa
- 8 – podest przejazdowy przy elewacji zachodniej
- 9 – wnętrze stodoły
- 10 – fragment podestu przejazdowego wewnątrz stodoły
- 11 – zachodnia część wnętrza
- 12 – drabina przy podeście przejazdowym

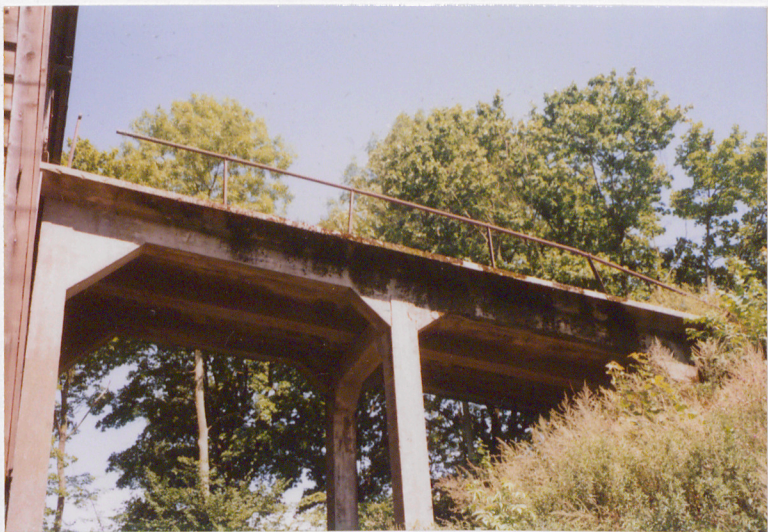
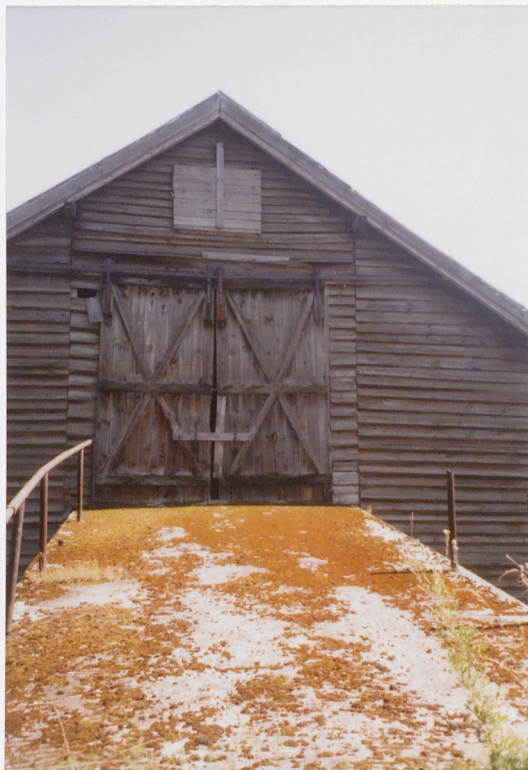
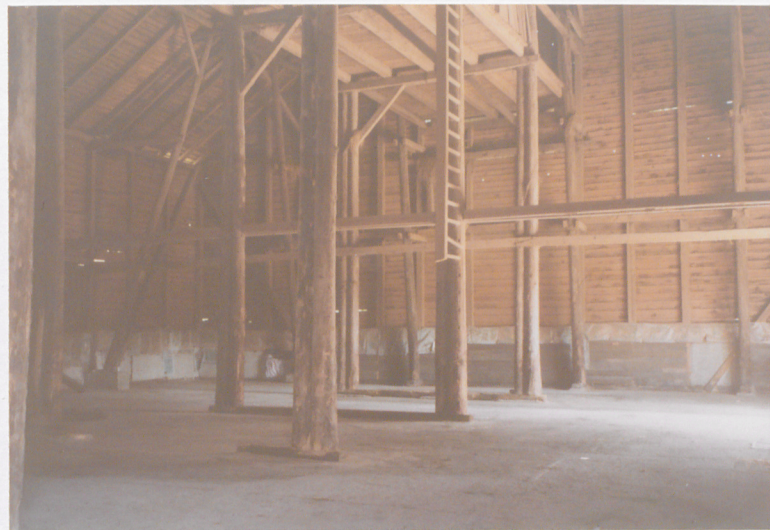
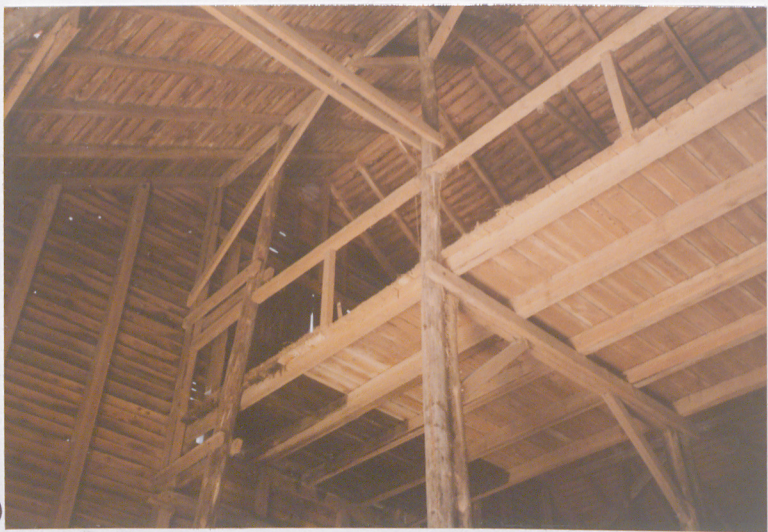
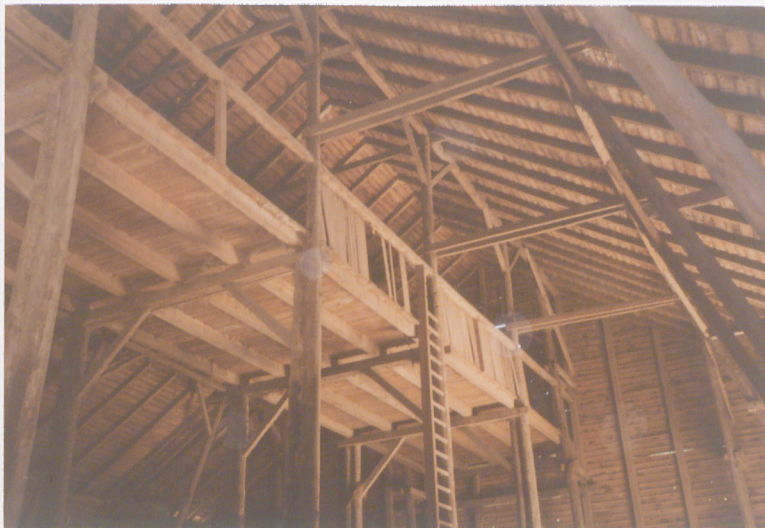
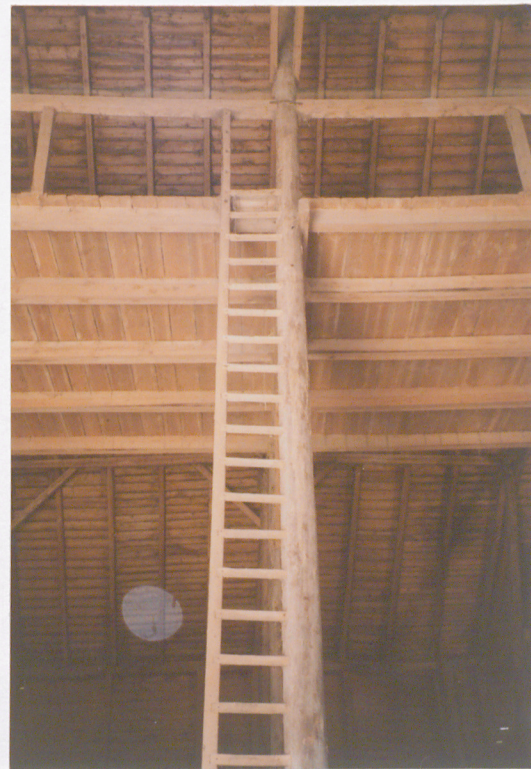
Wnętrze jednoprzestrzenne z pięcioma przejazdami na poziomie terenu i prostopadłym do nich, podestem przejazdowym w osi budynku opartym na ośmiu rzędach drewnianych słupów; dostęp do podestu przejazdowego z zewnątrz poprzez żelbetowe pomosty, z wnętrza obiektu dzięki drewnianym drabinom; brak schodów.
