KAM IEN I C A

J E Z I O R A N Y

Jeziorany
ul. Kościuszki 9

Kamieniczka z końca XIX wieku -
eklektyczna.

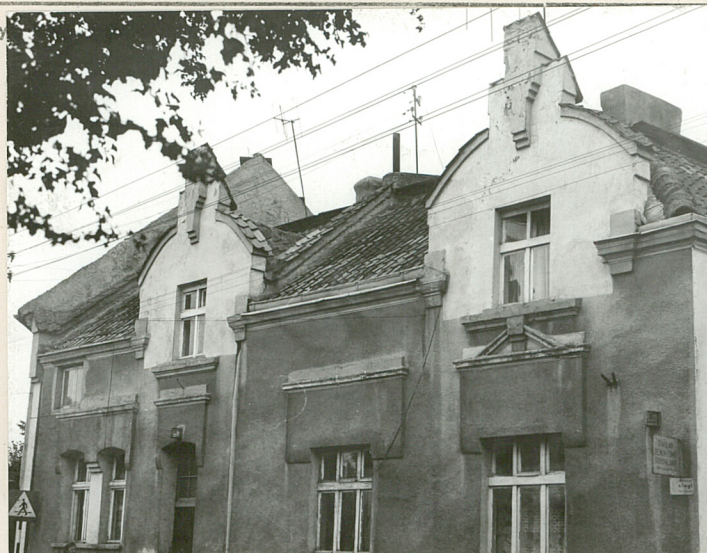
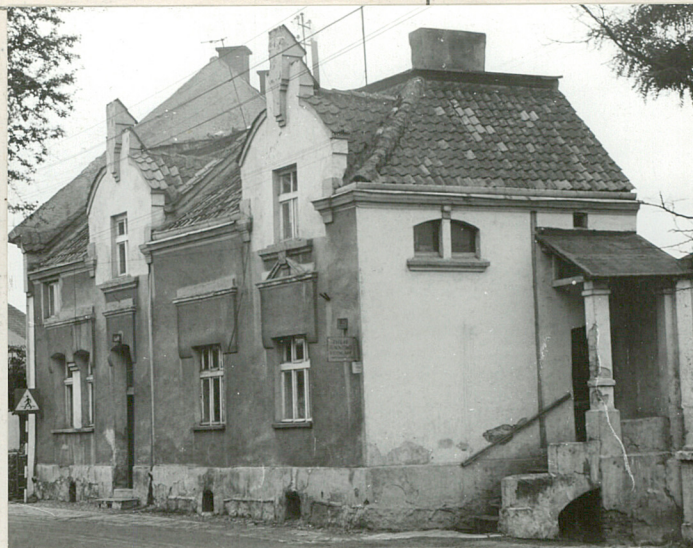
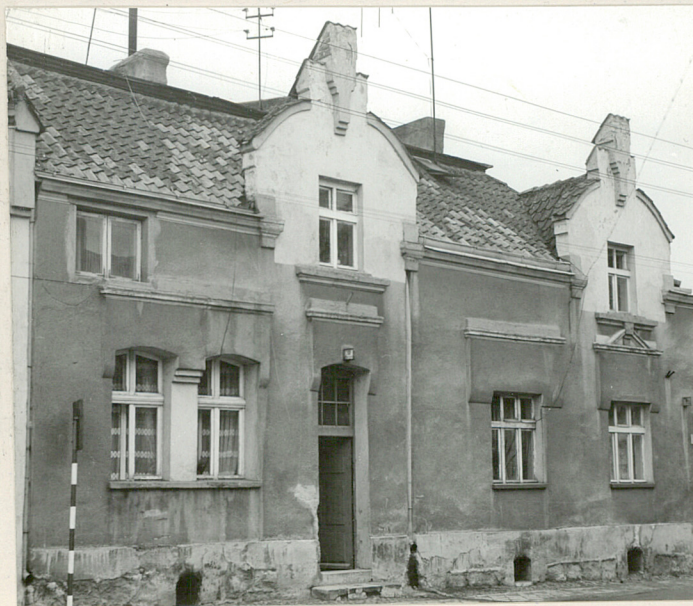
11 Zdjęcia, plan sy

Budynek usytuowany kalenicowo, w narożniku zwartej zabudowy ulicznej. Murowany z cegły, otynkowany na podmurówce z kamienia z drewnianymi stropami, drewnianą więźbą dachową jętkową z płatwiami podpartymi słupami, kryta dachówką esówką. Wzniesiony na rzucie prostokąta z sienią na osi środkowej, dwutraktowy.

Budynek składający się z dwóch przylegających do siebie dłuższą ścianą segmentów. Jednokondygnacyjny z mieszkalnym poddaszem, częściowo podpiwniczony. Dach trzyspadowy.

Elewacja frontowa pięcioosiowa, na środkowej osi drzwi płycinowe z naswietleniem prowadzące do sieni. Okna prostokątne z podziałem na 6 kwater. Nad oknami i drzwiami prostokątne wypukłe płyciny zwieńczone gzymsami rowkowymi. Nad skrajnym prawym oknem płycina zwieńczona trójkątnym wódkowym naczółkiem z prostokątnym zwornikiem.

Gzyms wieńczący schodkowo profilowany. W połaci dachowej na prawej skrajnej i środkowej osi facjaty z owalnymi szczytami zwieńczone sterczyną z zwornikiem zakończonym schodkowo.

Elewacja boczna posiada przybudówkę do której prowadzą zewnętrzne schody ceglane. Przybudówka kryta dachem pulpitowym. Na piętrze małe dwudzielne okno zamknięte odcinkowo.

14. Kubatura 360 m ³	15. Powierzchnia użytkowa 120 m ²	16. Przeznaczenie pierwotne mieszkalne	17. Użytkowanie obecne mieszkalne
18. Prace budowlane i konserwatorskie, ich przebieg i dokumentacja		19. Stan zachowania (fundamenty, ściany zewnętrzne, ściany wewnętrzne, sklepienia, stropy, konstrukcje dachowe, pokrycie dachu, wyposażenie i instalacje) <ul style="list-style-type: none"> - Fundamenty w dobrym stanie, - Ściany zewnętrzne w dobrym stanie, - Ściany wewnętrzne z odpryskami tynków i zaciekami, - Więźba dachowa z ubytkami w pokryciu, 	
20. Najpilniejsze postulaty konserwatorskie Wymagany remont wnętrza.
