**OŚRODEK DOKUMENTACJI  
ZABYTKÓW W WARSZAWIE**  
KARTA EWIDENCYJNA ZABYTKÓW  
ARCHITEKTURY I BUDOWNICTWA

Nr  
K 7149

1. Obiekt  
DOM MIESZKALNY

4. Adres  
ul. Wyszyńskiego 12/14/16  
11-400 Ostróda  
nr hipoteczny

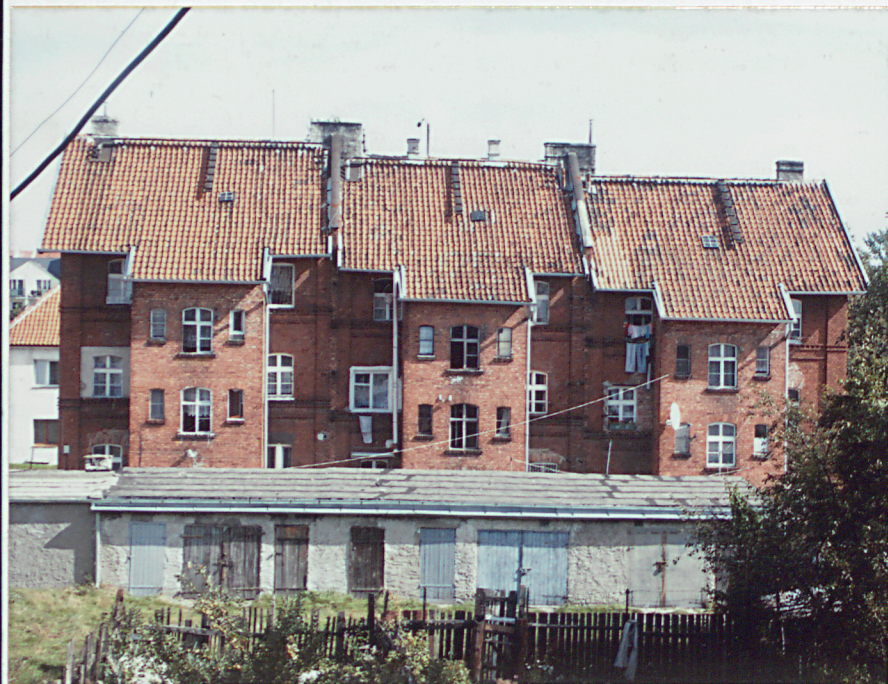
1

**Elewacja zachodnia:** na niskim cokole zakończonym rolką, z trzema trójosiowymi ryzalitami rozmieszczonymi symetrycznie; elewacja przepróta otworami o nadprożu w kształcie łuku odcinkowego; podziały horyzontalne elewacji uskokowymi gzymsami kordonowymi oraz ciągłymi gzymsami podokiennymi (w kondygnacji drugiej i trzeciej) w formie 2 rzędów główek ustawionych ukośnie do lica muru; podziały horyzontalne przesłonięte partii ryzalitów, które nie posiadają wystroju.

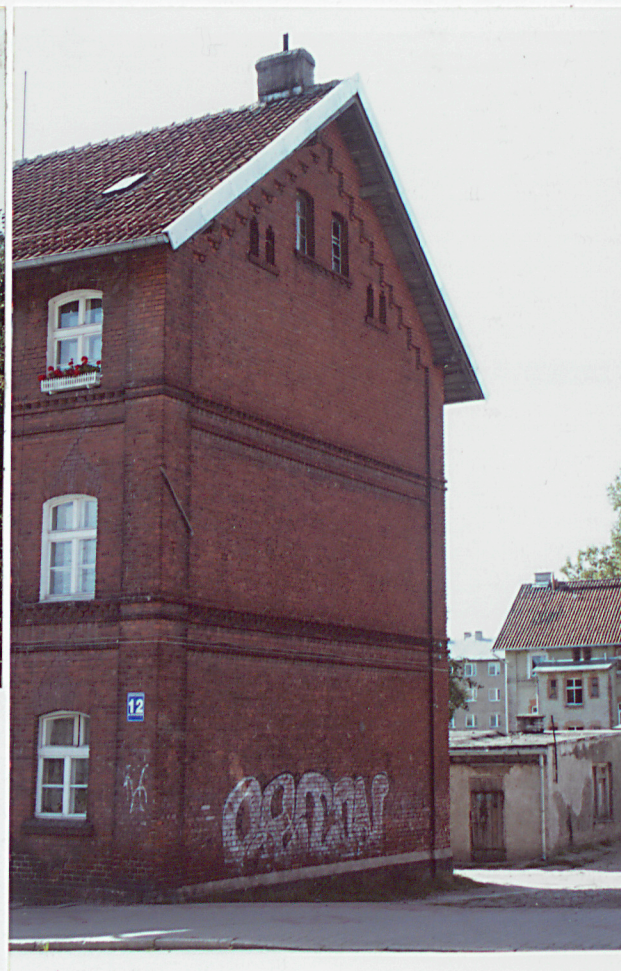
**Elewacja północna:** na cokole zakończonym rolką, zakończona szczytem trójkątnym; elewacja dzielona horyzontalnie gzymsami kordonowymi w formie uskoku oraz w formie 2 rzędów główek ustawionych ukośnie do lica muru; na skrajach elewacji lizeny, na skrajach pola szczytu fryz ząbkowy w polu szczytu trzy pary otworów okiennych, na odcinkach gzymsów podokiennych, rozmieszczone symetrycznie; skrajne pary otworów okiennych umieszczone poniżej centralnej pary otworów okiennych.

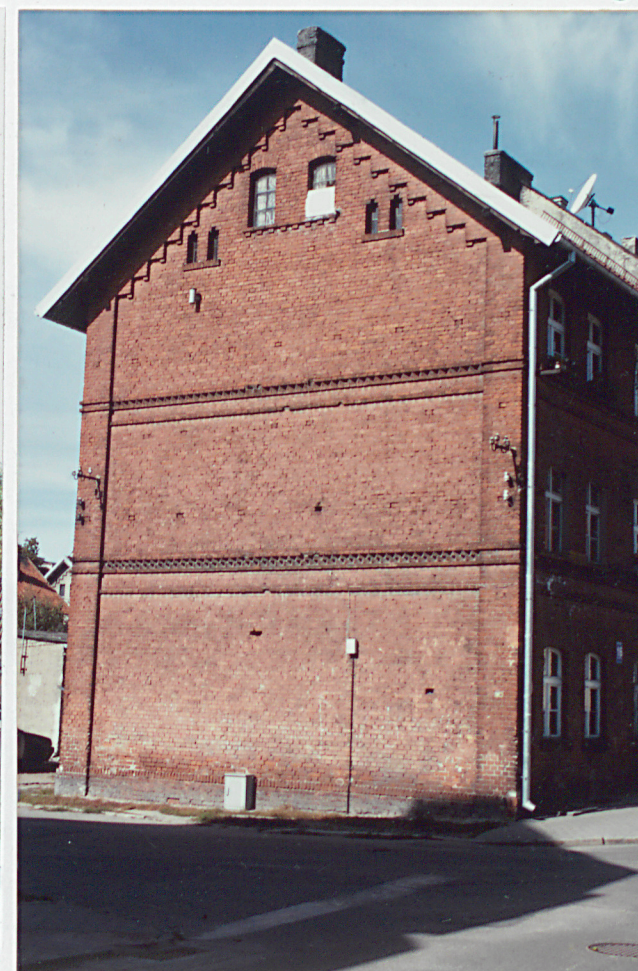
3

**Elewacja południowa:** analogiczna jak elewacja północna.

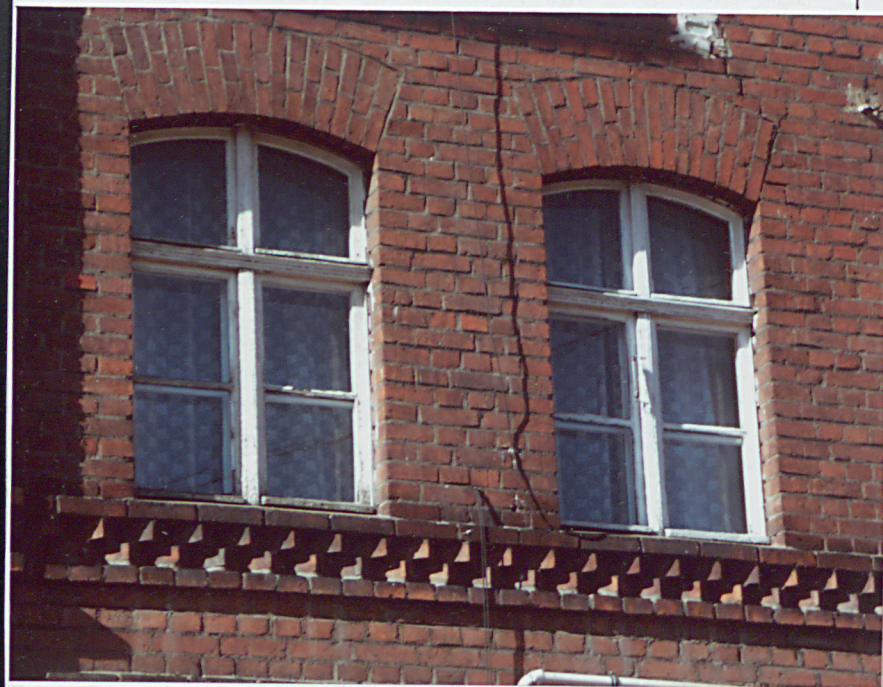
4

**Okna:** drewniane, skrzynkowe, czteroskrzydłowe, dwudzielne, dwupoziomowe, z profilowanym ślemieniem; skrzydła podślemienia dzielone poziomą szczebliną na dwie kwatery; listwa przyrybek zdobiona motywem w formie lizeny

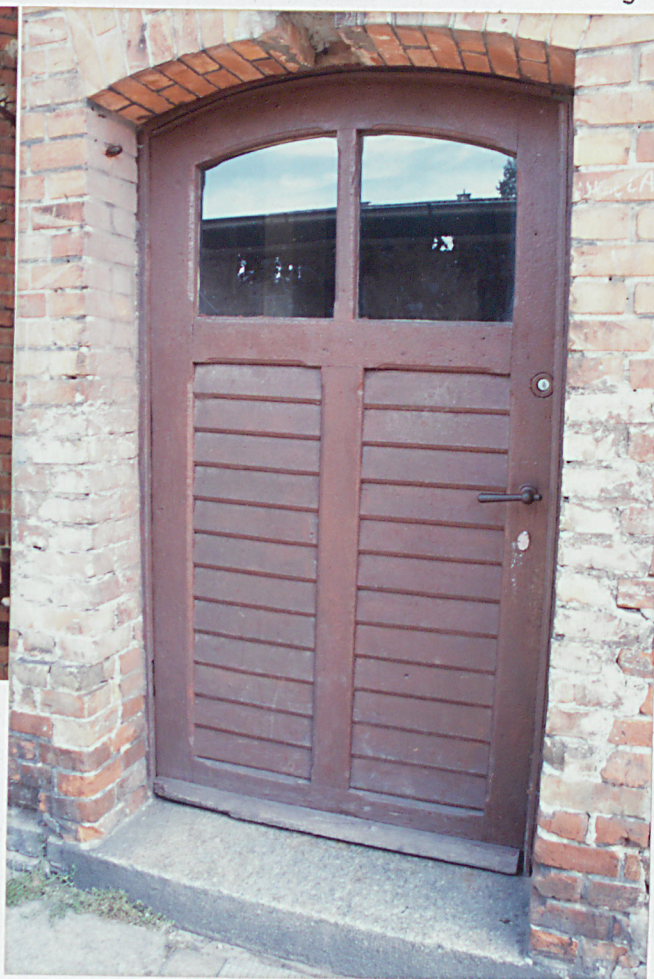
5

**Drzwi:** drewniane, jednoskrzydłowe, zakończone odcinkowo (drzwi wejściowe) lub prosto (drzwi wewnętrzne). Drzwi wejściowe deskowe, opierane poziomymi deskami w układzie żaluzjowym, szklone w górnej części skrzydła. Drzwi wewnętrzne ramowo-płycinowe z ościeżną pełną z opaską profilowaną; skrzydła drzwiowe zdobione prostokątnymi płycinami o profilowanych krawędziach; większość drzwi powojenna.
