1. Obiekt

906 ZESPÓŁ FOLWARCZNY

XIV W.

DURAG

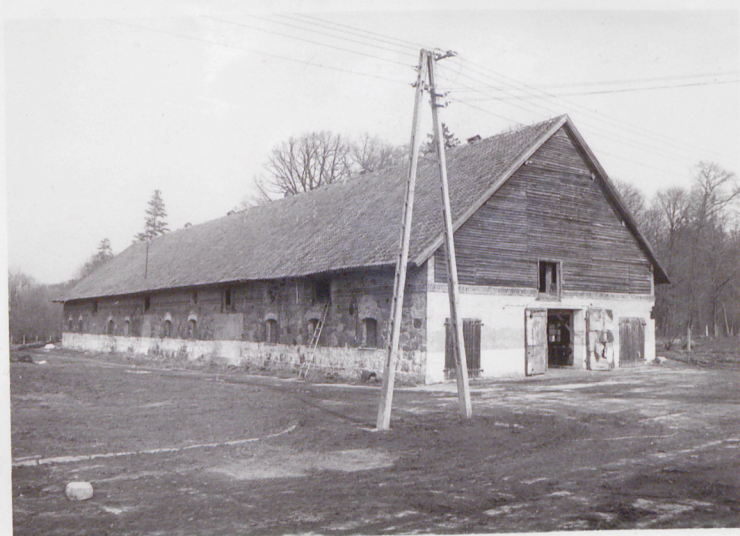
1

1. Obora. Widok ogólny od strony południowej,
2. Obora. Elewacja szczytowa, północna,
3. Obora. Otwór /okienko/ w ścianie kolankowej,
4. Obora. Fragment elewacji dłuższej od strony parku,
5. Obora. Narożnik
6. Obora. Wnętrze, widok ogólny
7. Obora. Fragment elewacji dłuższej od strony parku,
8. Obora. Okno,
9. Obora. Wnętrze, fragment konstrukcji podciagu,
10. Obora. Fragment konstrukcji więźby,
11. Obora. Fragment konstrukcji więźby,
12. Obora. Fragment konstrukcji więźby,
13. Obora. Fragment konstrukcji więźby,
14. Obora. Fragment konstrukcji więźby,
15. Obora. Fragment konstrukcji więźby,
16. Fragment podwórza gospodarczego
17. Widok ogólny założenia folwarcznego.

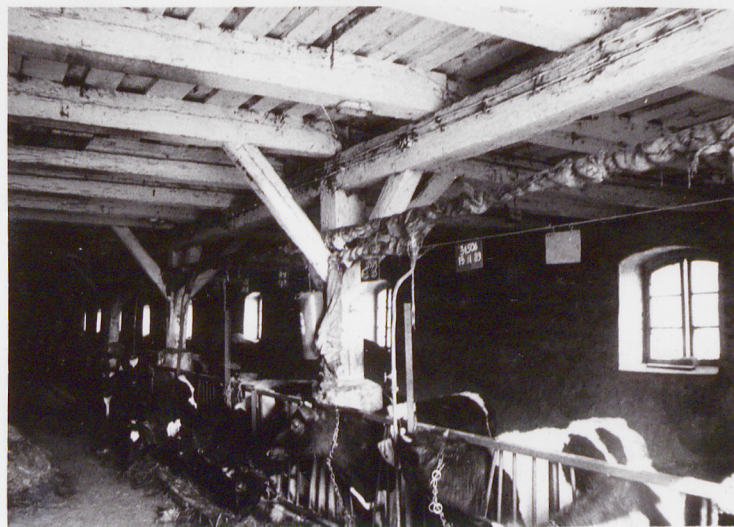
6

Wnętrze: Obecnie jednoprzestrzenna, zajęta przez ciąg stanowisk dla zwierząt. Pierwotnie składała się z trzech części. W jednej zwierzęta trzymane były bez uwięzi, w drugiej wiazane. Pośrodku znajdowało się pomieszczenie pomocnicze. Do tych pomieszczeń prowadziły wrota i drzwi usytuowane w elewacji zachodniej aktualnie zamurowane. Użytkowe poddasze służy do przechowywania siana.

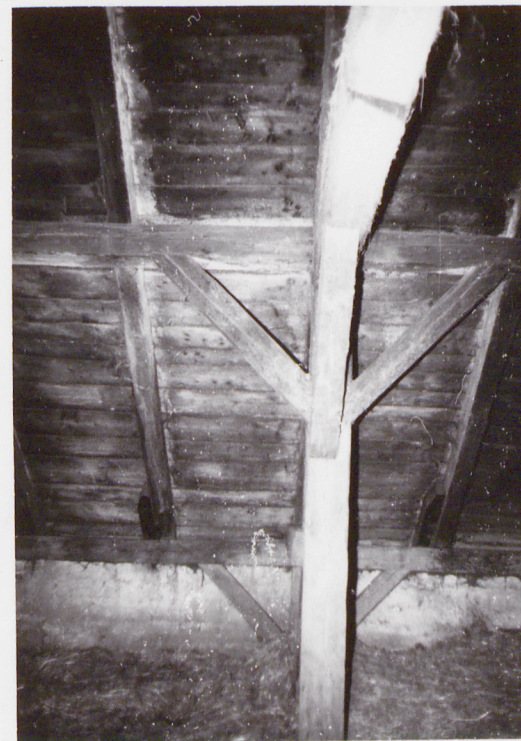
15

Więźba dachowa drewniana, jętkowa, ze ścianką kolankową. Stolce rozmieszczone w dwóch kondygnacjach. W dolnej trzy stojące, środkowy wzmocniony dwoma parami mieczy, skrajne podparte zastrzałem, opatrzone trzema mieczami. Zastrzał połączony rygłem z krokwią i wsparty na murłacie. W drugiej kondygnacji więźby dwa stolce leżące, z parą mieczy, podparte równoległymi do krokwi zastrzałami, podtrzymują płatew. Więźba składa się z 12 pełnych kozłów. Dach kryty dachówką ceramiczną, holenderką, która jest umocowana na drewnianych łątach, ułożonych na zakładkę. Okna drewniane, sześciopodziałowe /dwudzielne, trójpoziomowe/ bez słupka i śłemia, opatrzone listwą przemykającą, szklone na kit. Konstrukcja okna krosnowa. Wrota konstrukcji deskowo-listwowo-zastrzałowej, dwuskrzydłowe, zawiasy pasowe. Drzwi na poddasze podobnej konstrukcji.
